Pavimentação Em Vias Publicas
Análise do Estado do Pavimento da Avenida Coronel Escolástico em Cuiabá – MT

Pavement in Public Roads
Analysis of Surface State of Avenue Coronel Escolástico In Cuiabá - MT

Edmar Pereira Taborda Junior¹, Sérgio Luiz M. Magalhães²

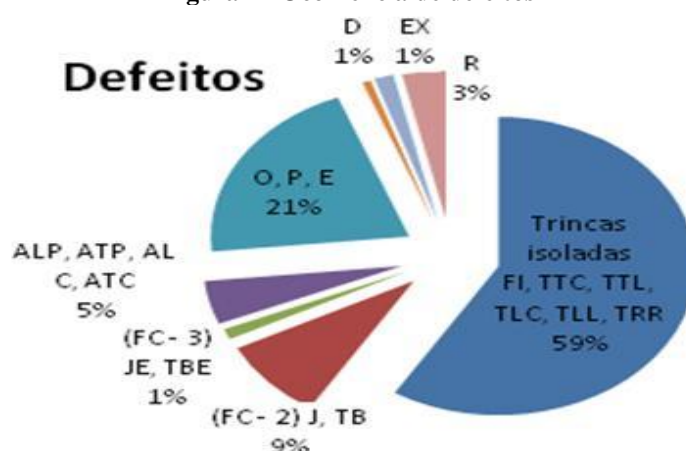
Figura 21 Ocorrência de defeitos

A proporção de ocorrência dos diferentes tipos de defeitos encontrados ao longo da avenida é mostrada na Figura 21.

É possível observar que apenas 5% dos defeitos (Afundamentos) estão ligados mais diretamente com a situação

Os demais defeitos são localizados no revestimento e são decorrentes em sua grande maioria ao problema da umidade e a altas temperaturas na região de Cuiabá, que tem anualmente uma média das temperaturas máximas em torno de 34,3 °C, segundo o Instituto de Controle do Espaço Aéreo (ICEA).

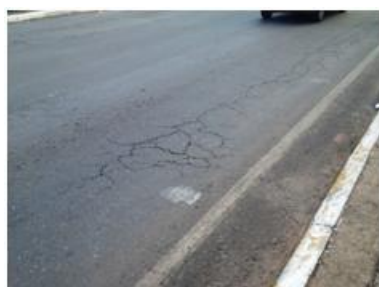
anteriormente por meio de Figuras e Tabelas. A seguir serão apresentadas algumas dessas patologias observadas no pavimento da Avenida. A Figura 22A apresenta trincas interligadas tipo Couro de jacaré e trincas longitudinais. Trincas transversais e afundamentos no pavimento da Avenida Coronel Escolástico são apresentadas nas Figuras 22 B e C.

Figura 22 – A) Trinca tipo Couro de Jacaré B) – Trinca Transversal C) – Afundamento da Trilha de roda - Avenida Coronel Escolástico
