## Aplicação da termografia infravermelha na análise de manifestações patológicas em uma edificação prisional

### Application of infrared thermography in the analysis of pathological manifestations in a prison building

<sup>1</sup>Anderson Santana da Costa, <sup>2</sup>Adriana Eloá Bento Amorim

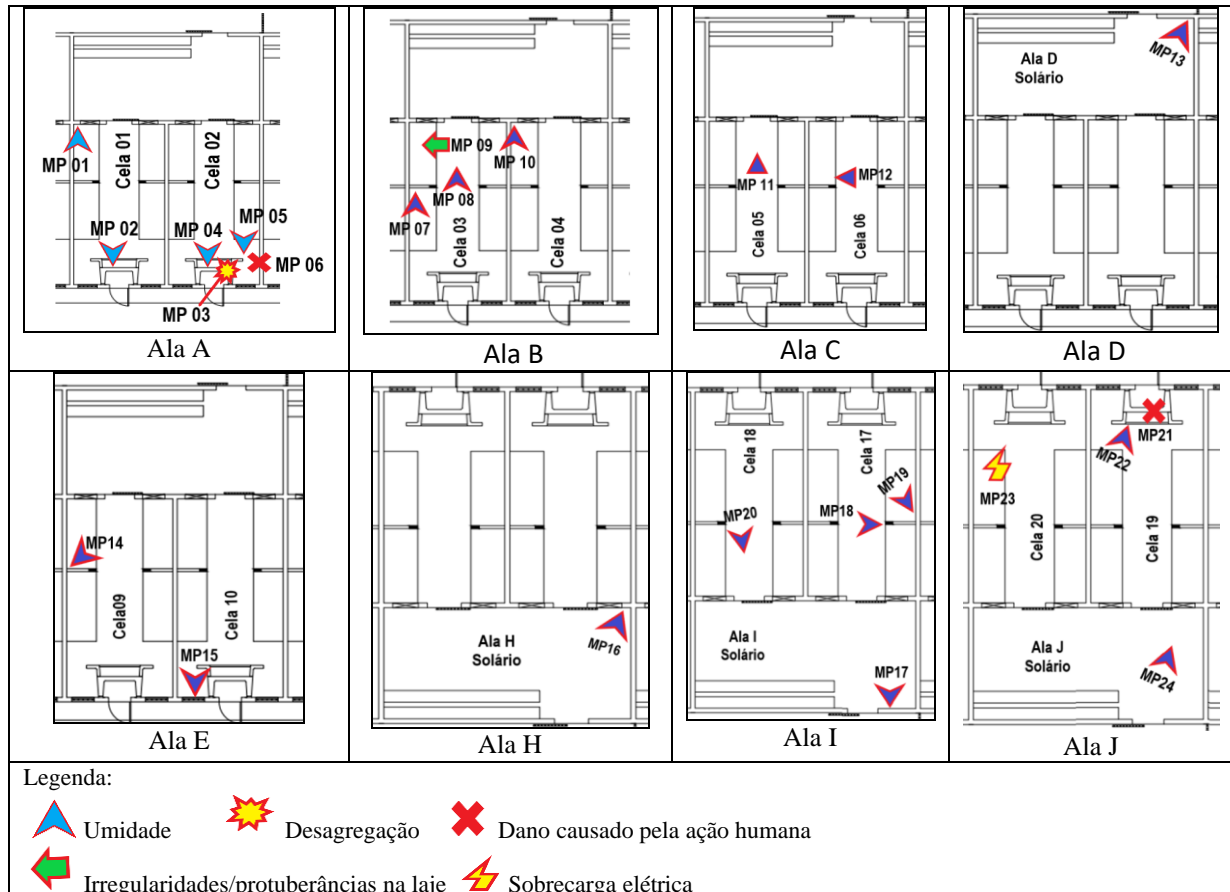
Figura 4 – Localização das manifestações patológicas (MP) em cada Ala.

A Figura 4 mostra a localização das 13 MP, destacadas nas respectivas figuras (imagens digitais e imagens termográficas).

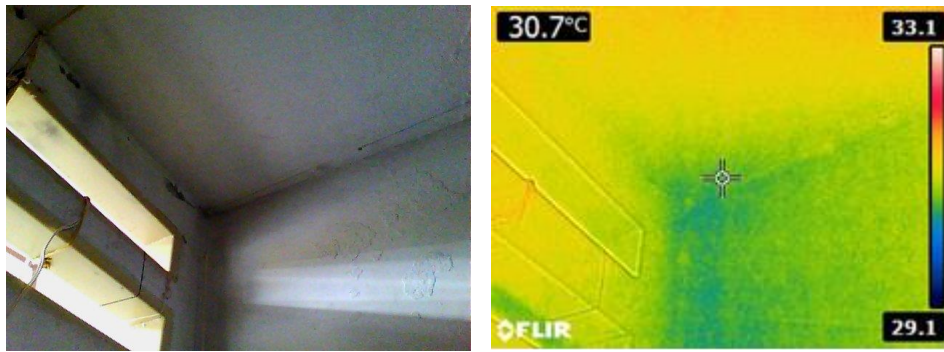
Na Ala A (Celas 01 e 02), as manifestações patológicas (MP) identificadas foram predominantemente do tipo: umidade, desagregação do concreto, brechas, totalizando seis ocorrências. A termografia permitiu identificar e analisar a presença de umidade (MP01), representada pela diferença de temperatura na região entre a laje (33,1°C, espectro de cor amarela) e as paredes da cela (29,1°C, espectro de cor azul), causada pelas infiltrações das águas das chuvas (Figura 5). A origem da MP01 está na fase de projeto, pois a área coberta de proteção laje de cobertura é insuficiente, assim como por falha na impermeabilização, seja na fase de execução e/ou de manutenção. Como proposta de recuperação, tem-se a realização da manutenção da impermeabilização da laje de serviço, bem como a extensão da cobertura para que esta possa dar proteção a toda área da laje.

Figura 5 – Presença de umidade entre a laje e as paredes na Cella 01.

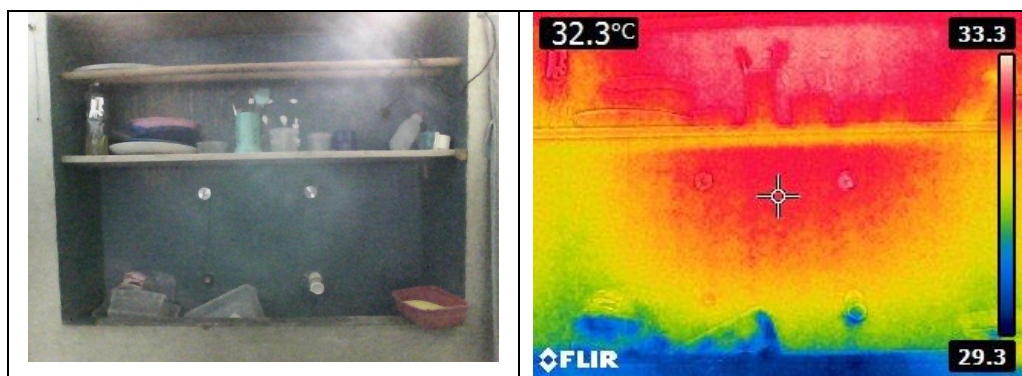
Verifica-se ainda a presença de umidade proveniente de vazamento nas instalações de água fria do bebedouro (MP02), causadas pela ação humana (quebra das torneiras), sendo necessário o reparo na instalação hidráulica (Figura 6).

Figura 6 – Presença de umidade devido ao vazamento na Cella 01.

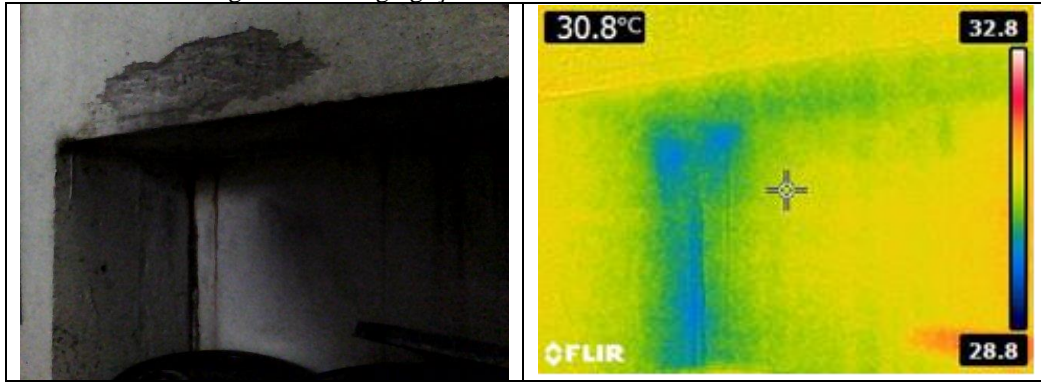
Na Cella 02, por meio da inspeção visual, pode-se constatar a presença de desagregação (MP03) da camada de concreto da vedação (estrutural), causada pela ação humana (Figura 7, à esquerda). Por meio da imagem termográfica, verifica-se um espectro da termografia (cor azul) e a temperatura mais baixa, aproximadamente de 28,8°C, que indicam a presença de umidade (MP04), causada por vazamento na tubulação de água fria (mecanismo) (Figura 7, à direita). A origem desta MP é decorrente do uso, isto é, dano causado por ação humana. Outros pontos de umidade (não apresentados em figuras) foram constatados por meio da câmera termográfica (MP05 e MP06).

Figura 7 – Desagregação e umidade devido a vazamento na Cella 02.

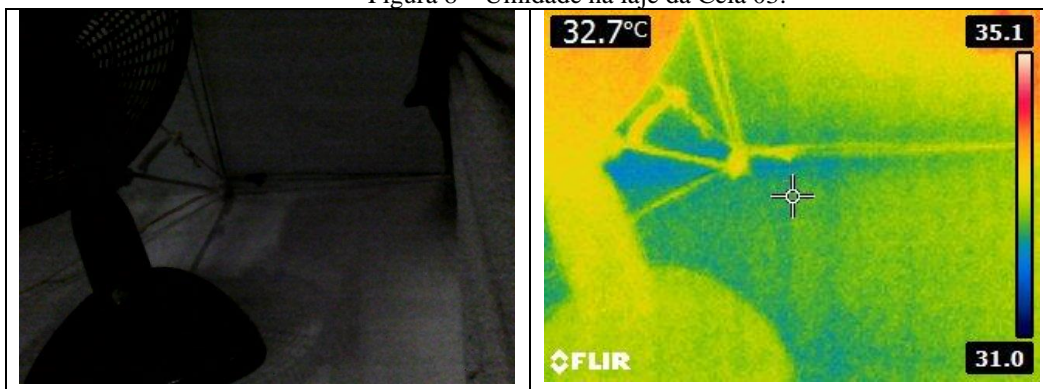
Na Ala B (Celas 03 e 04) as manifestações patológicas identificadas foram predominantemente do tipo: umidade e irregularidades ou protuberâncias na superfície, totalizando quatro ocorrências (Figuras 8 e 9). Isto se deve à área coberta ser menor que a laje de serviço, a qual apresenta trincas, devido a movimentação térmica e higroscópica. A origem da MP é falta de manutenção e reparos na impermeabilização da laje de serviço. Como reparo dessa MP deve-se também realizar a manutenção da impermeabilização da laje de serviço, a extensão da cobertura para que esta possa dar proteção a toda área da laje, bem como a impermeabilização do interior das celas com tinta à base de epóxi (por exemplo).

Figura 8 – Umidade na laje da Cella 03.

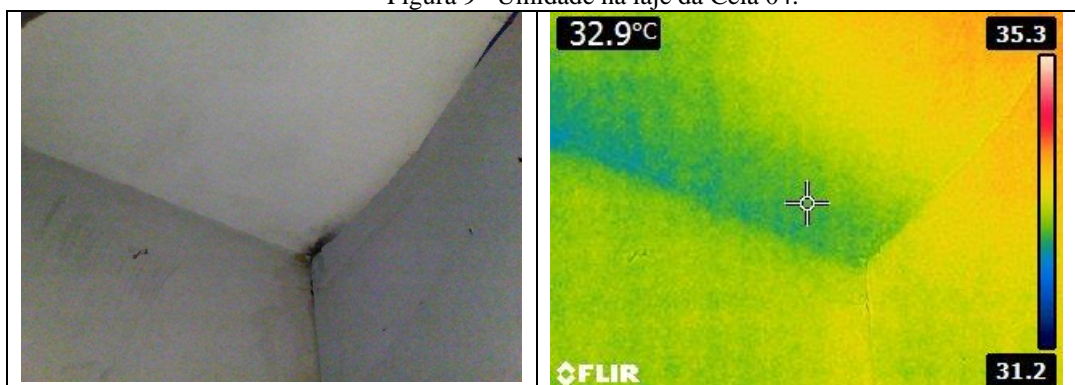
Figura 9 – Umidade na laje da Cella 04.

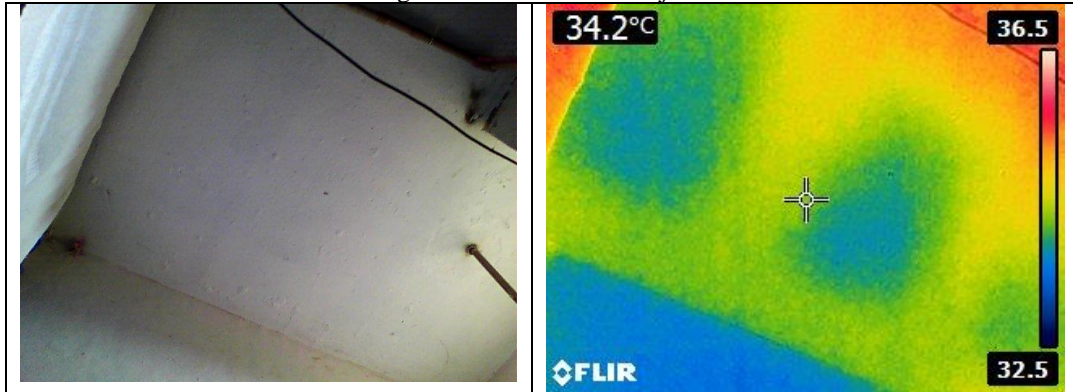
Na Cella 06 da Ala C, somente por meio da imagem termográfica foi possível identificar a presença de umidade (MP12) na laje e na área localizada abaixo da cama. Esta umidade é resultado do acúmulo de água utilizada para limpeza da cela (Figuras 10 e 11).

Figura 10 – Umidade na laje da Cella 05.

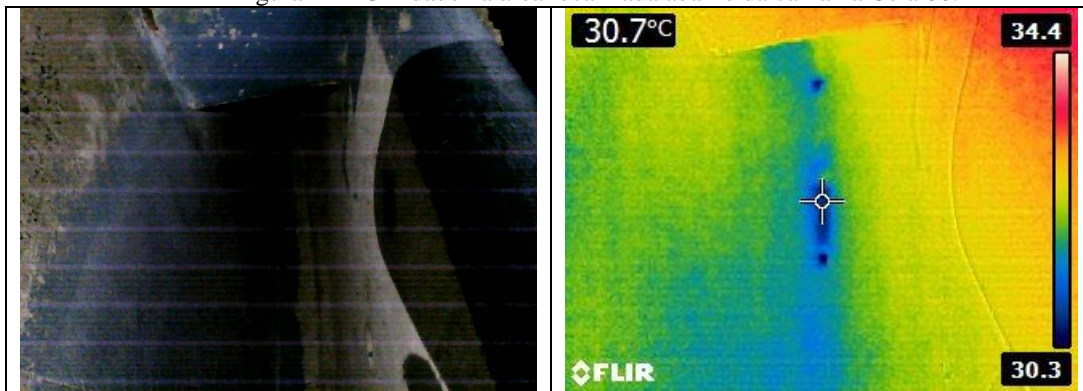
Figura 11 – Umidade na área localizada abaixo da cama na Cella 06.

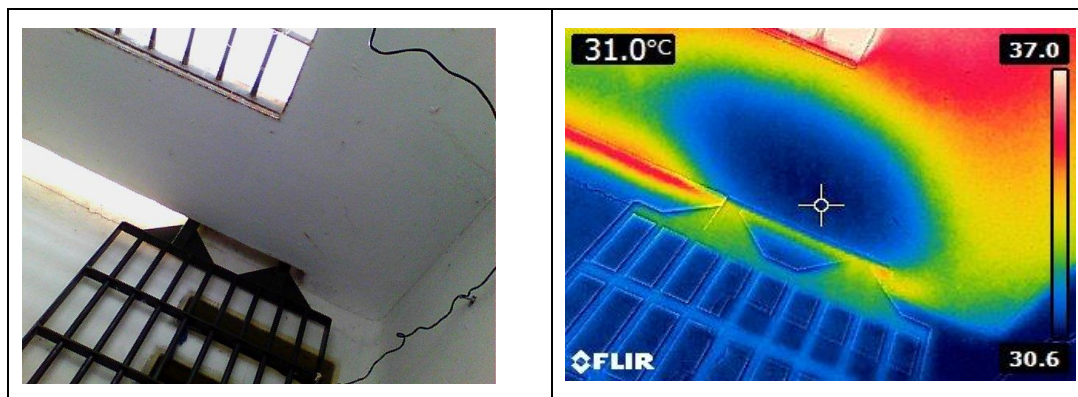
As manifestações patológicas identificadas pela câmera termográfica nas Alas D, H, I, J e no solário foram predominantemente do tipo umidade, com origem em vazamentos nas instalações hidráulicas ou infiltrações da laje de serviço (Figuras 12 e 13). Para o reparo destas MP, deve-se também realizar a manutenção da impermeabilização da laje de serviço, a extensão da cobertura para que esta possa dar proteção a toda área da laje, bem como a impermeabilização do interior das celas com tinta a base de epóxi (por exemplo).

Figura 12 – Infiltrações na laje da Cella 20, laje sob solário.

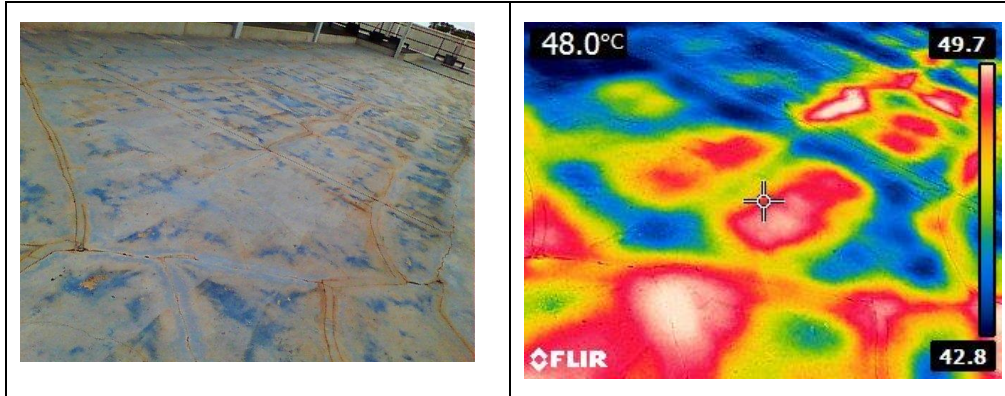
Figura 13 – Fissuras e impermeabilização danificada sobre a laje do solário.

Destaca-se que o reparo ou substituição da impermeabilização da laje de serviço, e a extensão da cobertura para que esta possa dar proteção a toda área da laje, bem como a impermeabilização do interior das celas com tinta á base de epóxi (por exemplo) vai eliminar a maioria das patologias identificadas.

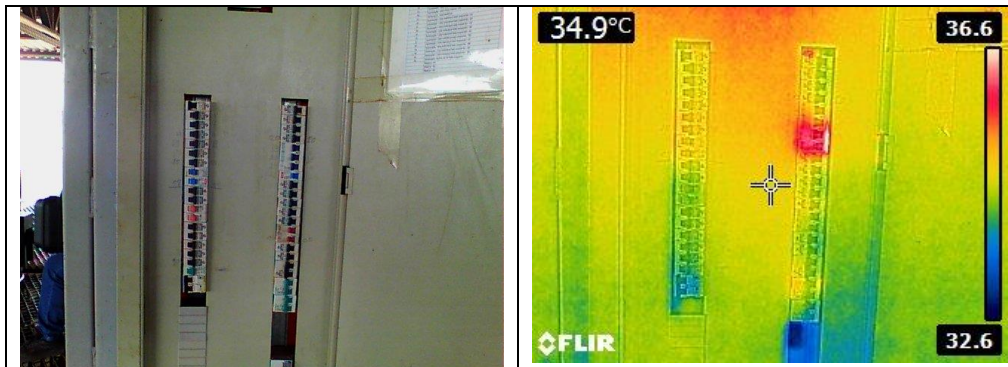
Nos cinco quadros de energia, localizados na laje de serviço, a MP constatada por termografia foi do tipo aquecimento de circuitos, causado pela sobrecarga elétrica, com temperatura de até 36,6°C, representada no espectro vermelho (Figura 14).

Figura 14 – Aquecimento dos circuitos do Quadro 03

Como em Oliveira et al. (2020), a ocorrência de aquecimento nas instalações elétricas também foi constatada em todos os quadros de energia, apresentando um índice de 10%, e indicando a necessidade de redimensionamento de toda a rede.

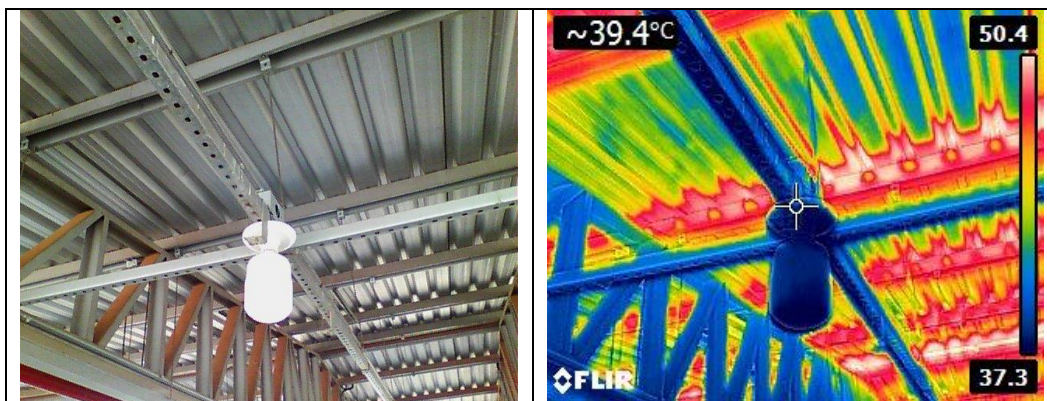
No sistema de cobertura, em razão da estrutura e das telhas serem metálicas, as imagens termográficas capturadas na parte inferior não conseguiram identificar contrastes que pudessem ser usados para identificar patologias relacionadas a umidade devido às altas temperaturas (Figura 15). Portanto, conta-se que para elementos construtivos metálicos e aquecidos a termografia não é aplicável com precisão para identificação de MP ou danos.

Figura 15 – Vista inferior da cobertura
