Aplicação de Ensaios Não Destrutivos de Concreto Para Avaliação Estrutural da Fundação de Torre de Linha de Transmissão

Non Destructive Concrete Test Application for Foundation Structural Evaluation of a Transmission Line Tower

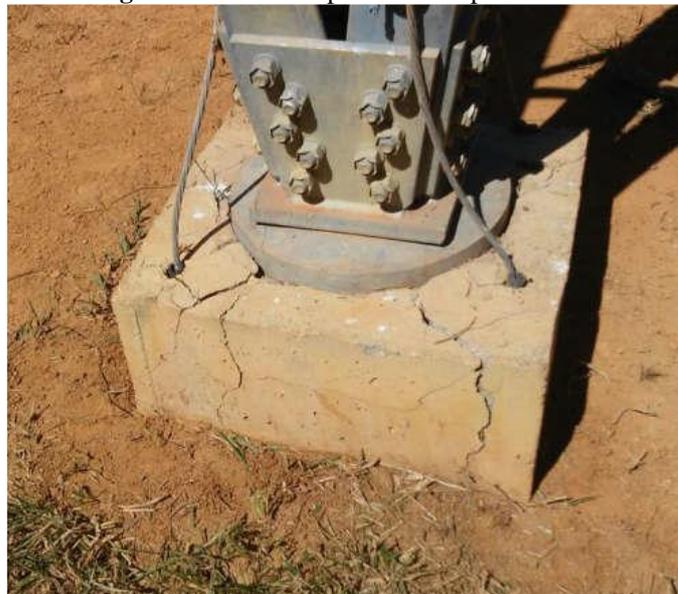
Figura 3 – Fissuras apresentadas após 6 meses

O presente estudo decorre da constatação de que a fundação da torre apresentou fissuras na sua base cerca de seis meses após a conclusão, conforme apresentado na Figura 3.

A ruptura por esmagamento ocorrida no topo do bloco da fundação se deu por conta do cobrimento do concreto até a armadura de fretamento e estribos (superior a 10cm), sendo que o correto por projeto seria 4cm, desta maneira então desprotegendo a camada contra cisalhamento.

O problema apresentado foi suplantado com um reforço no bloco de fundação, realizado após os ensaios para verificar a integridade da fundação.

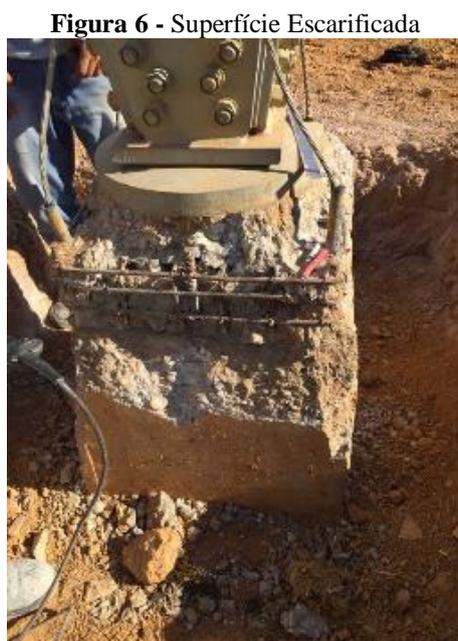
Como pré-requisito para a realização dos ensaios não destrutivos no concreto da fundação, faz-se necessário que as superfícies da mesma estejam planas (alisadas) e íntegras. Em virtude da presença de região escarificada e com fissuras no topo do pilar da fundação (Figura 6), foi necessário à utilização de uma lixadeira para a preparação das superfícies conforme ilustrado na Figura 7.

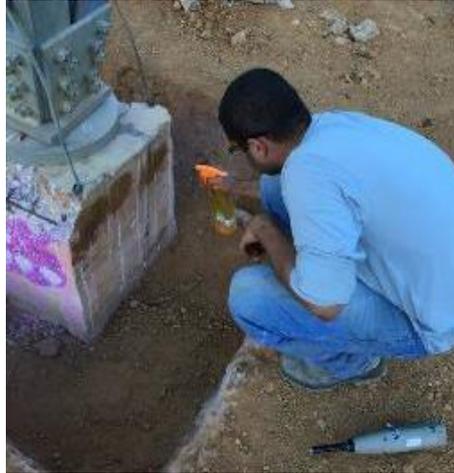
Figura 12 - Aplicação da fenolftaleína

Um fator que pode influenciar o ensaio é a carbonatação do concreto, que pode elevar a dureza superficial, resultando em dados incoerentes. Por este motivo, fez-se uso da solução de fenolftaleína para verificar o fenômeno da carbonatação no pilar. A presença de áreas coloridas indica a não presença de carbonatação, como ilustrado na Figura 12.

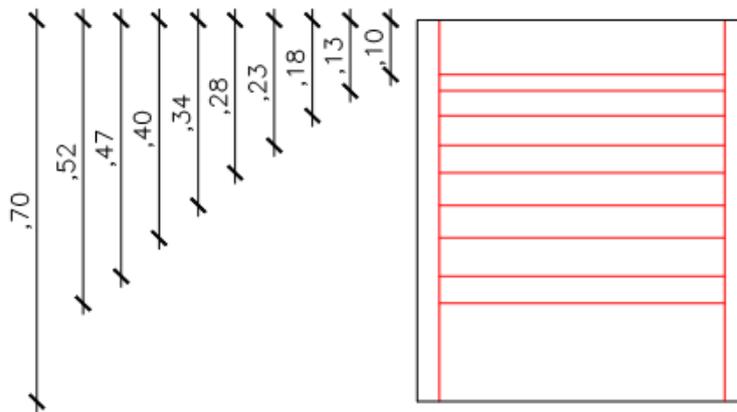
Figura 13 - Posição real dos estribos (m)

Para a posterior realização do ensaio de ultrassom, foi realizado o mapeamento dos estribos presentes na estrutura, já que, por ser uma estrutura sólida, o aço interfere diretamente nas medições. Na figura 13 é apresentado o posicionamento dos estribos, identificados pelo ensaio de detecção de armadura.

Por meio da análise de detecção de armaduras foi possível comprovar que a região do topo do pilar da fundação se rompeu devido ao posicionamento incorreto dos estribos, sendo que o restante do bloco da fundação não sofreu nenhuma patologia. Esta constatação também foi ratificada pelo ensaio de ultrassom no qual se verificou que não existe a ocorrência de fissuras no interior do bloco, bem como nos resultados da esclerometria onde, por média das

Identificada a causa da patologia como sendo o incorreto posicionamento de um estribo, recomenda-se como forma preventiva de evitar a patologia, qualificar os profissionais designados para fiscalização, com a adoção ou aperfeiçoamento de um Sistema de Gestão da Qualidade.
