Metodologia de diagnóstico do sistema de drenagem pluvial aplicado a microbacia do córrego Quarta-Feira em Cuiabá-MT

Diagnosis methodology applied to the rainwater drainage system of the córrego Quarta-Feira microbasin in Cuiabá-MT

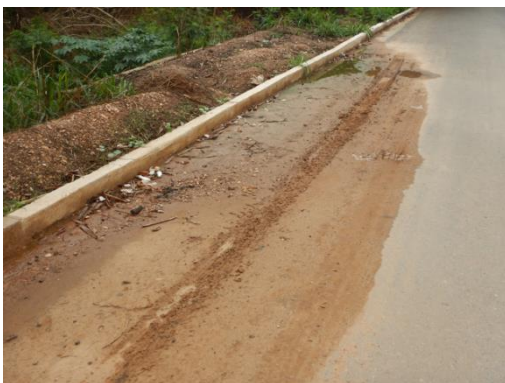
Sem contenção dos taludes, rede de drenagem e alta velocidade de escoamento, devido a impermeabilização da superfície e declividade do terreno, os sedimentos são facilmente carregados para os fundos de vale, gerando acúmulo de sedimentos nas vias e na calha do córrego, causando entupimento de bocas de lobo e galerias pluviais (Figura 4), fatores que favorecem a ocorrência de alagamentos e enchentes (Figura 5).

Figura 3 - Acúmulo de sedimentos nas vias

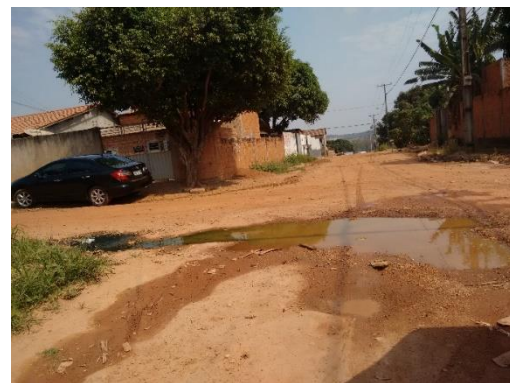
Figura 4 - Ponto de alagamento

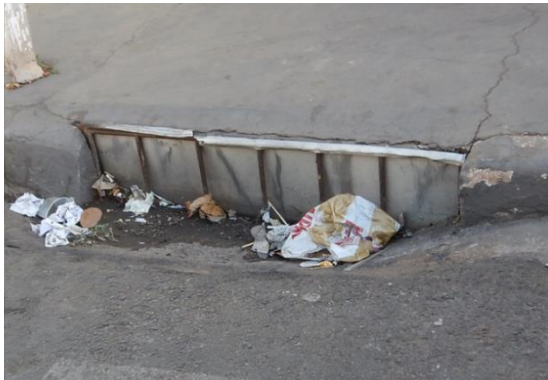
O bairro Alvorada dispõe de 169 bocas de lobo, das quais 96 apresentam condições adequadas de funcionamento. Porém, pode-se observar que 57 encontram-se obstruídas

(Figura 9), por sedimentos e resíduos em geral, e por elevação do leito carroçável, encontram-se ainda 16 unidades danificadas (Figura 10).

Figura 8 - Boca de lobo obstruída

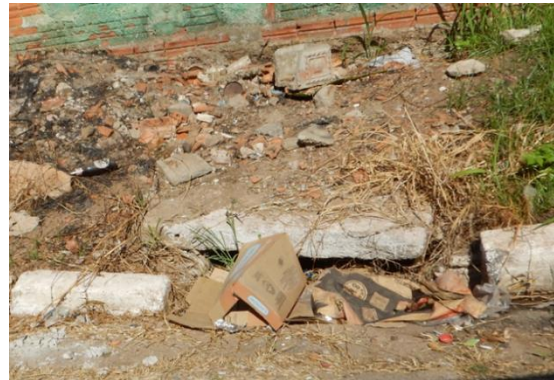
Figura 9 - Boca de lobo com resíduos

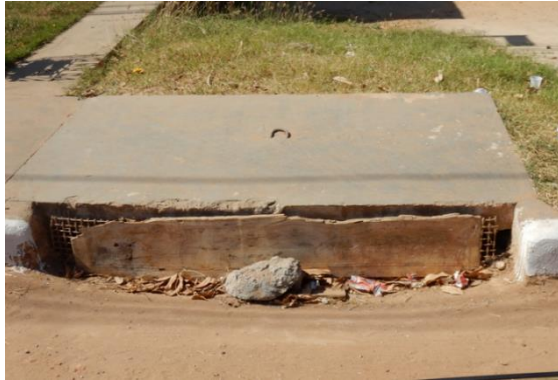
O bairro dispõe de 104 bocas de lobo, sua grande maioria, 78 unidades, se encontra em condições satisfatórias de conservação. Do total, 21 tem sua entrada de água obstruídas com sedimentos, resíduos e outros objetos (Figura 12), enquanto apenas cinco encontram-se com estrutura danificada. Destaca-se a ausência de pavimentação em algumas vias, colaborando para o assoreamento das estruturas (Figura 13).

Figura 11 - Obstrução da boca de lobo

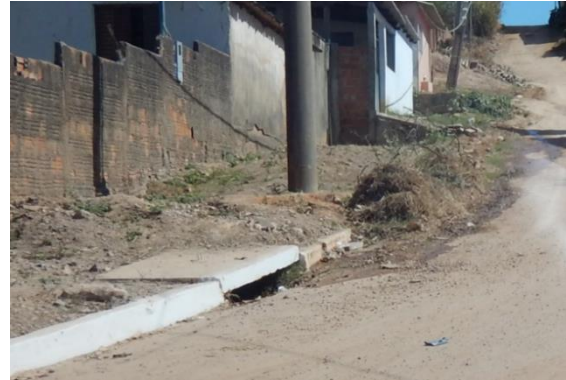
Figura 12 - Sedimentos obstruindo a sarjeta

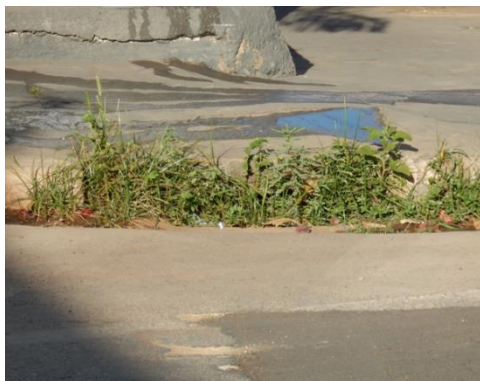
Foram contabilizadas 115 bocas de lobo, das quais 51 estão em boas condições de funcionamento, 42 com sua capacidade de captação diminuída, em virtude da obstrução de sedimentos e outros materiais (Figuras 15 e 16) e 23 estão com sua estrutura física danificada.

Figura 14 - Boca de lobo obstruída com vegetação

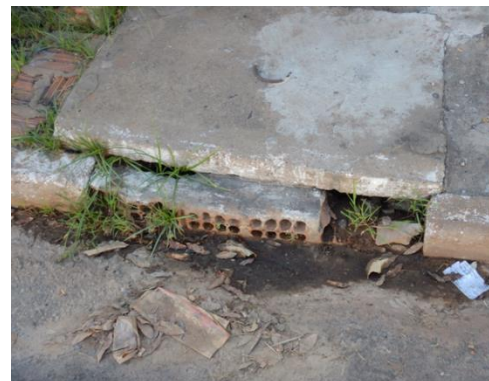
Figura 15 - Boca de lobo bloqueada por tijolos

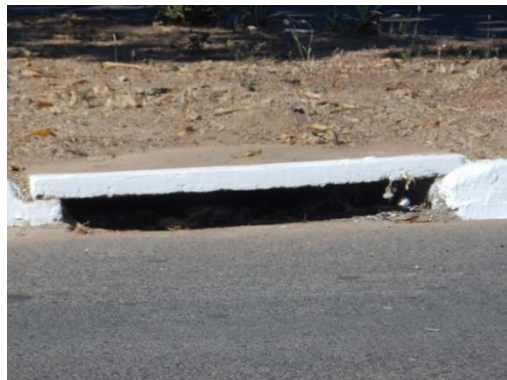
O bairro apresenta o maior percentual de bocas de lobo em boas condições de funcionamento, do total de 56 bocas de lobo, e cerca de 80%, 44 estruturas apresentam-se conservadas (Figura 18). Apenas 8 delas encontram-se obstruídas com resíduos e sedimentos, e 3 possuem algum dano em sua estrutura.

Figura 17 - Bocas de lobo em boas condições no bairro Santa Marta

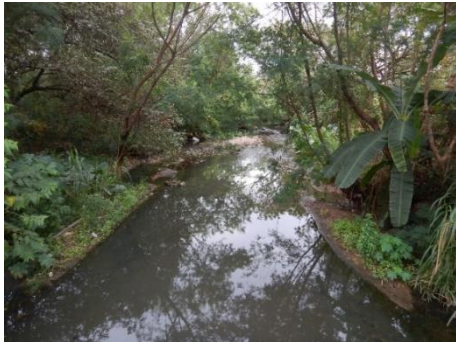
A geometria do canal não é definida, sendo variável em decorrência da manutenção das margens, do acúmulo de sedimentos e ocupação irregular das áreas de preservação permanente (Figura 20). Suas paredes não possuem revestimento (Figura 21).

Figura 19 - Trecho do córrego no bairro Despraiado

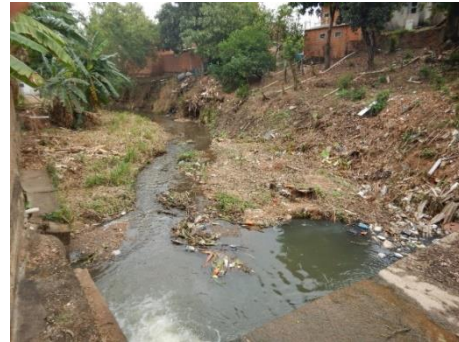
Figura 20 - Trecho do córrego no bairro Alvorada

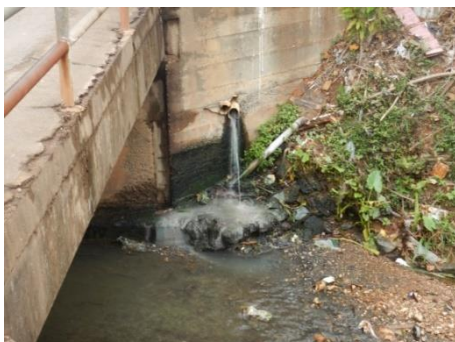
Destaca-se o número de ocupações irregulares, principalmente nos bairros Alvorada e Despraiado, não respeitando a área de preservação permanente e a legislação municipal. Devido à falta de planejamento e ausência de infraestrutura básica de saneamento, a destinação final do efluente se dá por meio de ligações clandestinas na rede de águas pluviais ou diretamente no Córrego Quarta-Feira (Figura 22). Além disso, é comum a prática de descarte de resíduos sólidos domésticos irregularmente no córrego (Figura 23).

Figura 21 - Lançamento de esgoto doméstico

Com relação aos pontos analisados anteriormente, faz-se necessário uma fiscalização por parte do órgão responsável no que se refere às ocupações às margens do córrego e aos lançamentos clandestinos de esgotos em rede pluvial. Quanto ao controle de possíveis alagamentos e inundações é importante a elaboração de programa de manutenção e operação do sistema de drenagem, e sua prática constante, sendo integrado a um trabalho de educação ambiental junto à população, evitando assim, o lançamento de irregular de resíduos sólidos e o comprometimento do funcionamento da rede, prevenindo contra entupimentos, assoreamento do córrego, além de contaminação e alteração da qualidade de suas águas.

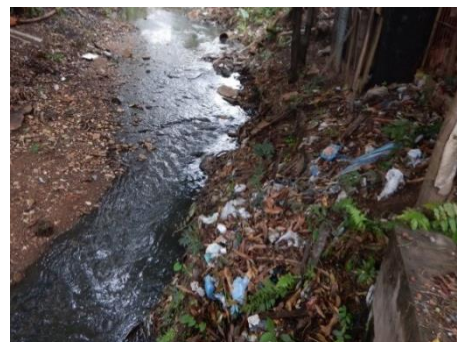
Figura 22 - Acúmulo de resíduos no córrego

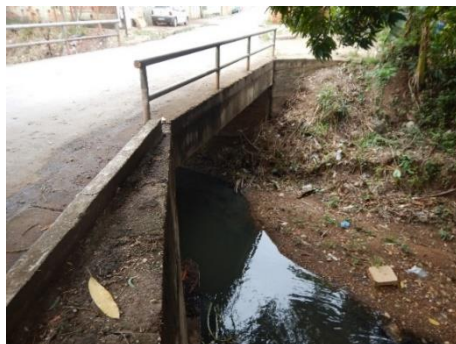
Figura 23 - Ponto 5 – Pontilhão

É possível observar o acúmulo de sedimentos e de resíduos sólidos domésticos próximas às estruturas, sendo recomendada sua manutenção contínua (Figuras 24 e 25).

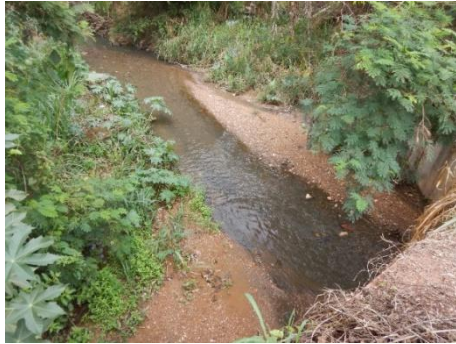
Verifica-se a deposição de sedimentos na região de menores declividades do curso d'água, além de regiões onde há vegetação nas paredes do canal, retendo essas partículas (Figura 27). A ocorrência de alagamentos é frequente em locais onde os dispositivos de captação se encontram entupidos ou quando estes são ausentes (Figura 28).

Figura 26 - Ponto 9 - Acúmulo de sedimentos no córrego

No que se refere aos processos erosivos e de assoreamento observados, faz-se necessário a instalação de dissipadores de energia, a fim de reduzir a força com que as águas pluviais são lançadas, evitando a desagregação e carregamento dessas partículas, além de ações de controle por meio da estabilização dos taludes e cobertura vegetal, pavimentação das vias e cobertura total do sistema de drenagem.

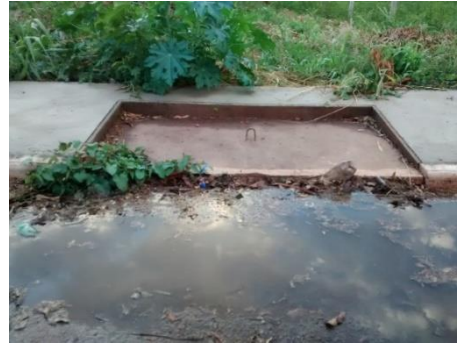
Figura 27 - Boca de lobo obstruída com resíduos
