AVALIAÇÃO RÁPIDA DO ESTADO DE DEGRADAÇÃO AMBIENTAL DO CÓRREGO TAMANDUÁ, IPORÁ-GO

RAPID EVALUATION OF THE STATE OF ENVIRONMENTAL DEGRADATION OF THE TAMANDUÁ STREAM, IPORÁ-GO

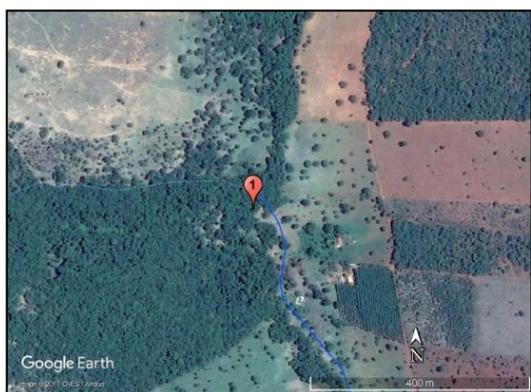
Dentro os locais analisados, o Ponto 1 é o que se encontra mais próximo das nascentes do Córrego Tamanduá, à montante da cidade de Iporá. A Figura 3 mostra a condição do entorno e do local no ponto analisado, da mesma forma que representa as condições ali observadas. Dentre os oito parâmetros analisados, seis indicaram o melhor estado de conservação, com ocupação natural das margens, ausência de alterações antrópicas, presença de vegetação natural (Figura 4), ausência de odor e oleosidade e com transparência da água.

Parâmetro	Condição observada
	1. Tipo de ocupação das margens do corpo d'água (principal atividade)	Vegetação natural
	2. Erosão próxima e/ou nas margens do rio e assoreamento em seu leito	Moderada
	3. Alterações antrópicas	Ausente
	4. Cobertura vegetal no leito	Total
	5. Odor da água	Nenhum
	6. Oleosidade da água	Ausente
	7. Transparência da água	Transparente
	10. Tipo de fundo	Lama/ Areia

Figura 3 – Condição do entorno e no local do Ponto 1, no Córrego Tamandua.
Fonte: Google Earth, com adaptações pelos autores.

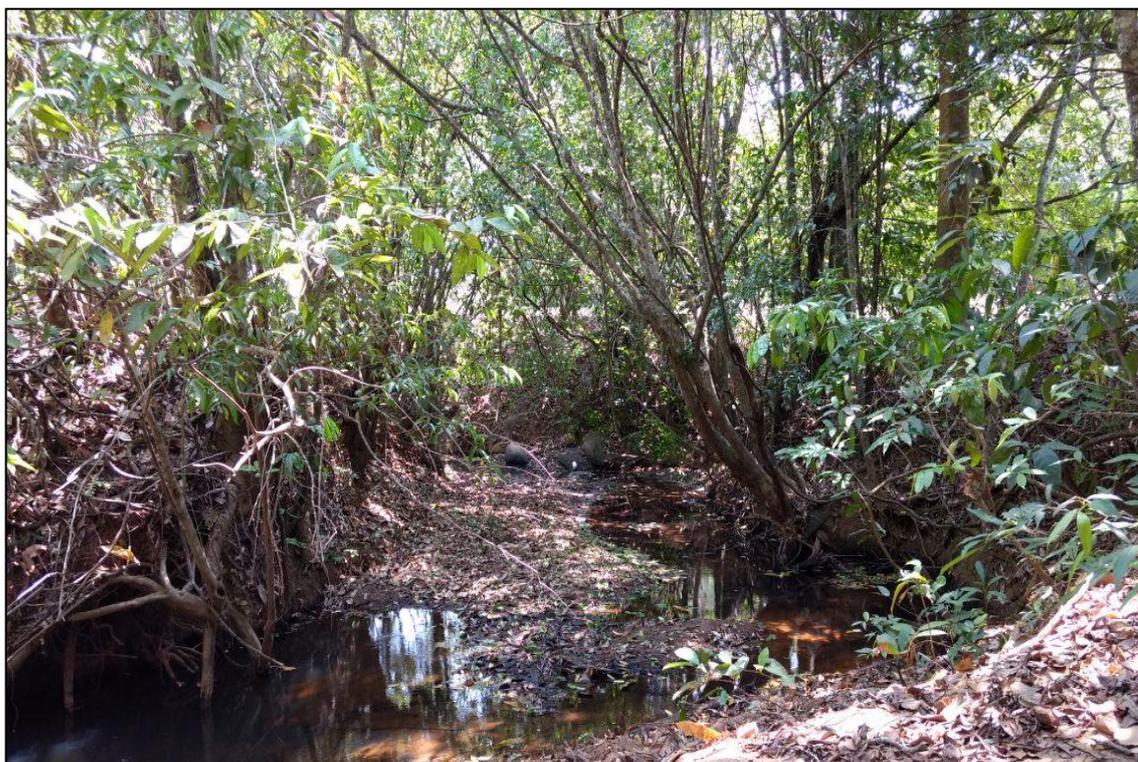
Figura 4 – Tipo de ocupação das margens e presença de vegetação natural no Ponto 1.
Fonte: Os autores (2017).

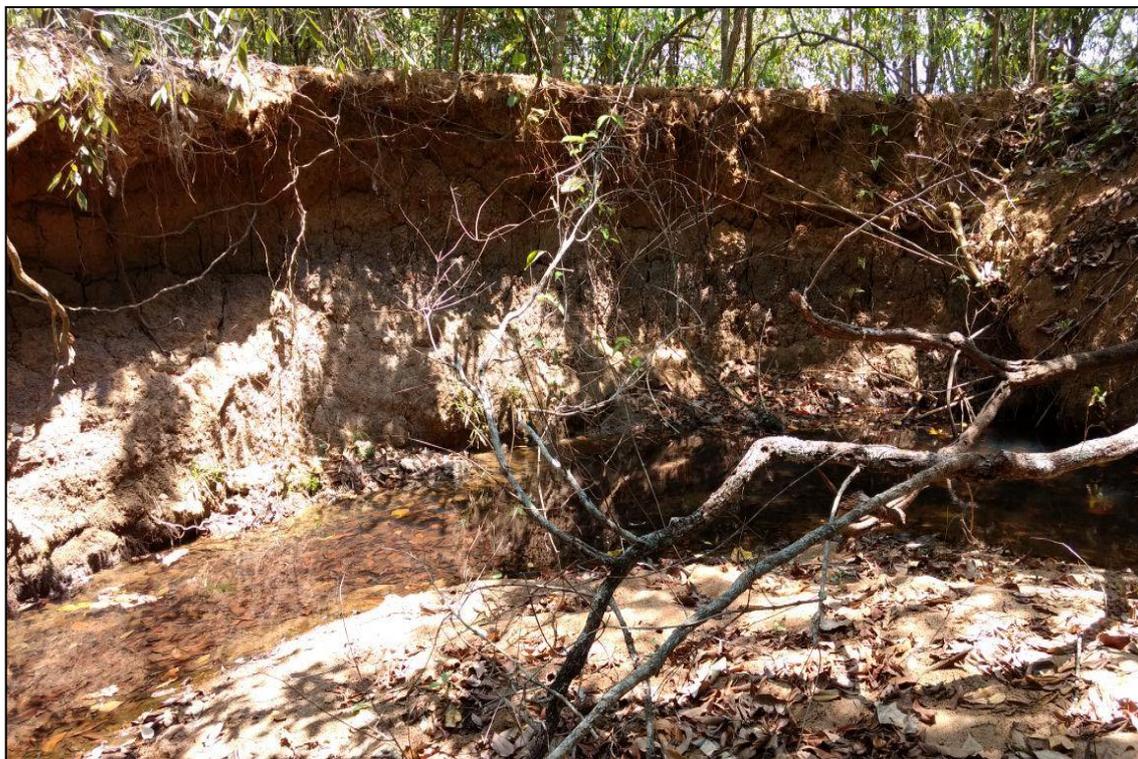
Os únicos parâmetros que representam um estado intermediário de conservação do Ponto 1 são a presença de erosão e o tipo de fundo do canal com lama e areia, conforme ilustrado pela Figura 5. Deste modo, o trecho se classifica na condição ecológica de Trecho Natural, haja vista a somatória de 28 pontos.

Figura 5 – Presença de erosão e assoreamento e fundo do canal com areia no Ponto 1.

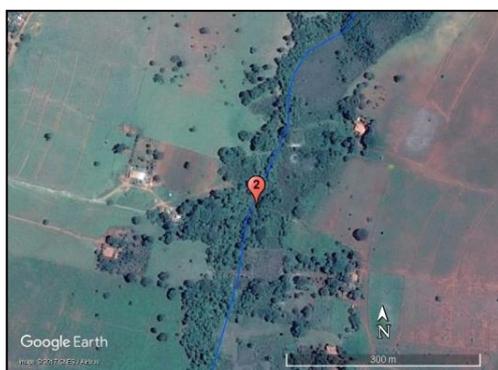
O ponto 2 também se situa fora da área urbana de Iporá, com bastante semelhança com o estado de conservação do Ponto 1 – Figura 6. As únicas divergências desse ponto com relação ao anterior se referem a ocupação por pastagens nas imediações do trecho e a presença parcial de vegetação (Figura 7). Assim, por conta do relativo estado de conservação, devido à ausência de alterações antrópicas, de odor, de oleosidade e presença de transparência significativa da água, o trecho do Ponto 2 foi classificado na condição ecológica de Trecho Natural, com a pontuação de 24.

Parâmetro	Condição observada
1. Tipo de ocupação das margens do corpo d'água (principal atividade)	Campo de pastagem
2. Erosão próxima e/ou nas margens do rio e assoreamento em seu leito	Moderado
3. Alterações antrópicas	Ausente
4. Cobertura vegetal no leito	Parcial
5. Odor da água	Nenhum
6. Oleosidade da água	Ausente
7. Transparência da água	Transparente
10. Tipo de fundo	Lama/Areia

Figura 6 – Condição do entorno e no local do Ponto 2, no Córrego Tamanduá.

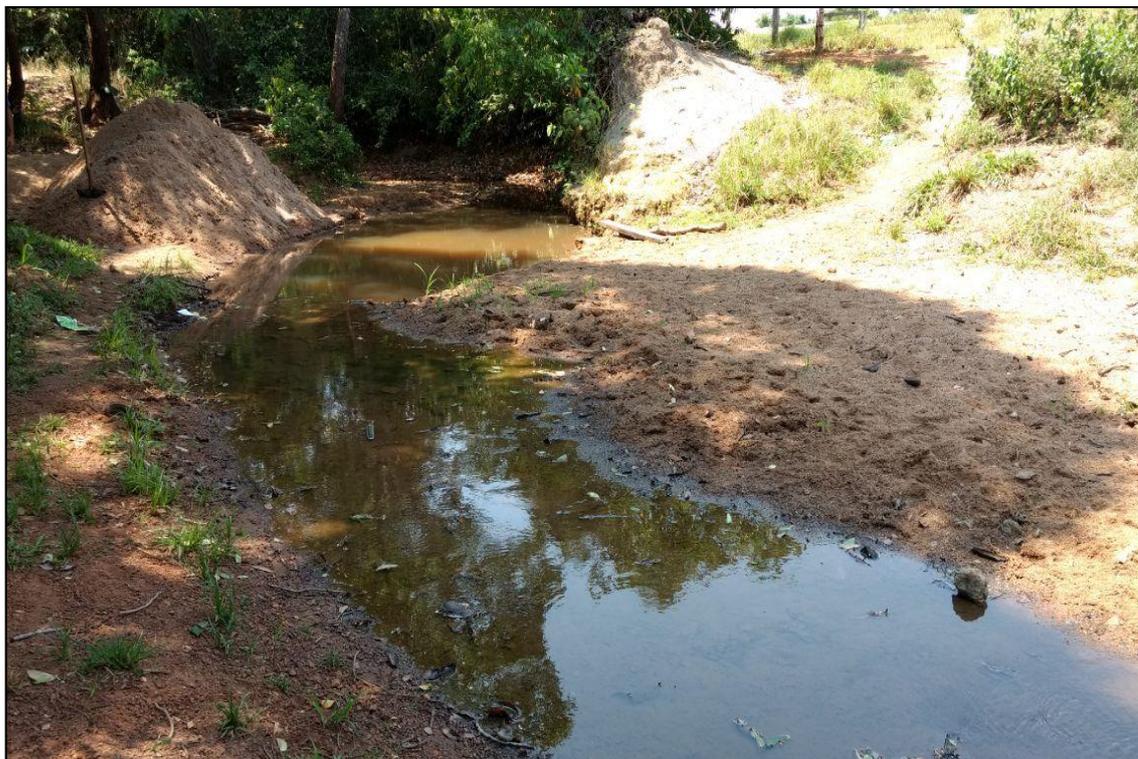
Figura 7 – Ocupação das margens com pastagem, demonstrando pisoteio de gado no Ponto 2.
Fonte: Os autores (2017).

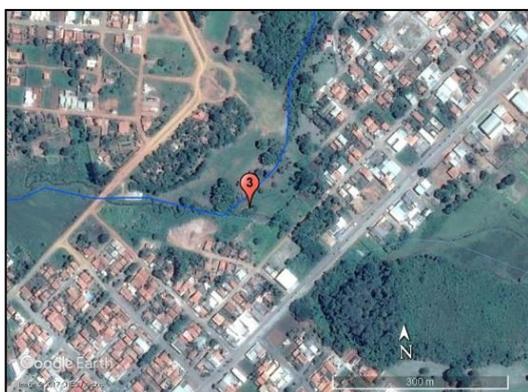
O Ponto 3 se encontra no início da área urbana de Iporá, ainda apresentando condição similar aos dois pontos anteriormente descritos (Figura 8), apresentando condições mais favoráveis com relação ao tipo de ocupação das margens (vegetação natural) e devido à ausência de erosão ou assoreamento próximos e/ou nas margens do Córrego.

Parâmetro	Condição observada
1. Tipo de ocupação das margens do corpo d'água (principal atividade)	Vegetação natural
2. Erosão próxima e/ou nas margens do rio e assoreamento em seu leito	Ausente
3. Alterações antrópicas	Alterações de origem doméstica (esgoto, lixo)
4. Cobertura vegetal no leito	Parcial
5. Odor da água	Nenhum
6. Oleosidade da água	Ausente
7. Transparência da água	Transparente
10. Tipo de fundo	Lama/ Areia

Figura 8 – Condição do entorno e no local do Ponto 3, no Córrego Tamanduá.
Fonte: Google Earth, com adaptações pelos autores.

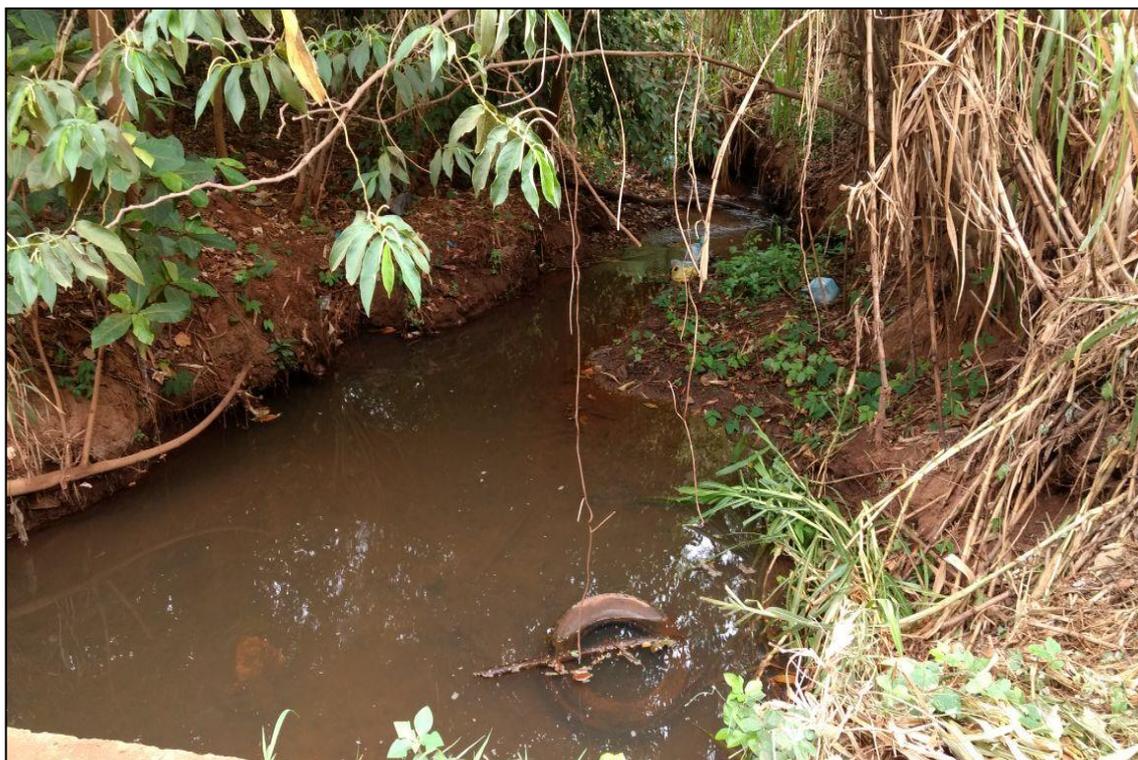
Entretanto, da mesma forma que o primeiro ponto analisado, o Ponto 3 passa a demonstrar alterações antrópicas, com a disposição de lixo doméstico, conforme visto pela Figura 9.

Figura 9 – Alterações antrópicas pela disposição de lixo doméstico no Ponto 3.
Fonte: Os autores (2017).

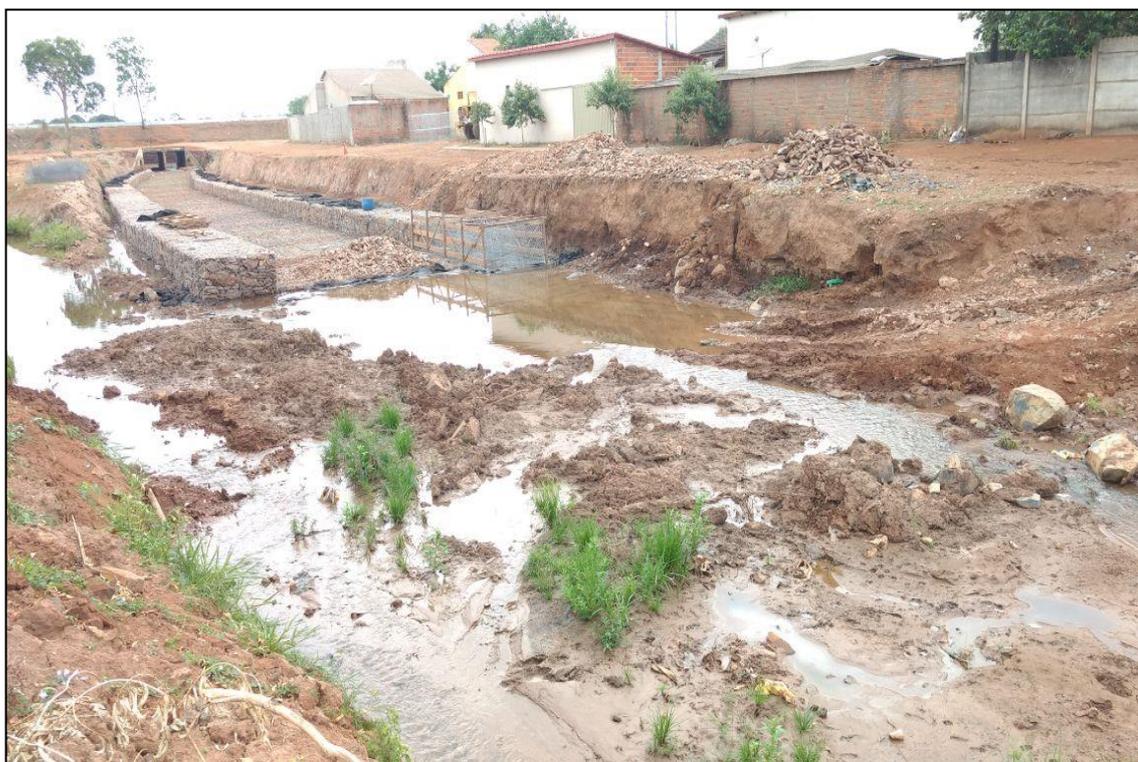
Além disso, esse trecho do Córrego Tamanduá atualmente se encontra sob processo de canalização e com uma obra para implantação de um shopping logo ao seu lado (Figura 11). Ao apresentar esse quadro de degradação, o Ponto 4 totalizou apenas 10 pontos, classificando-o como Trecho Impactado.

Figura 11 – Ocupação residencial e alteração antrópica com canalização no Ponto 4.
Fonte: Os autores (2017).

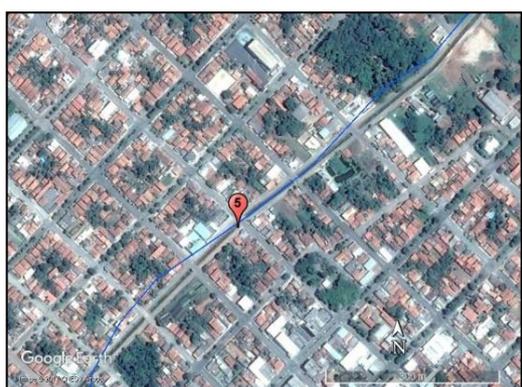
O ponto 5 se encontra no centro da cidade de Iporá, com ocupação residencial e comercial do seu entorno, canalização do leito, ausência de cobertura vegetal, odor devido ao lançamento de esgoto, oleosidade moderada, cor turva da água e fundo cimentado – Figura 12. O estado de degradação desse ponto é bastante semelhante ao anterior, se diferenciando somente pela ausência de erosão e presença moderada de oleosidade na água.

Parâmetro	Condição observada
	1. Tipo de ocupação das margens do corpo d'água (principal atividade)	Residencial/Comercial
	2. Erosão próxima e/ou nas margens do rio e assoreamento em seu leito	Ausente
	3. Alterações antrópicas	Alterações de origem urbana (canalização)
	4. Cobertura vegetal no leito	Ausente
	5. Odor da água	Esgoto (ovo podre)
	6. Oleosidade da água	Moderada
	7. Transparência da água	Turva/ Cor de chá-forte
	10. Tipo de fundo	Cimento/Canalizado

Figura 12 – Condição do entorno e no local do Ponto 5, no Córrego Tamanduá.

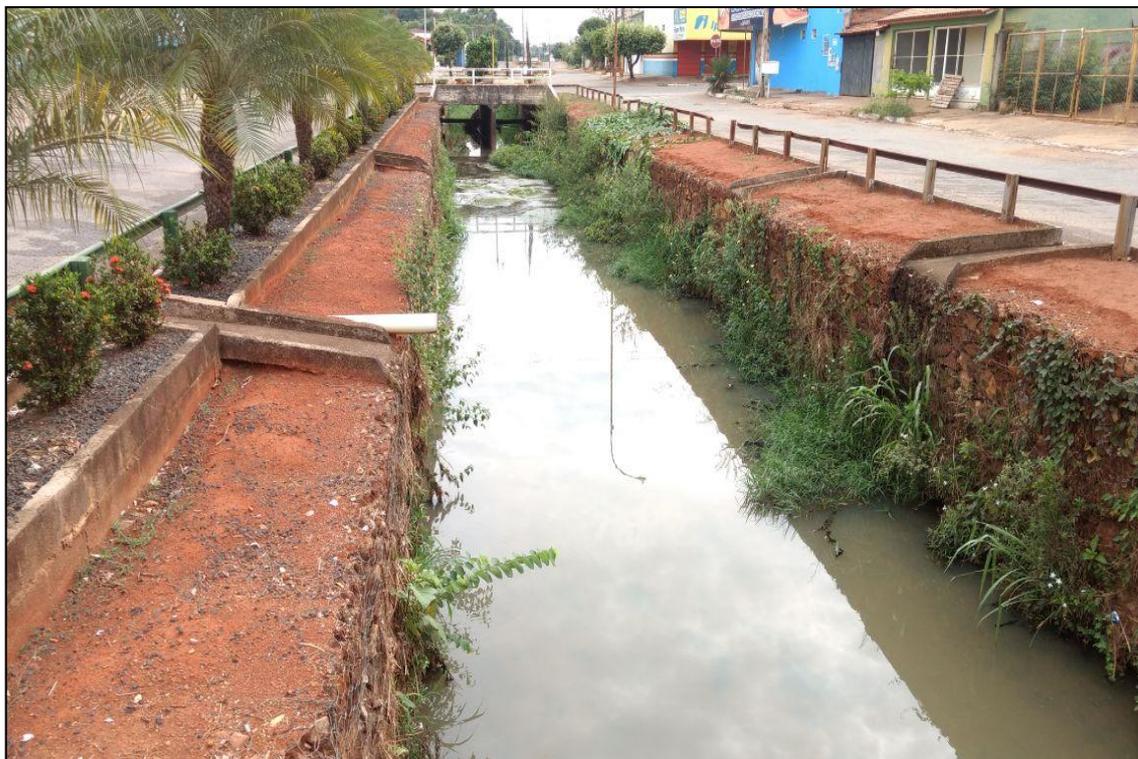
A presença de oleosidade nesse ponto pode estar associada às residências e comércios instalados no entorno, inclusive sendo possível perceber pela Figura 13 canaletas de direcionamento da água pluvial, o qual também possibilita o direcionamento de efluentes de origem residencial, comercial e industrial para o Córrego Tamanduá. Dessa forma, o referido ponto também alcançou pontuação baixa (12), classificando-o como Trecho Impactado.

Figura 13 – Ocupação residencial/comercial, com canalização e canaletas para o direcionamento de efluentes no Ponto 5.

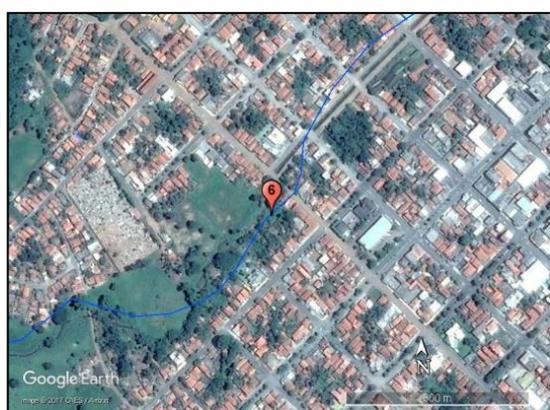
O ponto 6 se localiza no final da área urbana de Iporá (Figura 14), com considerável melhoria do estado de conservação com relação aos dois pontos anteriores, especialmente por conta da ausência de canalização do leito e da presença de fundo composto de areia e de cobertura vegetal nas margens– Figura 15.

1. Tipo de ocupação das margens do corpo d'água (principal atividade)	Residencial
	2. Erosão próxima e/ou nas margens do rio e assoreamento em seu leito	Ausente
	3. Alterações antrópicas	Alterações de origem doméstica (esgoto, lixo)
	4. Cobertura vegetal no leito	Total
	5. Odor da água	Esgoto (ovo podre)
	6. Oleosidade da água	Moderada
	7. Transparência da água	Turva/ Cor de chá-forte
	10. Tipo de fundo	Lama/ Areia

Figura 14 – Condição do entorno e no local do Ponto 6, no Córrego Tamanduá.

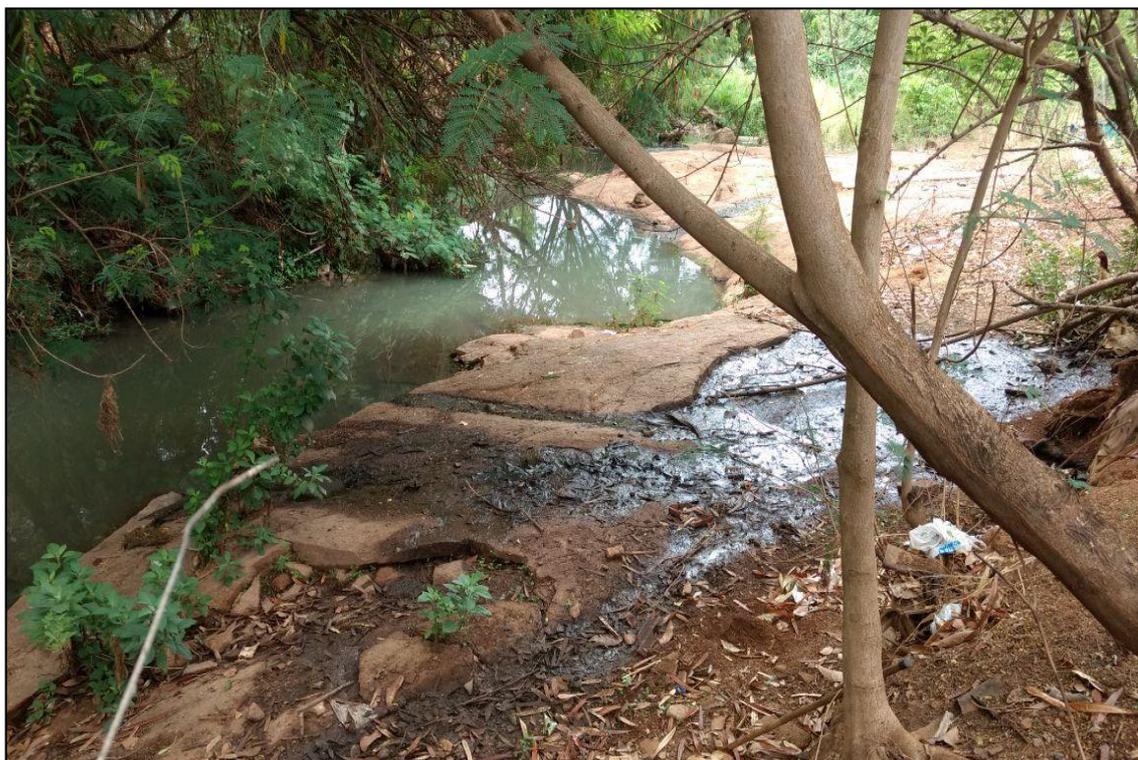
Figura 15 – Término da canalização e presença de cobertura vegetal no Ponto 6.
Fonte: Os autores (2017).

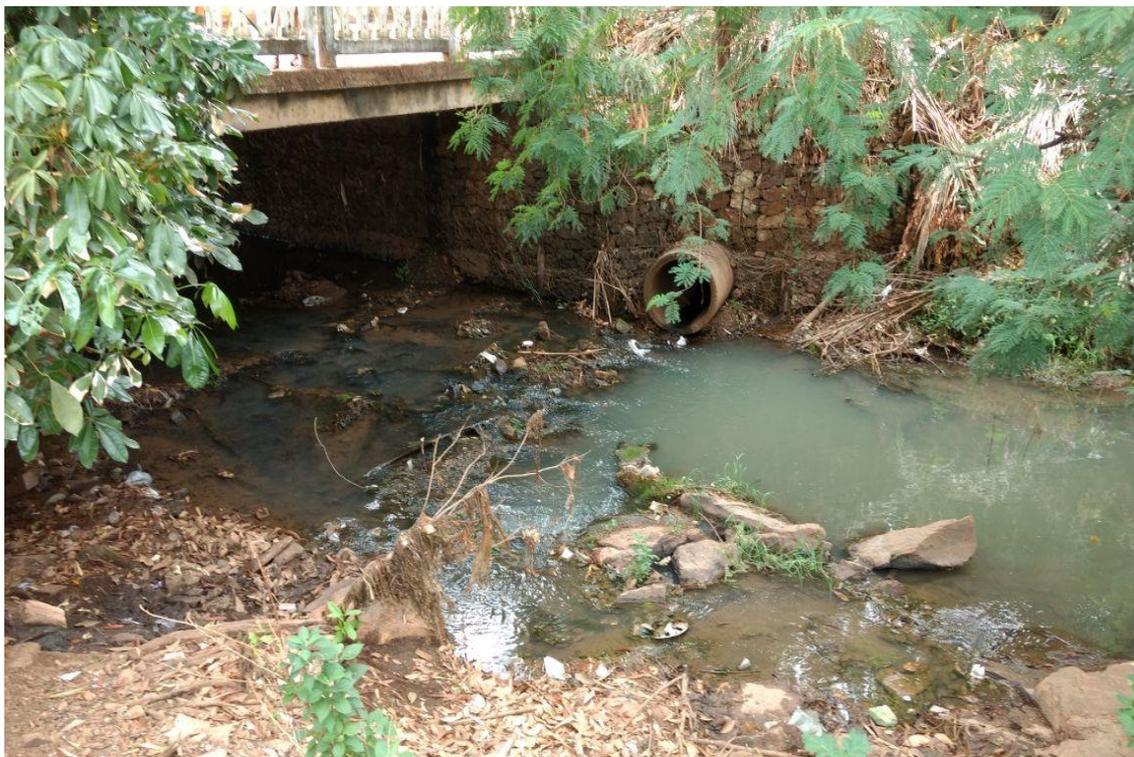
Contudo, o Ponto 6 ainda apresenta ocupação residencial das margens, com alteração antrópica devido o lançamento de esgoto (Figura 16), deixando a cor da água turva, com odor de “ovo podre” e presença moderada de oleosidade. Apesar disso, por conta da relativa melhoria do estado de conservação (totalizando 18 pontos), o Ponto 6 passa a retratar a condição de Trecho Alterado.

Figura 16 – Alteração antrópica devido o lançamento de esgoto no Ponto 6.
Fonte: os próprios autores (2017).

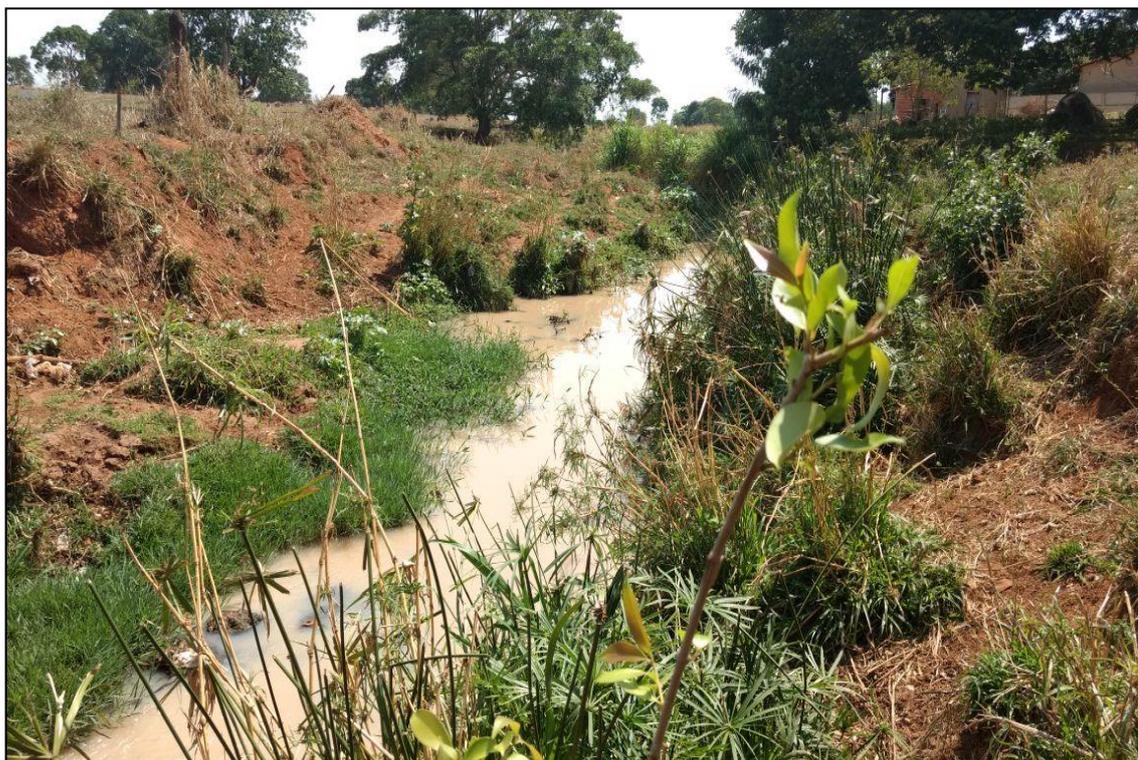
Com relação ao ponto anterior, a única melhoria foi devido à ocupação das margens com campo de pastagem – e não mais com uso residencial/comercial/industrial, havendo piora nos parâmetros analisados relacionada à presença de erosão moderada e cor opaca da água – Figura 18. A pontuação alcançada pelo estado de conservação foi de 16 pontos, classificando-o como Trecho Alterado.

Figura 18 – Ocupação das margens por pastagem, presença de erosão e cor opaca da água no Ponto 7.
Fonte: Os autores (2017).

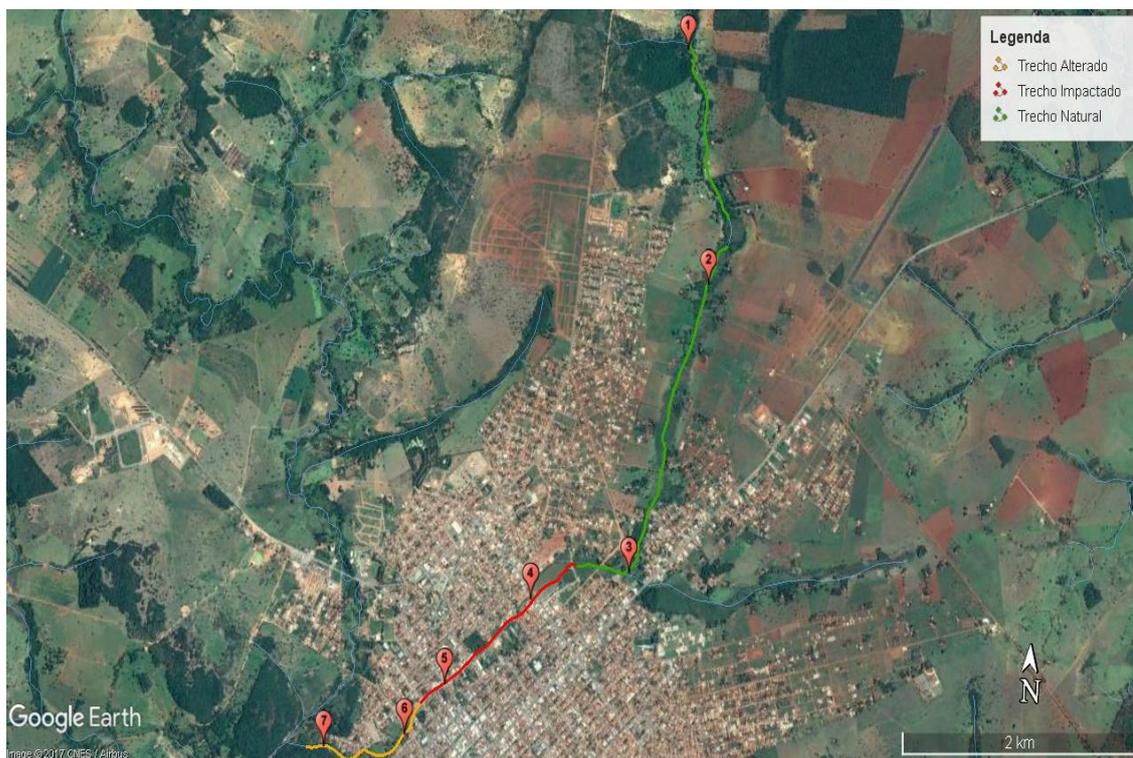
A Figura 19 representa uma síntese da avaliação da qualidade ambiental ao longo dos sete pontos do Córrego Tamanduá, pela qual pode-se perceber que os Pontos 1, 2 e 3 apresentam melhor condição com relação aos parâmetros considerados, caracterizando-os como Trechos Naturais. Os dois próximos Pontos (4 e 5), situados na área urbana de Iporá, apresentam as piores condições de conservação, caracterizados como Trechos Impactados, ao passo que os dois últimos Pontos (6 e 7), situados logo na saída da cidade, apresentam as condições intermediárias de conservação, considerados como Trechos Alterados.

Parâmetro	Ponto 1	Ponto 2	Ponto 3	Ponto 4	Ponto 5	Ponto 6	Ponto 7
1. Tipo de ocupação das margens do corpo d'água (principal atividade)	4	2	4	0	0	0	2
2. Erosão próxima e/ou nas margens do rio e assoreamento em seu leito	2	2	4	2	4	4	2
3. Alterações antrópicas	4	4	2	0	0	2	2
4. Cobertura vegetal no leito	4	2	2	0	0	4	4
5. Odor da água	4	4	4	2	2	2	2
6. Oleosidade da água	4	4	4	4	2	2	2
7. Transparência da água	4	4	4	2	2	2	0
10. Tipo de fundo	2	2	2	0	0	2	2
Pontuação Total	28	24	26	10	10	18	16
Condição:	TN	TN	TN	TI	TI	TA	TA

Figura 19 – Síntese da avaliação rápida da qualidade ambiental do Córrego Tamanduá.
Fonte: próprios autores.
