# CARACTERIZAÇÃO DOS MODELOS DE ESGOTAMENTO SANITÁRIO NA COMUNIDADE SÃO GONÇALO BEIRA RIO, CUIABÁ, MT

## CHARACTERIZATION OF MODELS OF SEWAGE IN THE COMMUNITY SÃO GONÇALO BEIRA RIO, CUIABÁ, MT

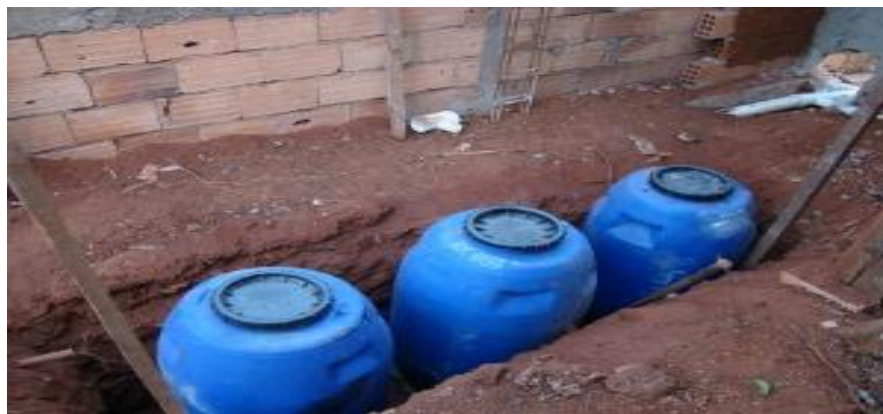
No modelo de fossa séptica econômica e ecológica, em uma família de até cinco pessoas, utilizam-se três bombonas plásticas interligadas por um sistema de tubos e sifões, a primeira bombona recebe o esgoto, que se sedimenta. As bactérias, então, iniciam o processo de digestão da parte sólida, liberando um esgoto cada vez mais limpo para a bombona seguinte, até chegar à tubulação de saída (Figura 2). Em áreas onde o lençol freático é mais profundo, esse efluente final é direcionado para um sumidouro. Nos outros locais, é utilizada uma vala de infiltração, que consiste em um tubo de PVC com vários furos, instalado em uma vala forrada com brita, para facilitar a infiltração do efluente no solo.

**FIGURA 2. Bombonas plásticas utilizadas na confecção das fossas sépticas econômicas e ecológicas (Fonte: Blog Cajaty).**

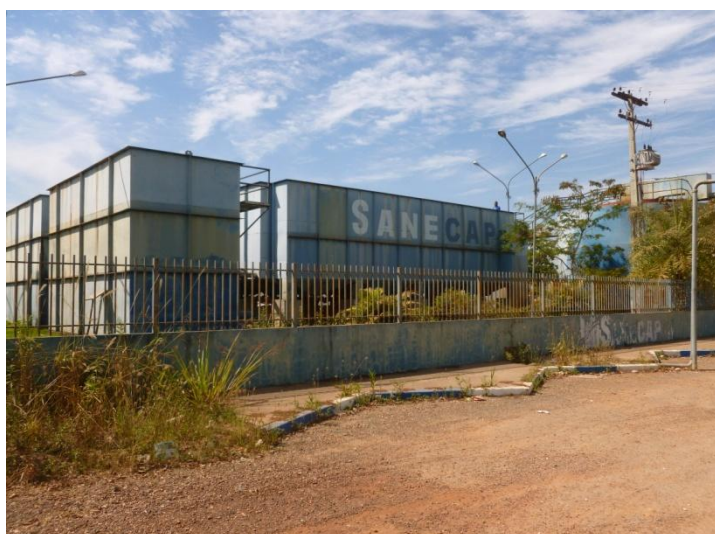
O abastecimento de água na comunidade São Gonçalo Beira Rio não representa um problema para os habitantes do local, pois possuem uma Estação de Tratamento de Água (ETA-Coophema) logo na entrada da comunidade (Figura 3).

**FIGURA 3. ETA Coophema – São Gonçalo Beira Rio. (Acervo dos Autores).**

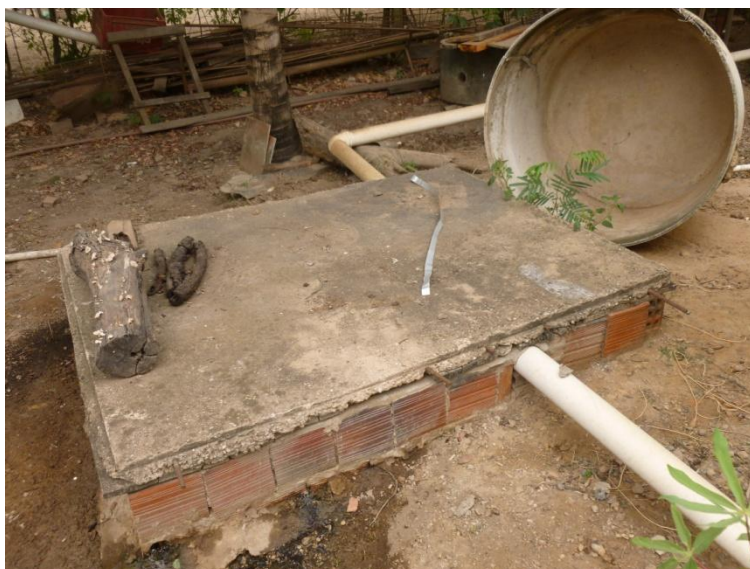
No entanto, o serviço de esgotamento sanitário é um sério problema para aqueles que vivem no São Gonçalo Beira Rio, porque este bairro com quase três séculos de história, não conta com uma rede geral coletora de esgoto. Das 17 residências visitadas, 16 utilizavam as fossas rudimentares (Figura 5) como modelo de esgotamento sanitário e apenas uma possuía fossa séptica.

**FIGURA 5. Fossa rudimentar contaminando o solo I (Fonte: Registros feitos durante as entrevistas na comunidade).**

Para solução ou minimização dos problemas relacionados a falta de saneamento básico encontrados no São Gonçalo Beira Rio foi apresentado aos entrevistados, por meio de um informativo impresso, uma iniciativa sustentável e de fácil instalação para o tratamento dos efluentes, a fossa séptica econômica e ecológica.

O modelo de fossa séptica econômica e ecológica utiliza materiais de baixo custo e demonstra bastante eficiência, fato que agradou todos os moradores entrevistados, que se mostraram favoráveis à ideia de substituir o atual modelo de fossas rudimentares pelo sistema de fossa séptica econômica e ecológica, já que não há uma rede geral coletora na comunidade.

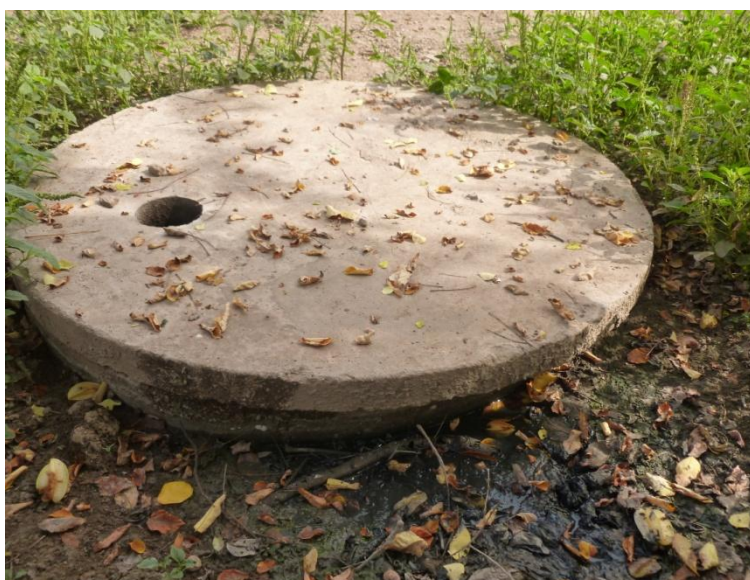
As fossas rudimentares ou “fossas negras”, de maneira geral, são buracos abertos na terra para receber as águas servidas geradas pelas casas. Estes modelos precários de esgotamento não seguem as recomendações técnicas de segurança, não possuem um revestimento interno seguro, ou seja, essas fossas permitem o contato do efluente diretamente com o solo. A fossa rudimentar causa a contaminação do solo e das águas dos poços, pois há a contaminação do lençol freático, causando diversas doenças naqueles que entrarem em contato com tais águas (Figuras 6 e 7).

**FIGURA 6. Fossa rudimentar contaminando o solo I (Fonte: Registros feitos durante as entrevistas na comunidade).**

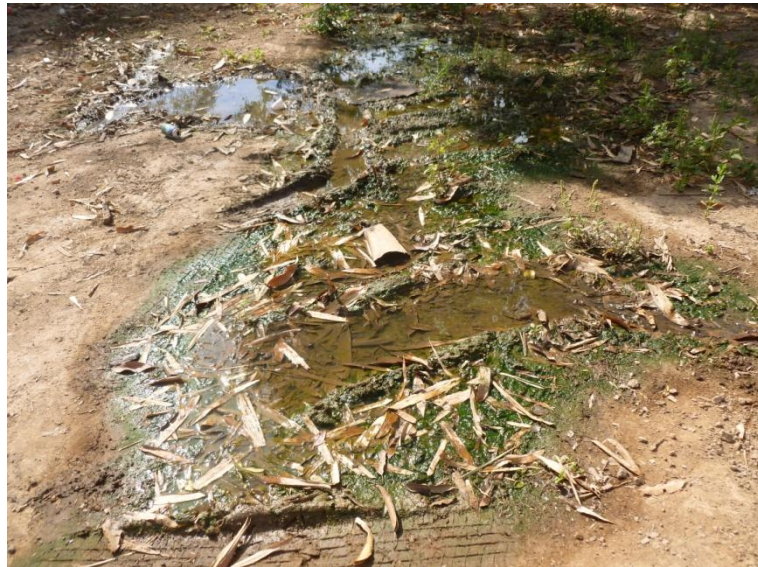
**FIGURA 7. Esgoto transbordando de uma fossa e contaminando o solo (Registros feitos durante as entrevistas na comunidade).**

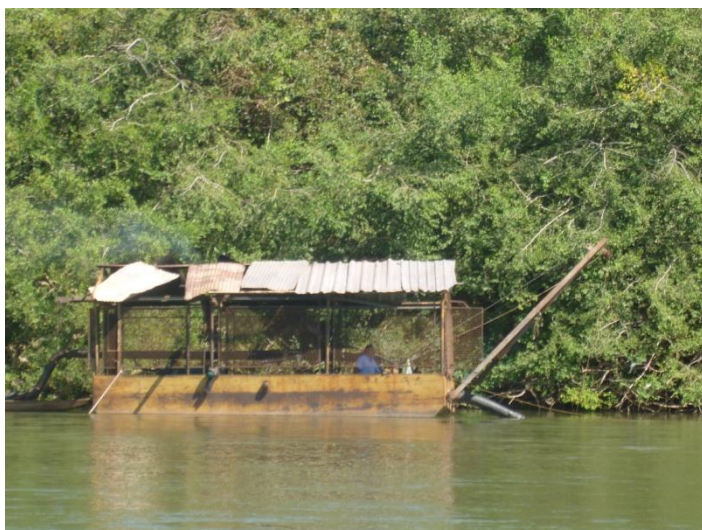
A atual situação do rio foi avaliada pelos entrevistados na comunidade São Gonçalo Beira Rio como péssima. Este curso d'água recebe grande parte dos efluentes gerados pelas cidades que estão localizadas na extensão de suas margens e o rio é vítima constante das dragas (Figura 10), que cada vez mais provocam a erosão das margens e assoreamento do rio Cuiabá, rio este, que no passado foi rota de diversas embarcações de médio e grande porte.

**FIGURA 10. Draga realizando retirada de areia próximo à margem do rio Cuiabá (Registros feitos durante as entrevistas na comunidade).**
