RELAÇÃO ENTRE A QUALIDADE AMBIENTAL DO CÓRREGO DO BARBADO E A SAÚDE DA POPULAÇÃO DO JARDIM RENASCER, CUIABÁ-MT

Priscilla Deluqui Moraleco¹
Valdinei Cristi Koppe¹
Karina Gondolo Gonçalves²
Maria Corette Pasa³

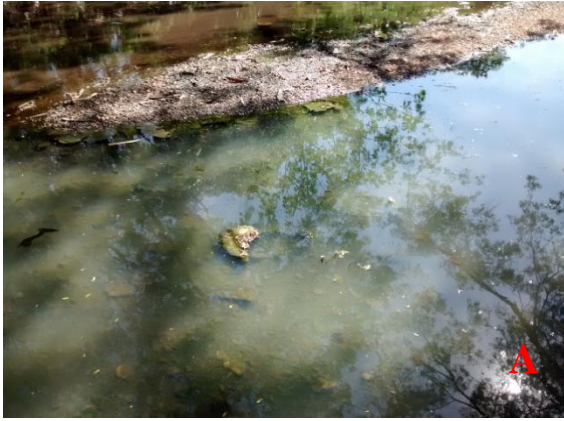
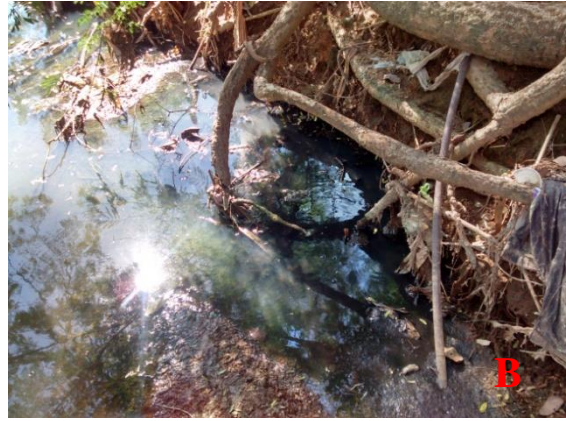
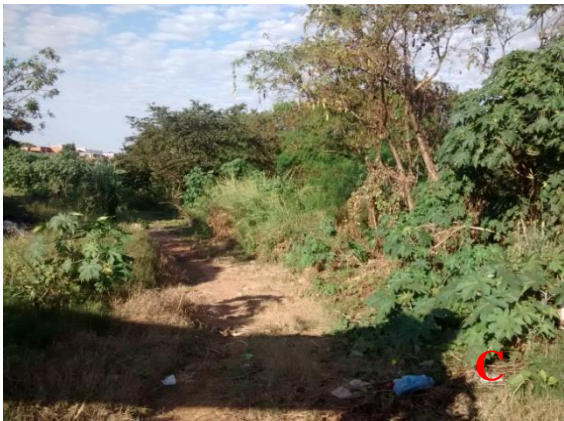
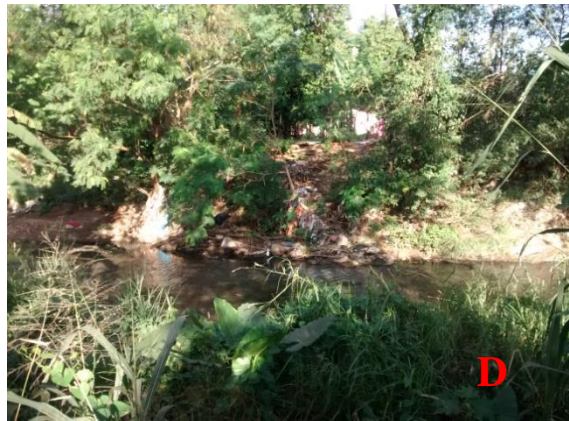
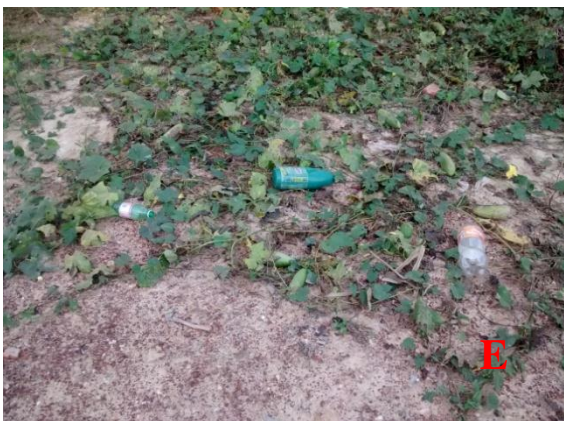
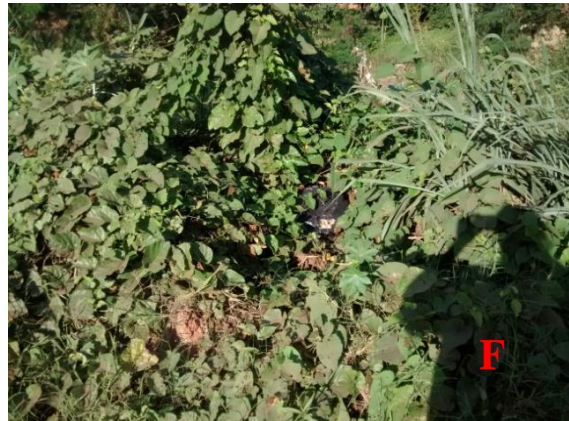
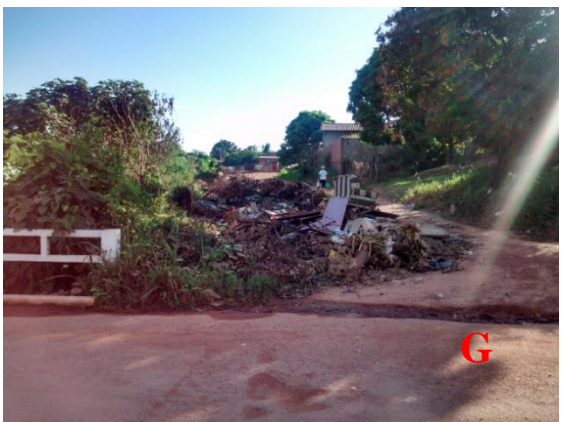
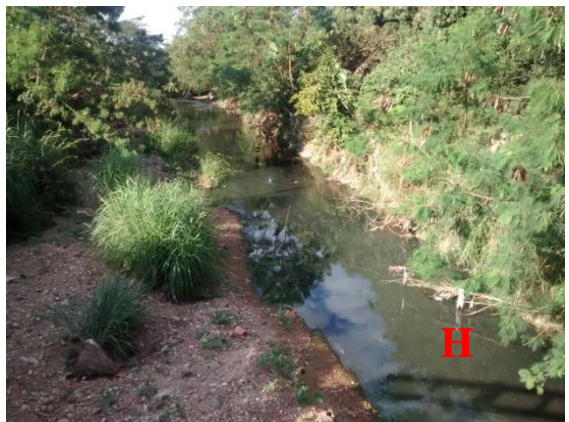
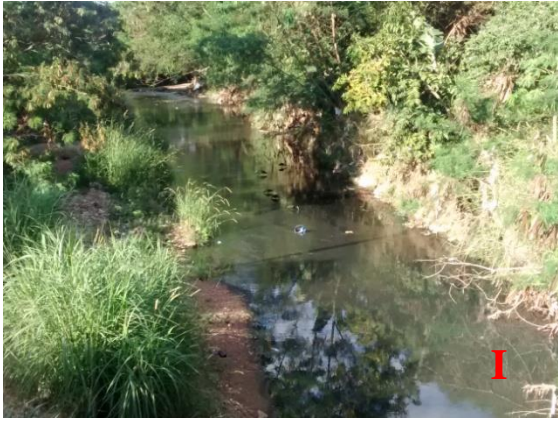
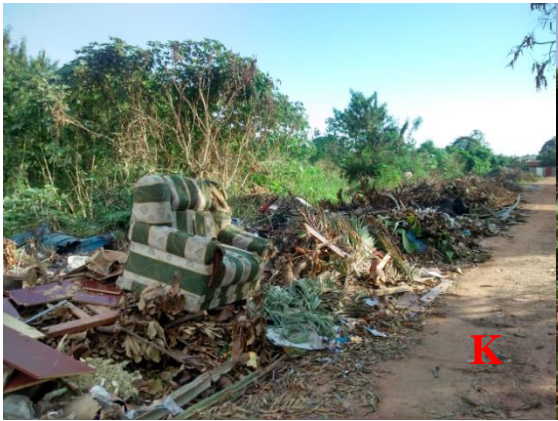
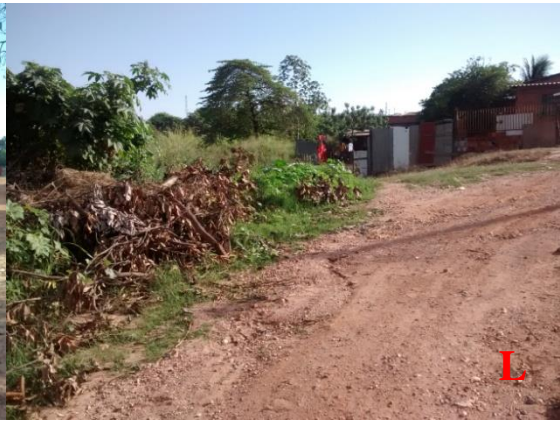
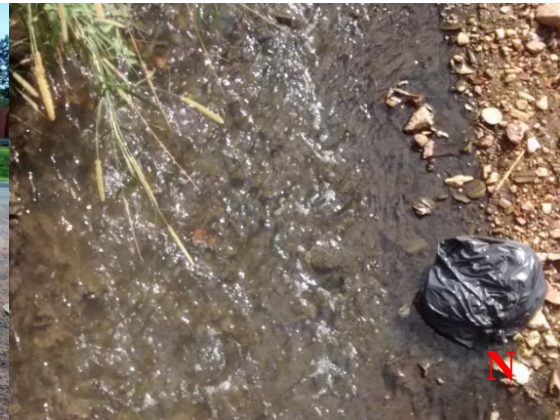
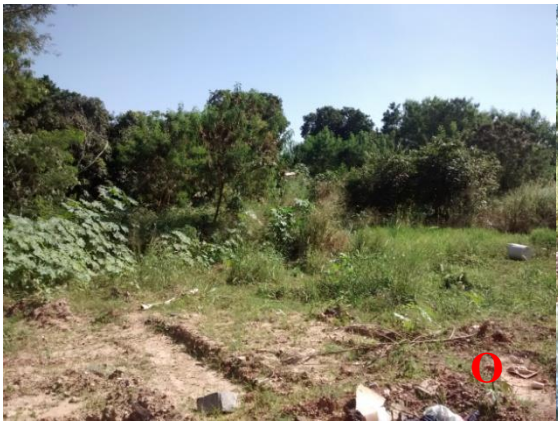
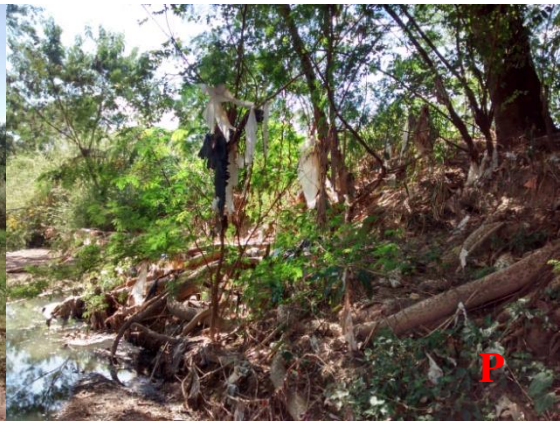
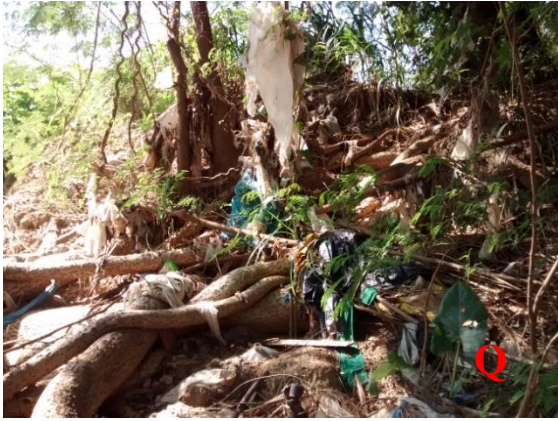
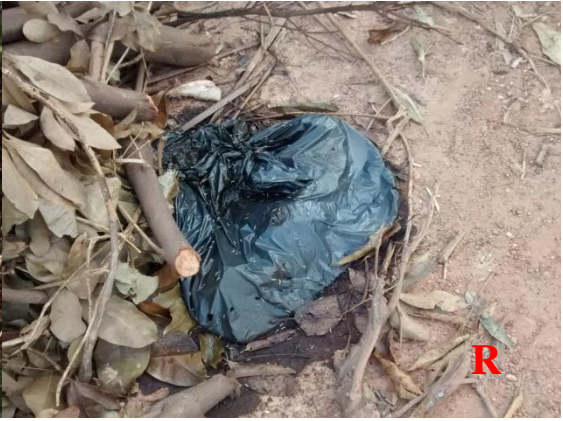
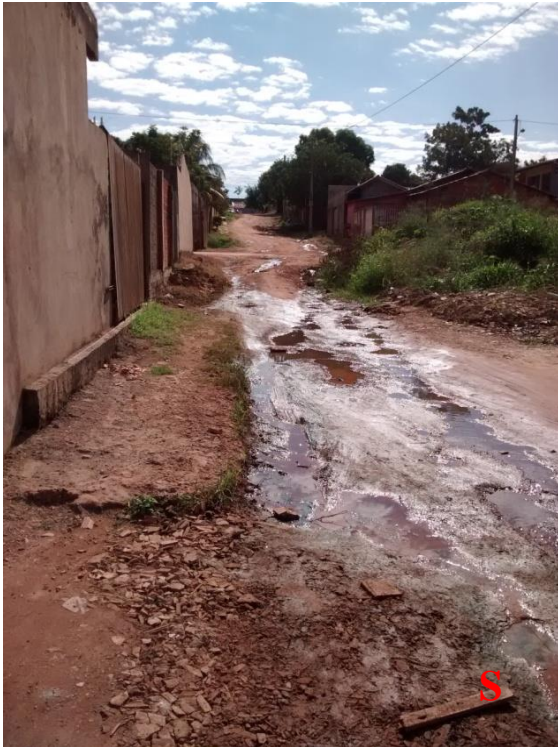
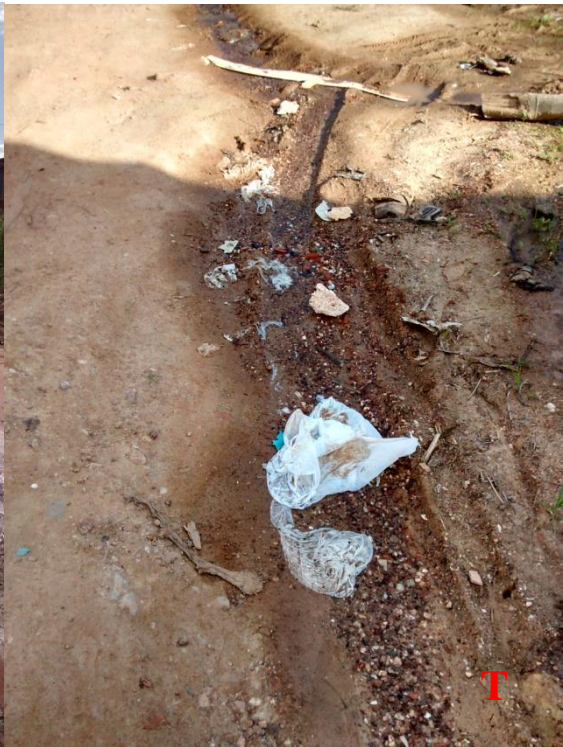
Observou-se através de registros fotográfico e visual que a cor da água era verde escuro (Fig. 2 A e B). Outro fator observado foi o seu forte odor, possivelmente influenciado pelos resíduos sólidos presentes na água. Carcaças de animais mortos também se encontravam nas margens e dentro do curso d'água (Fig. 2F, N e R).

Observou-se em vários pontos da margem do córrego do Barbado no jardim Renascer, grande quantidade de resíduos sólidos depositados e o lançamento de efluentes de origem doméstica no leito. Foi encontrado grande quantidade de entulho, restos de poda de árvores, partes de automóveis, recipientes de plástico e vidro e restos de amianto, sendo esta mesma situação relatada por Souza *et al.* (2012) em estudos que conduziram a respeito do córrego do Barbado. Deve-se destacar ainda que substância amianto observado depositada nas margens do córrego é reconhecidamente cancerígena e seu uso banido em diversos países (MENEZES, 2001).

O mau cheiro da água do córrego do Barbado era bastante perceptível, sendo este fato também constatado por Souza *et al.* (2012). O mau cheiro era aumentado devido a presença de carcaças de animais em situação de decomposição nas margens e interior do córrego (Fig. 2 F, N e R), sendo esta uma das grandes reclamações dos moradores. Problemas com mau cheiro em córregos urbanos devido a poluição foram relatados por Oliveira-Junior *et al.* (2013) em Cáceres – MT, Sodr e & Souza (2008) em Mirassol d’Oeste – MT, Bleich *et al.* (2008) em Alta Floresta – MT, Fonseca (2007) em Montes Claros – MG, Ronquim (2010) em Umuarama – PR, Tonissi & Oliveira (2013) em S o Carlos – SP, demonstrando ser esse um problema bastante recorrente em córregos urbanos Brasileiros.

Nas ruas do bairro havia muito lixo dom stico (sacolas pl sticas, garrafas pet, vidro e res duos de origem org nica), especialmente nas ruas pr ximas ao c rrego, sendo que com a chuvas estes res duos s lidos podem ser carreados para o interior do c rrego. Tamb m foram observados dutos de esgoto danificados, resultando no lan amento de esgoto a c u aberto nas ruas do bairro, o que colabora com a contamina o da  gua do c rrego por mat ria org nica e refor a o mau cheiro (Fig. 2S).

Observa-se que o acúmulo de lixo é o que mais implica na percepção dos moradores sobre o córrego (Fig. 2C, E, G, J, K e L). Resultado semelhante foi encontrado por Kreischer *et al.*, (2012) em estudo que abrangeu toda a extensão do córrego do Barbado.

Deste, registrou-se uma quantidade significativa de lixo doméstico em frente a essas casas (Fig. 2V), sem nenhum cuidado de higiene.

Apesar do aspecto de má qualidade da água, foram avistados grupos de aves da espécie *Phimosus infuscatus* (Fig. 2I), que caminhavam lentamente revirando com o bico a água rasa em busca de alimento. Essa ave alimenta-se de matéria vegetal (sementes e folhas), moluscos e crustáceos (SICK, 1997; SIGRIST, 2009), pertence a Ordem Ciconiiformes estando no topo da cadeia alimentar de ambientes aquáticos sendo vulnerável a todos os tipos de poluentes provenientes de atividades humanas (FONTENELLE, 2006)

Observou-se também casas irregulares construídas recentemente na APP do córrego (Fig. 2L), que na área urbana do município de Cuiabá é de 30 m, segundo a Lei Complementar Municipal nº 004, de 24 de Dezembro de 1992. O Jardim Renascer tem sua origem na ocupação irregular (assentamento informal) de um terreno particular, essa ocupação ocorreu em 1997, por moradores de bairro vizinhos, como o Pedregal e Jardim Leblon. Inicialmente sua infraestrutura era precária, mas com o passar do tempo, sua regularização foi sendo realizada pelo poder público, contando atualmente com o mínimo de infraestrutura (MORAES, 2009).

FIGURA 2. Cor da água (A e B), lixo nas margens do córrego (C, D, E, G, J, K, P e Q), carcaça de animais mortos (F, N e R), aves forrageando (H e I), “grilagem” na APP (L), acúmulo de lixo nas ruas próximas ao córrego (M e V), caracterização da APP (O e U), esgoto a céu aberto (S), nascentes na rua (T).

A busca por solucionar os problemas enfrentados pelos moradores do Jardim Renascer passa pela necessidade da realização de projetos de educação ambiental voltados aos problemas diagnosticados, esses projetos devem abranger não só os moradores desta localidade, mas também os de toda a bacia do córrego do Barbado, uma vez que vários problemas como despejo ilegal de resíduos por moradores de outras localidades e o carreamento pela água de resíduos jogados no córrego a montante do Jardim Renascer, acabam por prejudicar diretamente a comunidade local.

Outra necessidade na solução dos problemas é de que o poder público cumpra com suas obrigações no que diz respeito a saneamento básico (água e esgoto) e coleta de lixo, mesmo que atualmente a prestação desses serviços esteja a cargo de empresas privadas, pelo fato de serem concessões, as prefeituras municipais tem o dever de fiscalizar se os serviços estão sendo prestados conforme estabelecido nos editais de concessão e cobrar melhorias por parte das empresas ou mesmo suspender a concessão em casos extremos.
