FUNIONAMENTO HÍDRICO DA COBERTURA PEDOLÓGICA DE UMA CABECEIRA DE CURSO D'ÁGUA AFLUENTE DO RIO SÃO LOURENÇO EM CAMPO VERDE – MT

WATER PERFORMANCE OF PEDOLOGICAL COVER OF AN AFFLUENT OF D`RIVER WATER COURSE OF SÃO LOURENÇO RIVER IN CAMPO VERDE, MT

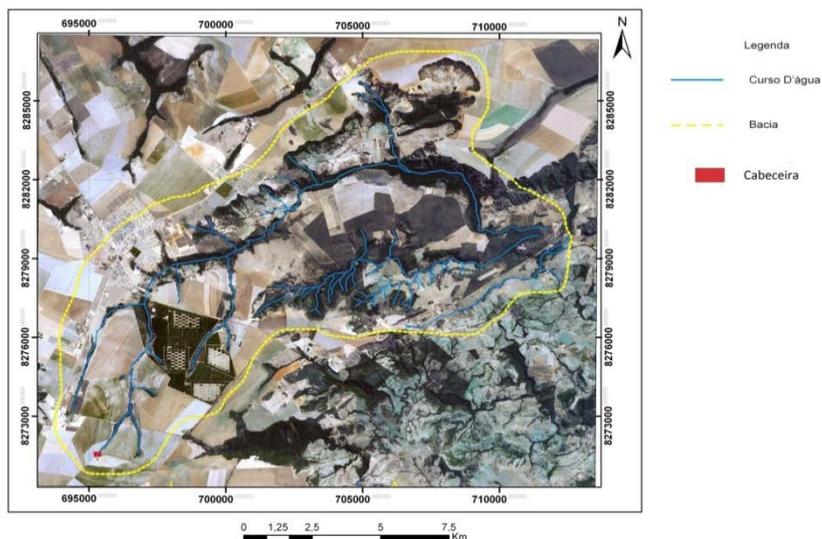
FIGURA 2. Delimitação da área da microbacia e cabeceira de curso d'água

Na Figura 2 está localizada a microbacia em relação à hidrogeologia do Alto São Lourenço, permitindo verificar a cabeceira de drenagem, que se constituem na área objeto deste trabalho.

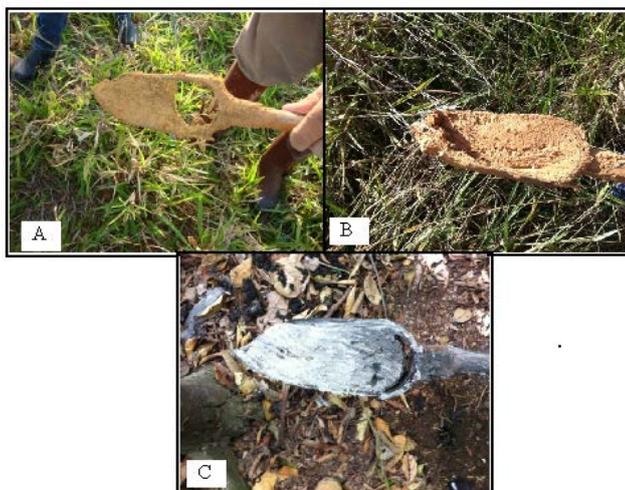
FIGURA 3. Horizontes diagnósticos que foram utilizados para a classificação dos solos; A: horizonte B latossólico com textura areno-argilosa; B: horizonte Cf de textura argilosa; C: horizonte Cg de textura argilosa

Situada geomorfologicamente dentro do Planalto dos Guimarães a área apresenta cotas topográficas que variam de 750 a 760 metros. Esta cabeceira está localizada em meio a uma intensa atividade agrícola entre plantações de arroz, milho e algodão. A partir de informações vindas de pessoas que frequentam o local como funcionários da fazenda, a nascente situada nessa cabeceira pode ser classificada como intermitente, pois não apresenta surgência d'água durante o ano todo. Com base em dados de revisão bibliográfica, a área compreendida é pedologicamente composta basicamente por latossolos (Figura 3A) e solos hidromórficos do tipo plintossolos (Figura 3B) e gleissolos (Figura 3C).

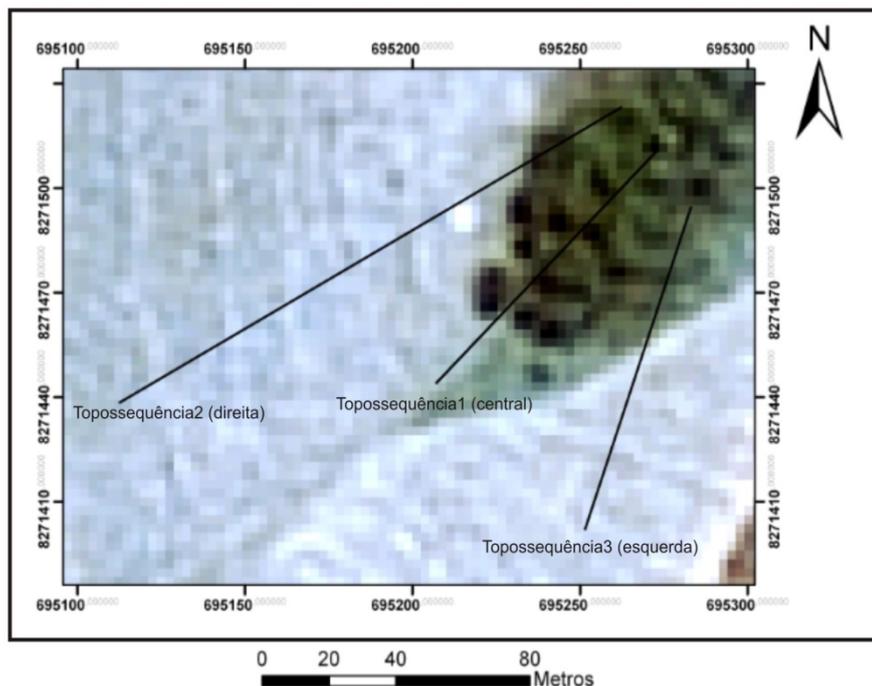
FIGURA 4. Localização das topossequências realizadas na cabeceira

Para a descrição pedológica dessa cabeceira foram realizadas em atividades de campo 23 sondagens a trado distribuídas em três topossequências como mostra a figura 4, com isso foi possível reconhecer e delimitar cada tipo de solo e entender o comportamento hídrico da área. Cada topossequência resultou em um perfil que será descrito a seguir.

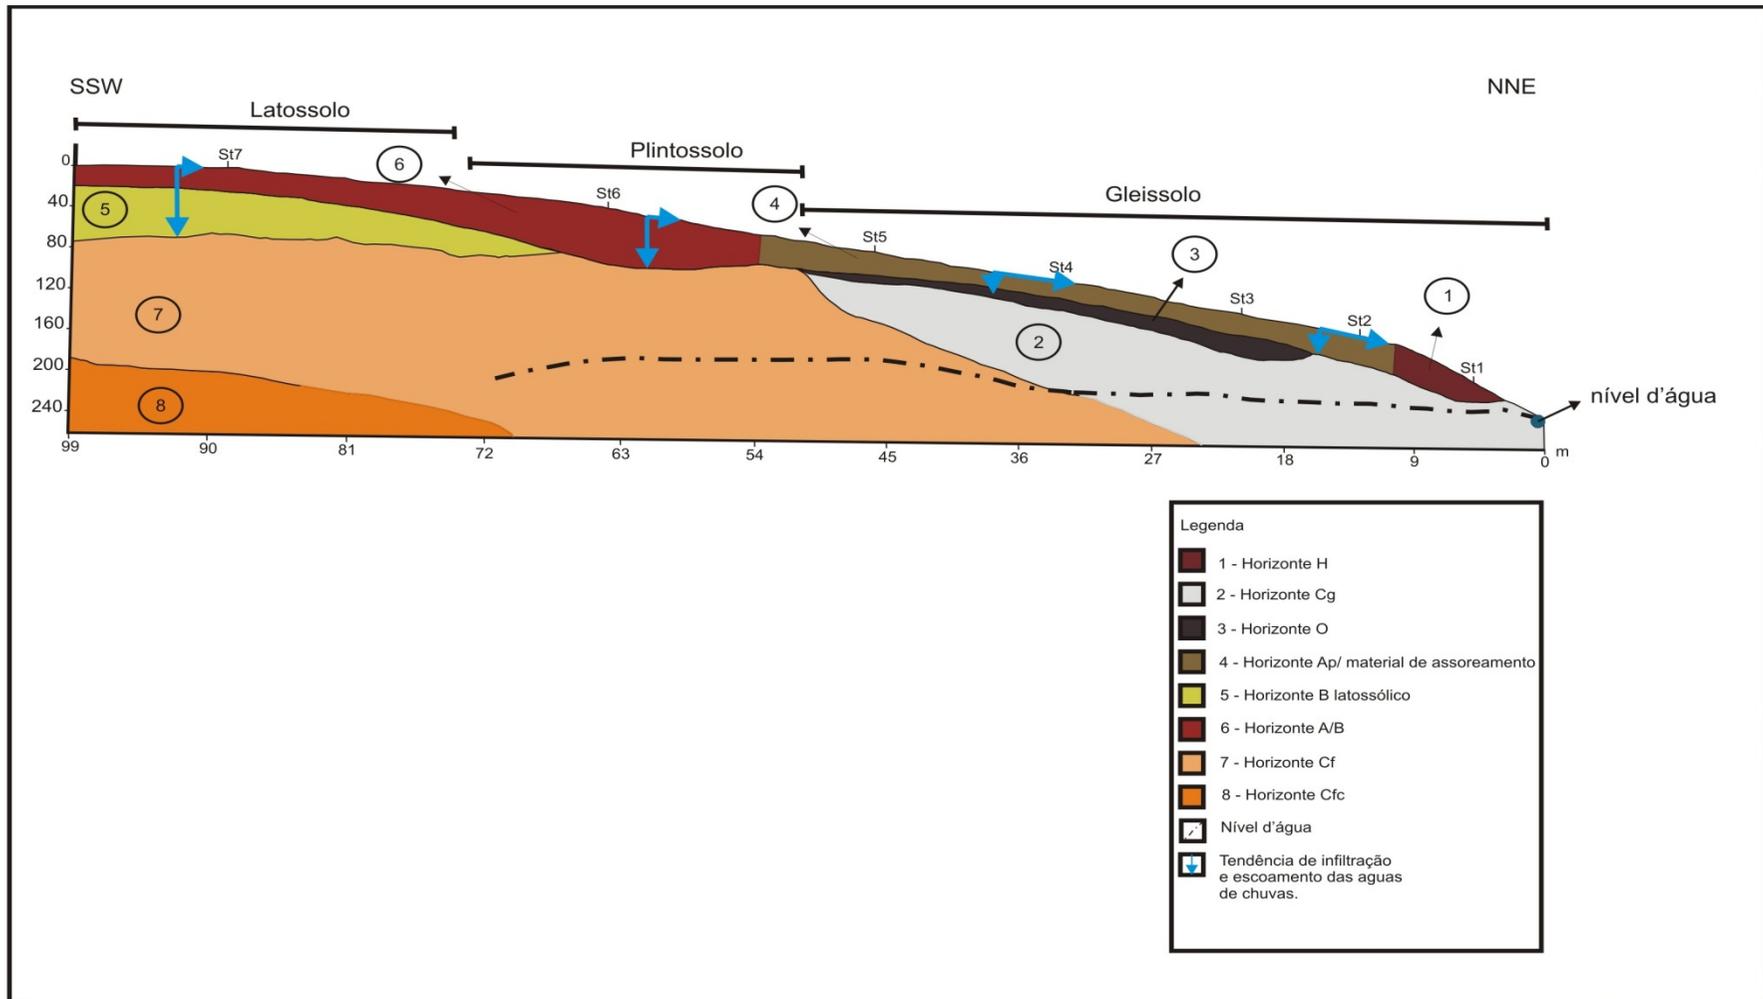
A topossequência (figura 5) apresenta uma extensão de aproximadamente 90 metros orientada na direção SSW-NNE. Essa topossequência é caracterizada por latossolos de textura argilosa no topo passando gradualmente para plintossolos e gleissolos, apresentando diferentes horizontes que serão descritos a seguir:

FIGURA 5. Toposequência 1 (central)

A cobertura pedológica da cabeceira da microbacia é constituída por latossolo (Figura 5A) amarelo de textura argilosa na porção superior, mais a jusante no terço intermediário foi identificado plintossolo (Figura 5B) de textura argilosa e gleissolo (Figura 5C) no terço inferior e na base da vertente, também de textura argilosa.

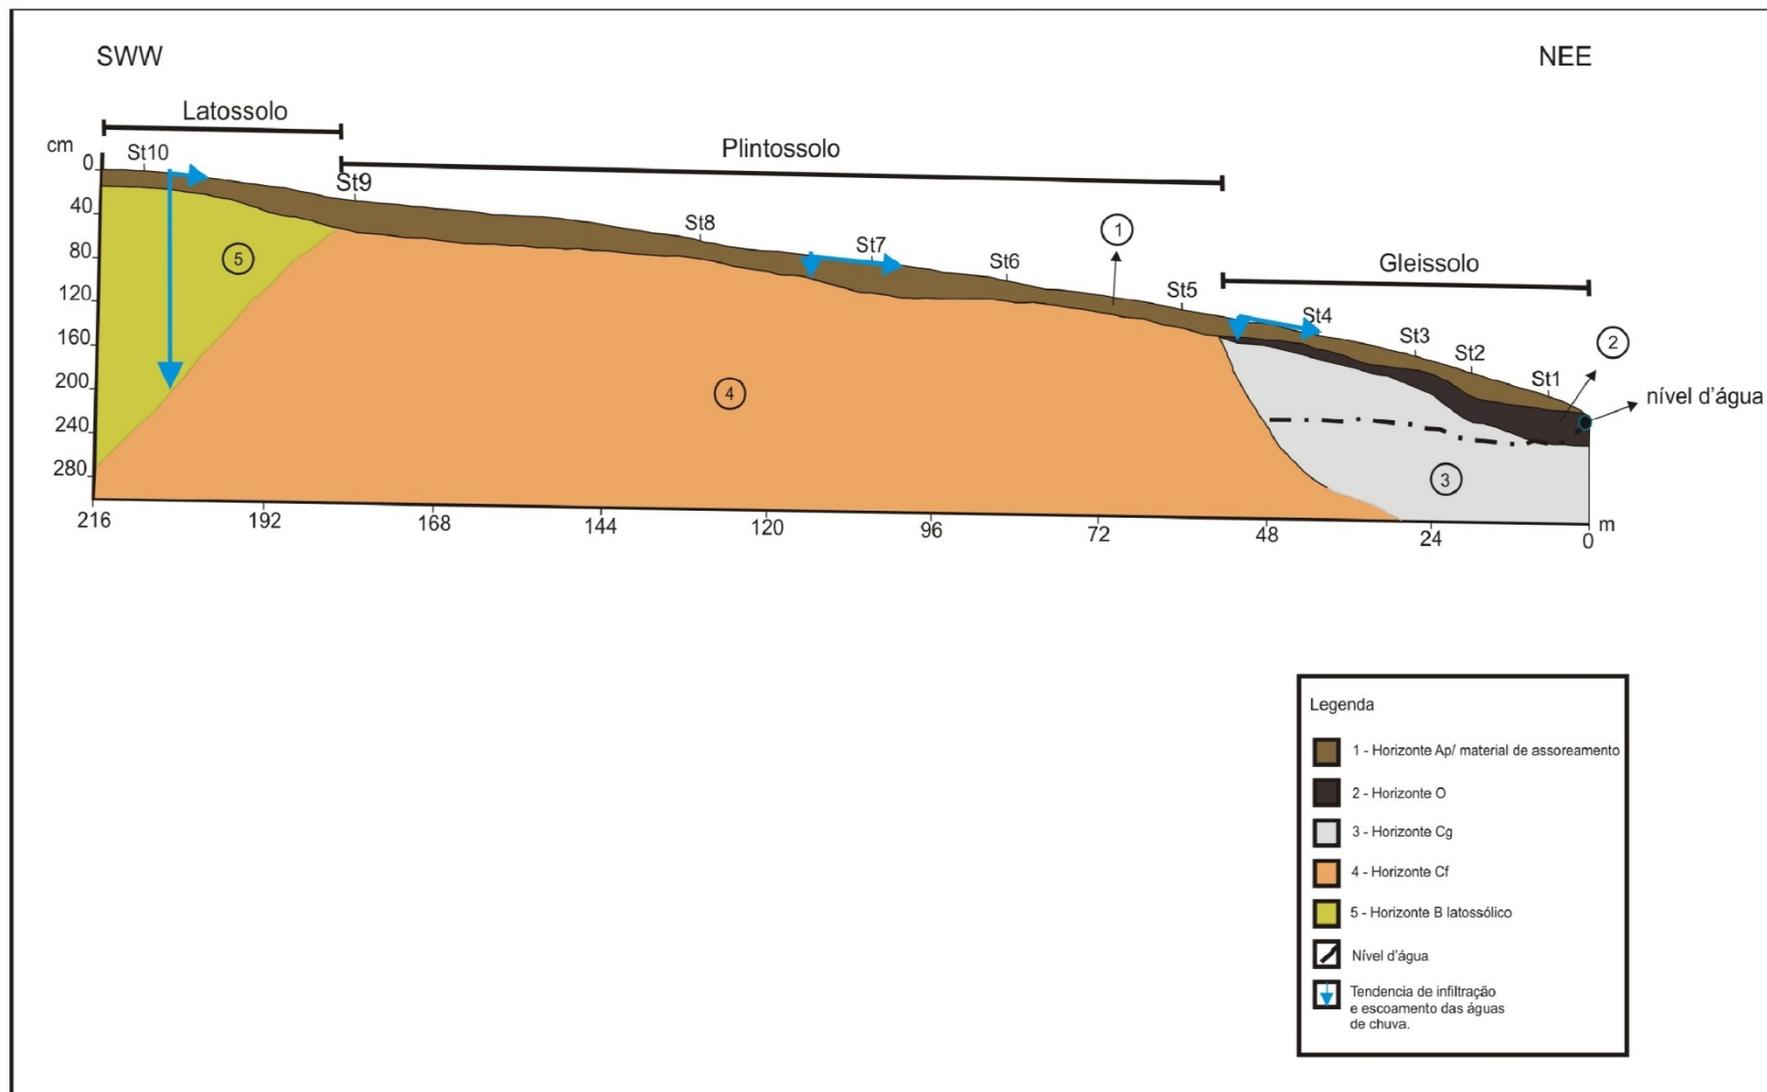
A topossequência na figura 6 está localizada a direita da topossequência 1, com direção SWW-NEE, começando próximo a nascente até a parte mais alta da cabeceira com extensão de aproximadamente 150 metros, distribuídos em 10 sondagens. Essa topossequência é caracterizada por latossolos de textura argilosa no topo, plintossolo na porção intermediária, e Gleissolo na porção inferior, apresentando diferentes horizontes que serão descritos a seguir:

Figura 6. Topossequência 2 (direita)

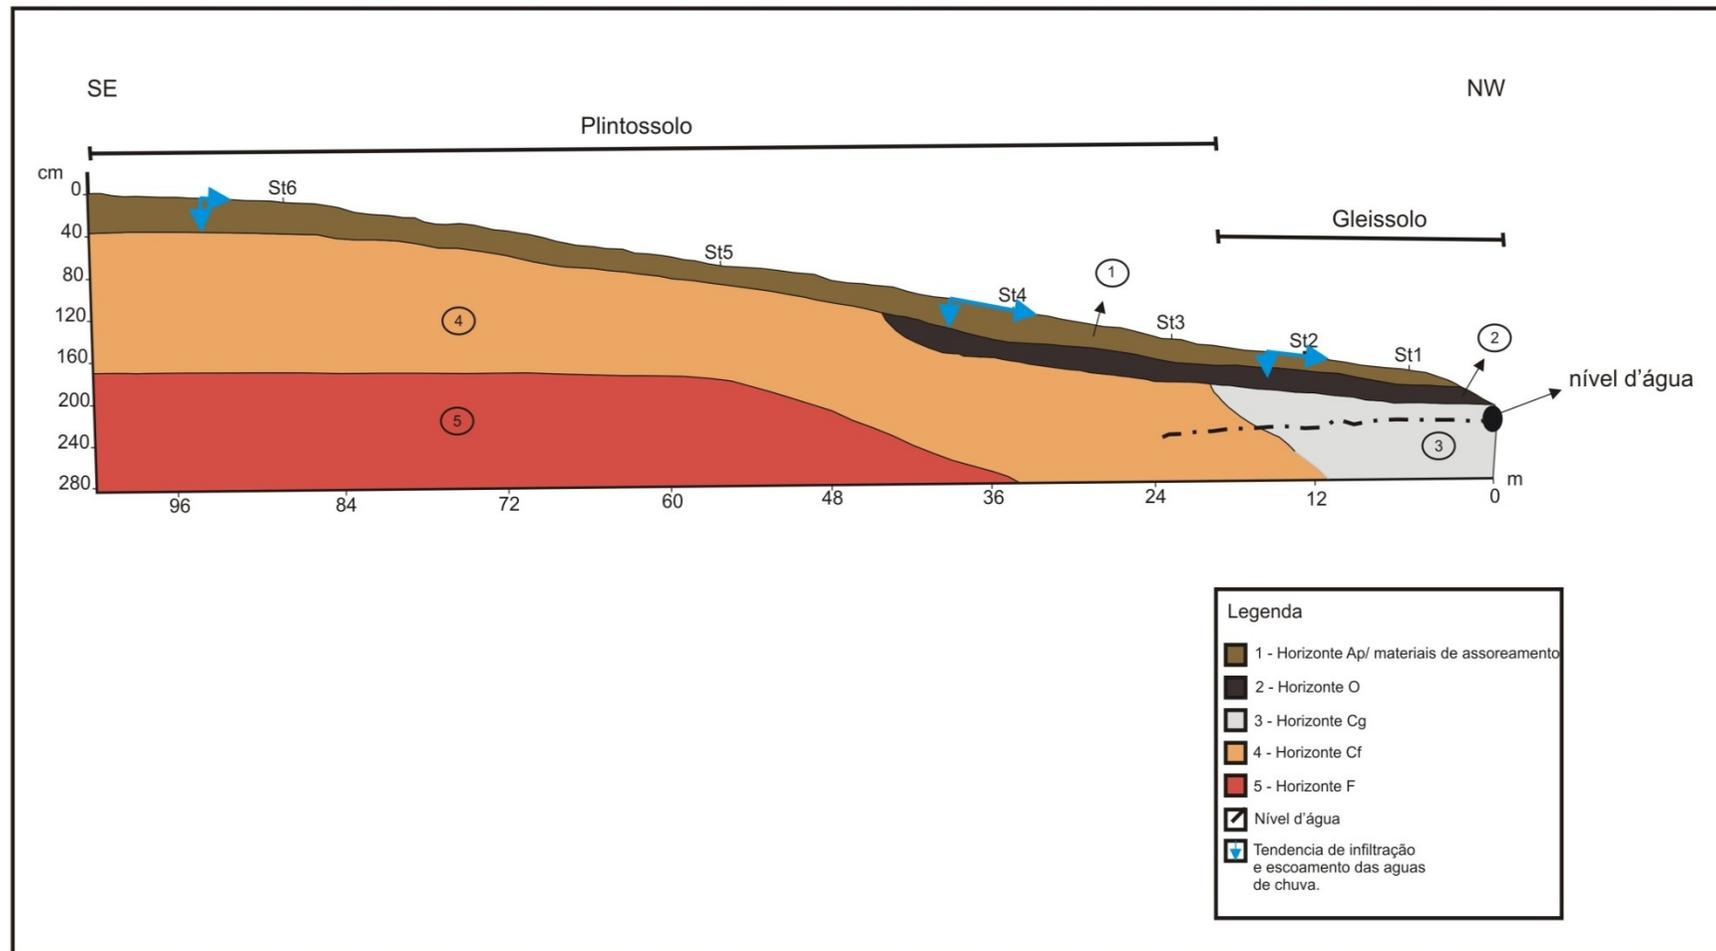
Essa topossequência (figura 7) está posicionada a esquerda da Topossequência 1, com direção SE-NW, partindo da parte mais baixa da vertente próximo a nascente até a parte mais alta da vertente, com cerca de 90 metros . Essa topossequência é caracterizada pela presença de plintossolo na porção intermediária e porção superior e gleissolo na porção mais baixa do terreno, apresentando diferentes horizontes que serão descritos a seguir:

FIGURA 7. Topossequência 3 (esquerda)

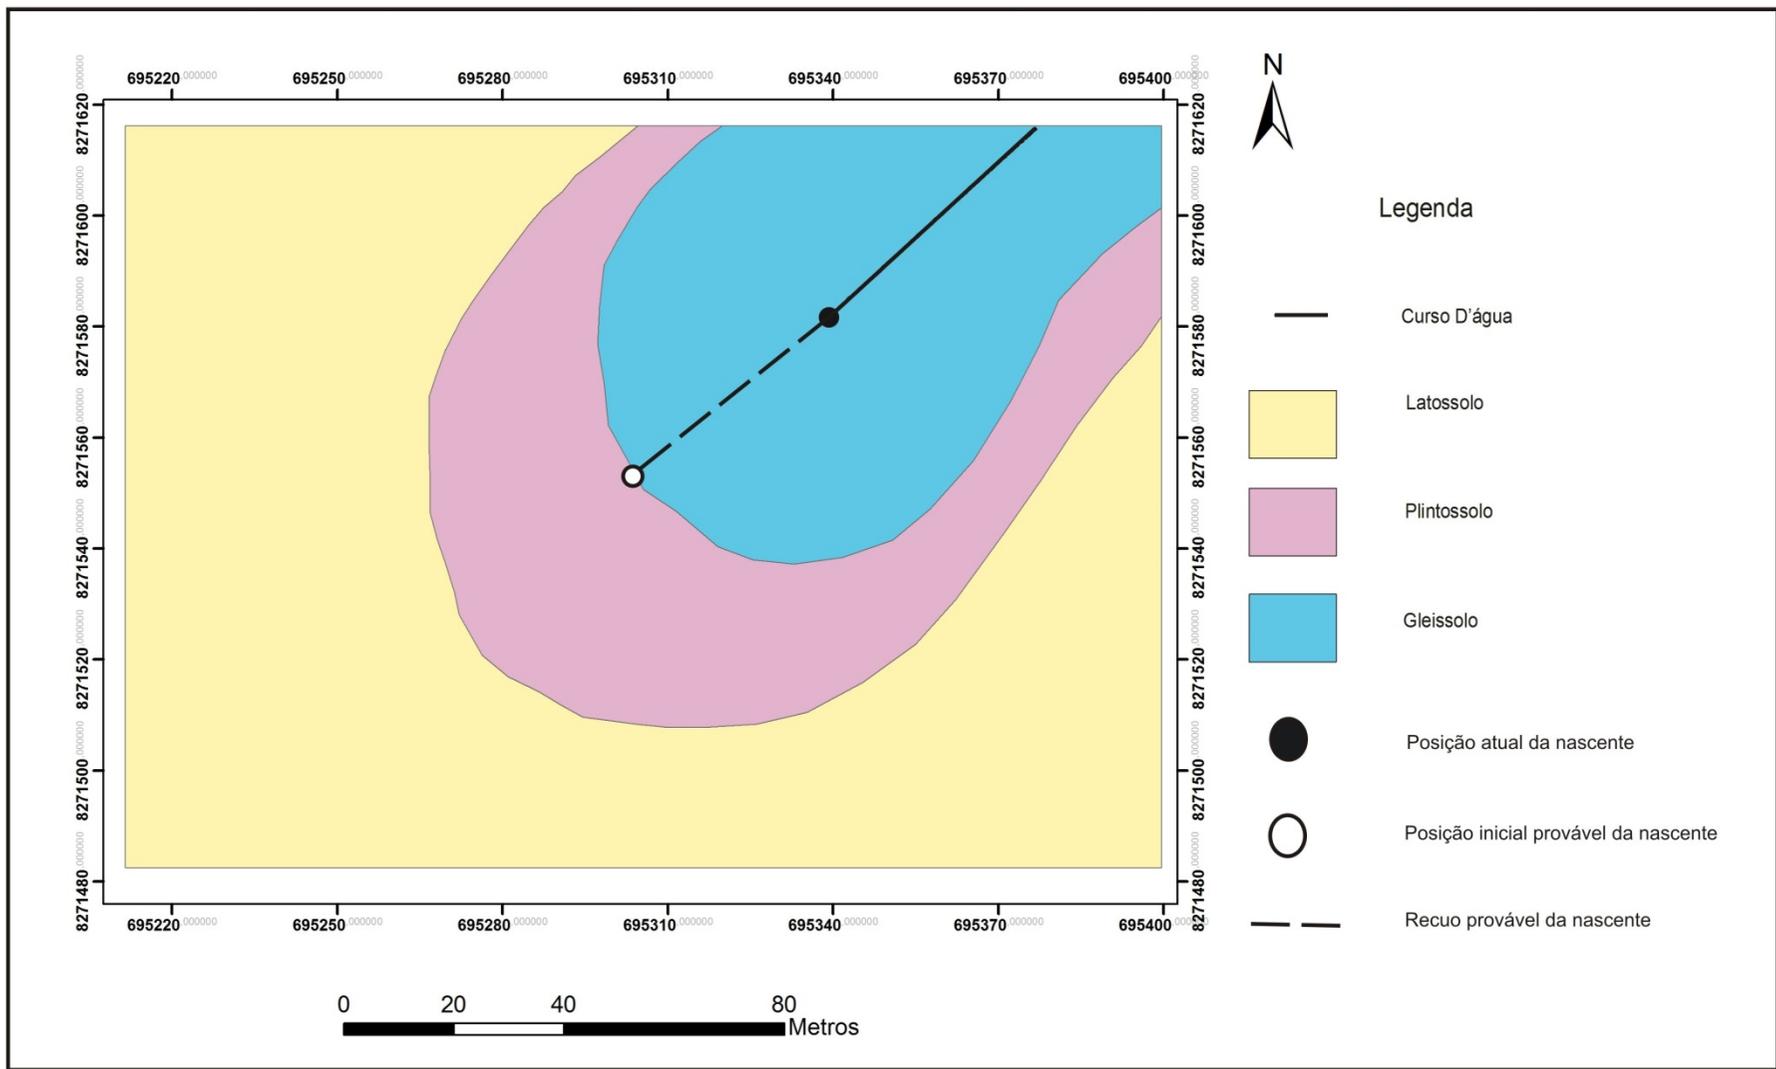
FIGURA 8. Delimitação dos solos na cabeceira

O mapa de delimitação pedológica da cabeceira (figura 8) situa a posição atual da nascente e sua provável posição anteriormente a alteração do funcionamento hídrico, em consequência da ocupação antrópica; nota-se que atualmente a nascente encontra-se topograficamente abaixo da provável posição de sua ocorrência anterior, há aproximadamente um recuo de 45 metros da nascente.

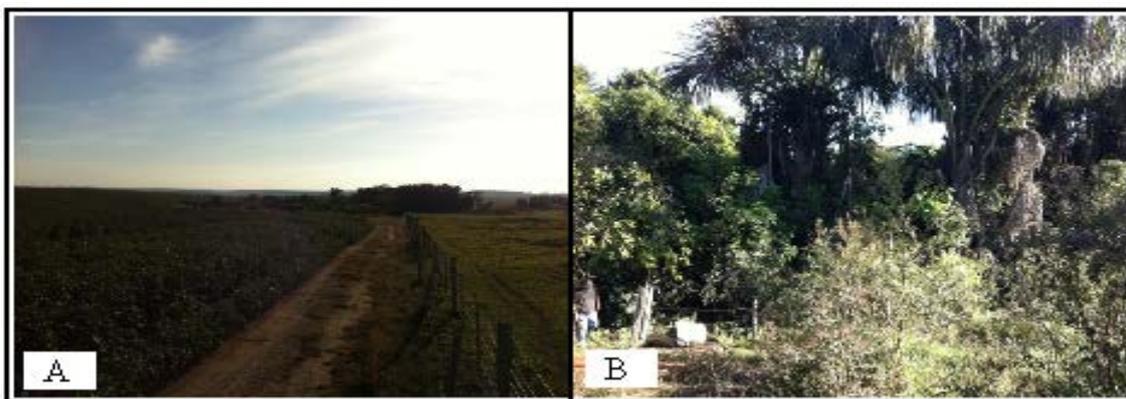
FIGURA 9. A: Vista da posição superior da cabeceira em meio à atividade agrícola; B: Vegetação local constituída mata de Galeria e Savana Parque que se desenvolve nas áreas de inundação do curso d'água.

Quanto à ocupação da cobertura vegetal, no topo da vertente onde há a presença do latossolo e parte do plintossolo há ocupação do cultivo de algodão, arroz, milho e pastagem plantada (Figura 9A), e na parte mais jusante do plintossolo na porção intermediária e na base da vertente próxima a nascente onde há o gleissolo, há presença de vegetações nativas e invasoras com predomínio de Savana Parque e Mata de Galeria (Figura 9B).

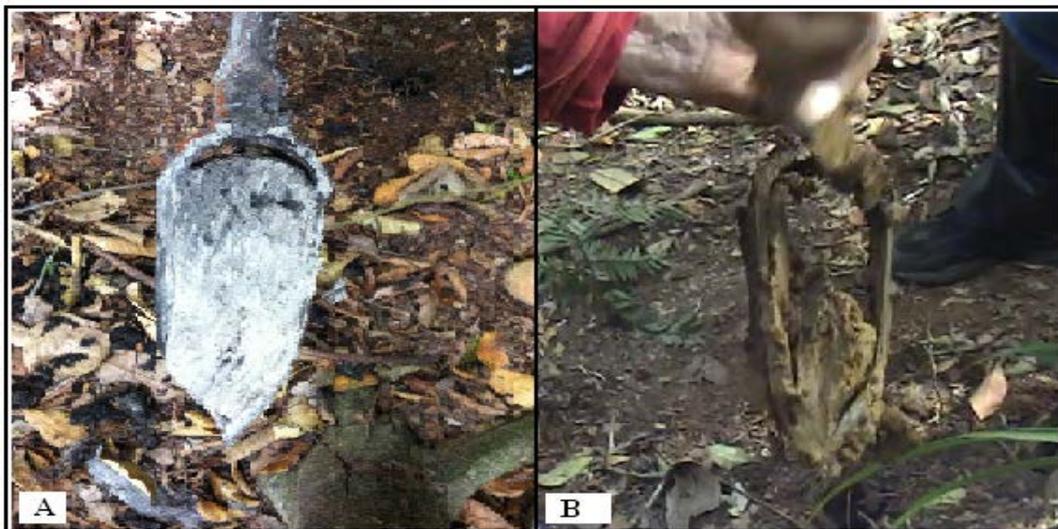
FIGURA 10. A); Amostra de Gleissolo retirado da porção mais a jusante da vertente com uma coloração mais clara; B) Amostra de Gleissolo retirado mais a montante do local da ocorrência atual da nascente, material antropizado.

consequência do desmatamento e exploração agrícola verificada a montante da vertente. Foi possível também perceber com as investigações da cobertura pedológica por tradagem, alterações nas características de coloração dos horizontes O e Ap que recobrem o horizonte Cg, comparativamente com esses mesmos horizontes observados a jusante da ocorrência atual da nascente. Os horizontes O e Ap situados a montante da posição da posição atual da nascente além de estarem alterados pelo material de assoreamento de textura arenosa, e com ausência da camada de serrapilheira, apresentam coloração diferente, o horizonte O situado na posição atual da nascente apresenta coloração mais escura que o horizonte O situado a montante e que se encontra recoberto por material de assoreamento. O horizonte Cg do Gleissolo observado no local de ocorrência atual da nascente apresenta coloração cinza claro 7,5 YR7/0 (Fig. 10 A), enquanto esse mesmo horizonte a montante apresenta coloração mais esverdeado cinza escuro 7,5YR 4/0 (Fig. 10B).
