CARACTERÍSTICAS MORFOMÉTRICAS E PERCEPÇÃO VISUAL DOS PRINCIPAIS AFLUENTES DA BACIA HIDROGRÁFICA DO RIO CUIABÁ, MATO GROSSO

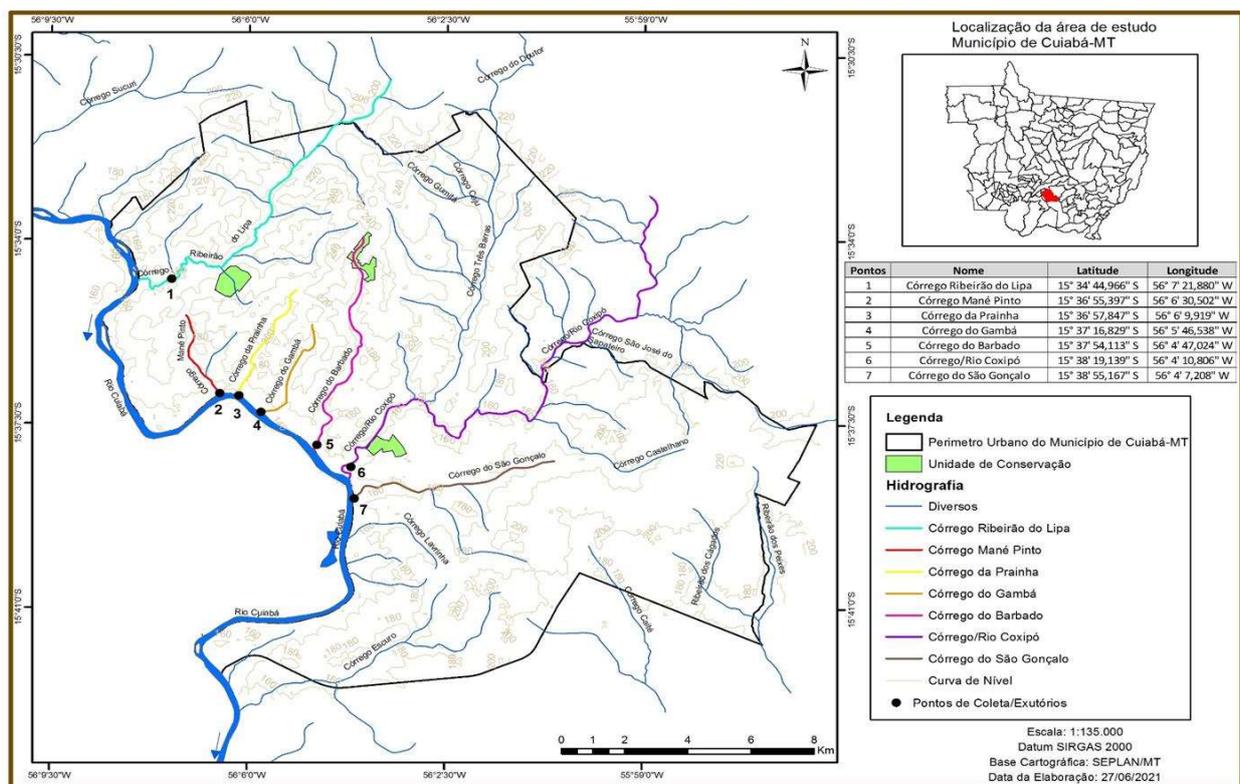
Figura 1- Localização dos exutórios nos principais afluentes do rio Cuiabá-MT

Ademais, os dados da percepção visual foram coletados, apenas nos exutórios, dos córregos supracitados (Figura 1). A elaboração deste mapeamento com os pontos de coletas (exutórios) foi realizado com auxílio de um software (Auto Cad 2013), o banco de dados Datum Sistema de Referência Geocêntrico para as Américas 2000 (SIRGAS), para a coleta de coordenadas, onde o mesmo atende os padrões globais

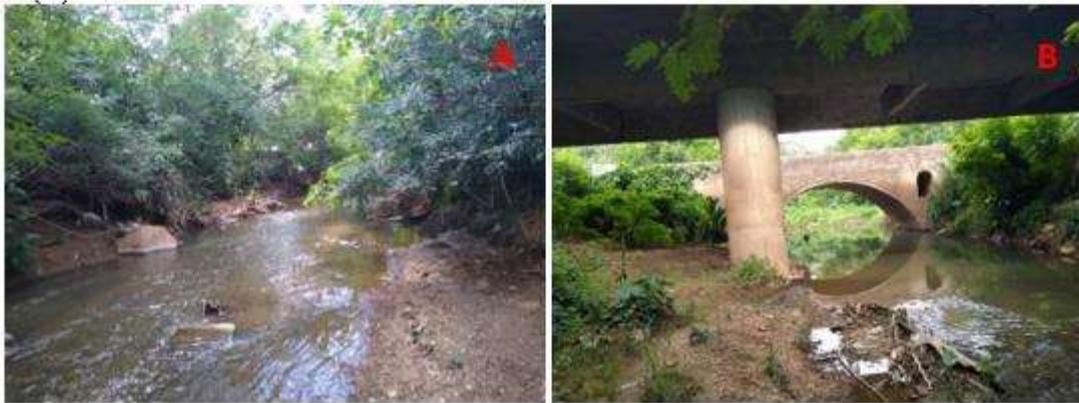
Figura 2 - Ponto exutório do córrego Ribeirão do Lipa, vista sentido Oeste (P1) (A) e sentido Leste (B)

Levantamento visual, nessa área, pode-se observar vários tipos de resíduos diferentes, tais como: sacolas plásticas de vários modelos e cores, garrafas PET, e principalmente o lançamento inadequado de efluentes doméstico, identificado pelo odor do local e os aspectos visuais do recurso hídrico, entre outros poluentes. Porém, não foi identificada a presença de vida aquática (peixes) em tamanhos consideráveis. Por mais que o ambiente esteja poluído, identificou-se também neste ponto de coleta, a presença de animais de grande porte, como o jacaré-do-pantanal (*Caiman yacare*) e cutias (*Dasyprocta punctata*). De acordo com esses dados foi possível montar o quadro síntese da percepção visual, no entorno, do exutório, da microbacia do córrego Ribeirão do Lipa (P1) (Figura 2, A e B).

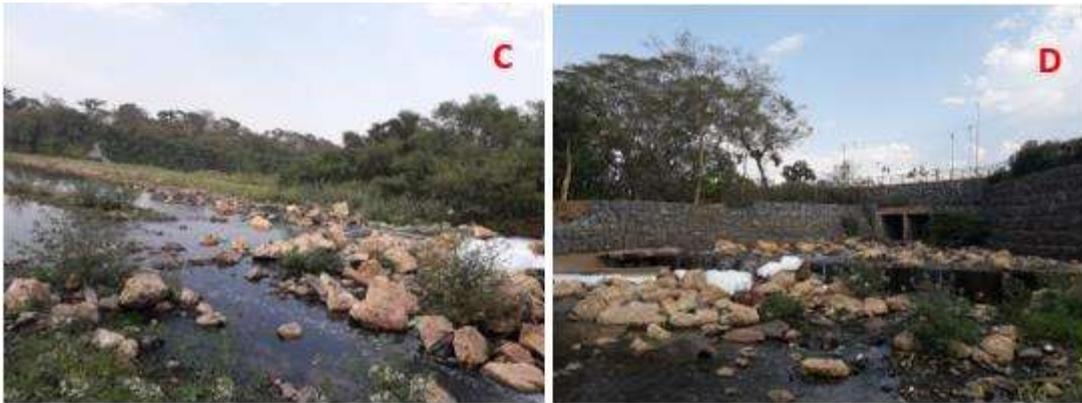
Figura 3 - Ponto exutório do córrego Mané Pinto, vista sentido Oeste (P2) (C) e sentido Leste (D)

Através de visitas para realizar as coletas de amostras no ponto de coleta da microbacia do córrego Mané Pinto, e pela elaboração do Quadro 2, síntese da percepção visual, no entorno do exutório, pôde-se identificar a presença de vários resíduos domésticos, tais como: sacolas plásticas de formas, tamanhos e cores variáveis, e garrafas PET, resíduos urbanos em geral, etc, (Figura 3, C e D).

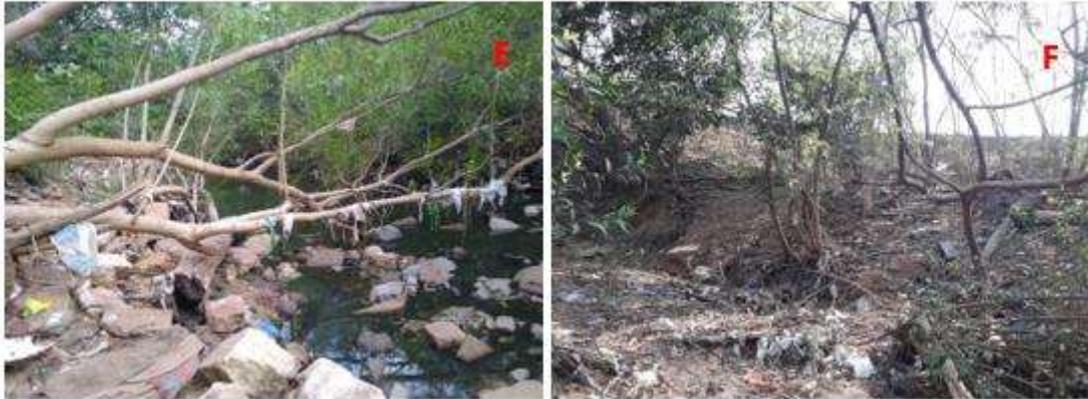
Figura 4 - Ponto exutório do córrego da Prainha, vista sentido Oeste (P3) (E) e sentido Leste (F)

O ponto de coleta deste córrego foi localizado aproximadamente 50 m a montante do rio Cuiabá, e a jusante 20 m da estação elevatória de efluentes da prainha, no bairro do Porto, com as coordenadas (15° 36' 56.7" S; 56° 06' 10.2" W). Nesta área de coleta, pode-se observar vários tipos de resíduos descartados de forma irregular, dentre eles: sacolas plásticas de várias cores, latas de alumínio, garrafas de vidro, roupas, calçados, capacete e pneus de motocicletas, recipientes PET, entre outros. Contudo, visto que a poluição está em um nível alto por esses resíduos, ainda existe a presença de vida aquática (peixes) e possivelmente outros organismos. Através desta foi possível montar o quadro síntese da percepção visual, no entorno do exutório da microbacia do córrego da prainha, vista sentido Sudeste (P3) (Figura 4, E e F).

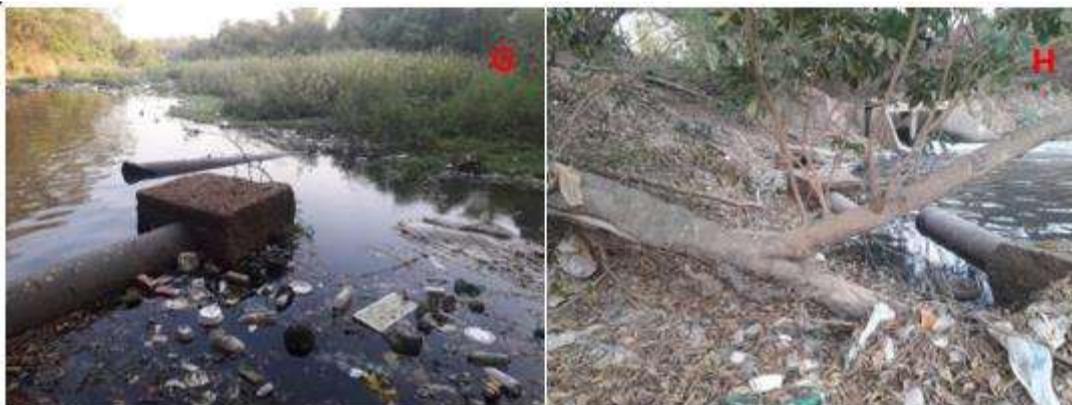
Figura 5 - Ponto exutório do córrego Gambá, vista sentido Sudeste (P4) (G) e sentido Leste (H)

Pela análise visual e pelo odor característico do local, possivelmente há lançamento inadequado de efluentes doméstico, porém, ainda existe presença de vida aquática, muitos peixes da espécie Curimatá (*Prochilodus lineatus*). Através das mesmas, foi possível montar o quadro síntese da percepção visual, no entorno do exutório da microbacia do córrego do Gambá, vista sentido Sudeste (P4).

Uma vez que o córrego teve o seu percurso alterado, foi necessário a construção de um sistema de canalização com dissipador de energia para conter as águas na foz (Figura 5, H). O que se vê é uma cena de degradação, toda a água contaminada, com diversos tipos de resíduos que irão percorrer as águas do rio Cuiabá levando grande parte dos dejetos da cidade para outros territórios do Estado (Figura 5, G e H).

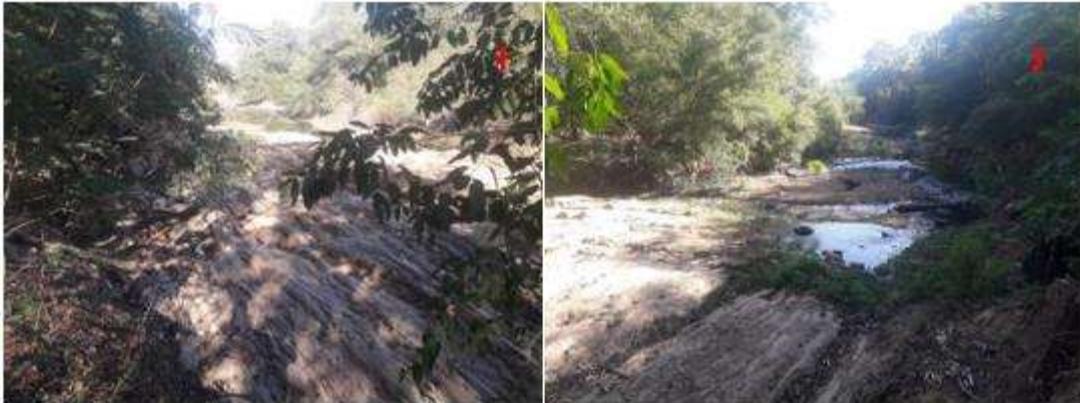
Figura 6 - Ponto de exutório do córrego Barbado, vista sentido Sul (P5) (I) e sentido Leste (J)

Nota-se que na área de coleta, onde está localizada a microbacia do córrego do Barbado, é um local de difícil acesso, em grande profundidade, com uma de suas margens ocupadas bem próximo por residências e comércio, em região de bairro de classe média baixa, onde notou-se uma diversidade de resíduos domésticos, comerciais, e obras civis, tais como: sacolas plásticas de formas, tamanhos e cores variáveis, recipientes de detergentes, água sanitária, shampoo, iogurtes, brinquedos, bolas, garrafas PET e vidro, latas de alumínio, calçados, roupas, eletrodomésticos como ferros de passar roupas, cabos e conexões elétricas, reservatório de polipropileno para água, camas, guarda-roupas, resíduos e entulhos de construção civil, entre outros. Visualmente também foi identificado algumas ligações/tubos de 100 mm realizando lançamentos de efluentes domésticos *in natura* dentro do corpo hídrico, ocasionando mau odor e impacto direto ao ecossistema local. Contudo, com a degradação existente no local pela comunidade, ainda foi possível visualizar a presença de vida aquática, alguns peixes da espécie Curimbatá (*Prochilodus lineatus*). Através

destas foi possível montar o quadro síntese da percepção visual, no entorno do exutório da microbacia do córrego do Barbado, vista sentido Norte (P5) (Figura 6, I e J).

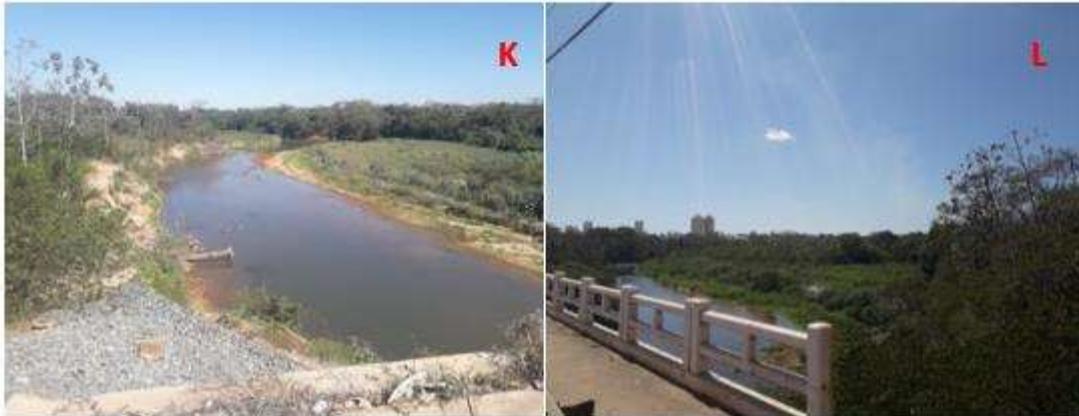
Figura 7 - Ponto exutório do rio Coxipó, vista sentido Sul (P6) (K) e sentido Noroeste (L)

Próximo ao local de coleta da microbacia do rio Coxipó, notou-se a presença de alguns resíduos domésticos, tais como: sacolas plásticas de formas, tamanhos e cores variáveis, garrafas PET e vidro, e algumas latas de alumínio. Contudo, neste ponto não foi identificado lançamentos de efluentes domésticos in natura dentro do corpo hídrico. Mas, existe a montante 50 m, uma construção para captação de águas pluviais de um condomínio existente e outros em fase de construção no local, onde está rede faz o lançado diretamente no corpo hídrico. Através destas figuras e visita no local, foi possível montar o quadro síntese da percepção visual, no entorno do exutório/córrego do rio Coxipó, vista sentido Sul (P6) (Figura 7, K e L) (Quadro 2).

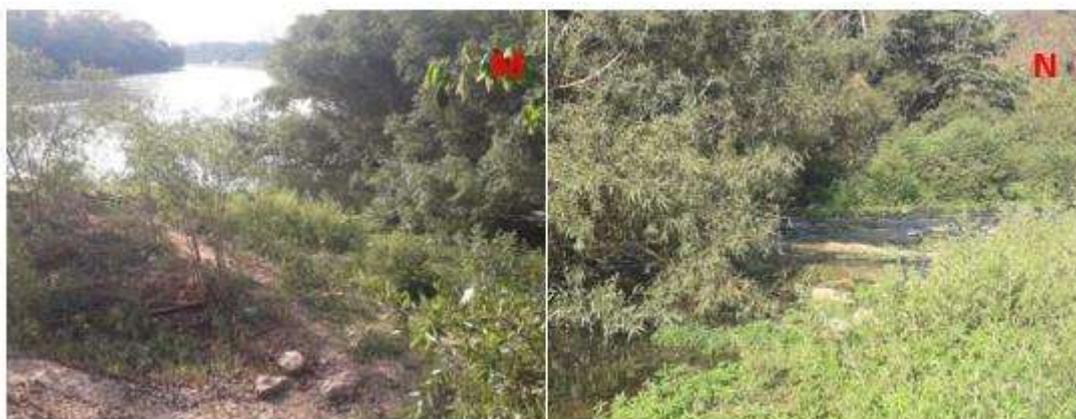
Figura 8 - Ponto exutório do córrego São Gonçalo, vista sentido Norte (P7) (M) e sentido Leste (N)

Nesta área onde foram realizadas as coletas no exutório da microbacia do córrego São Gonçalo, pode-se observar nitidamente a ação antrópica no corpo hídrico e no ecossistema local, ocasionado pela população desta região. Onde notou-se a presença de alguns resíduos de uso cotidiano, tais como: sacolas plásticas de diversas formas e cores variáveis, garrafas PET e vidros, latas de alumínio, além de pneus de automóveis e

motocicletas. Neste ponto não foi identificado visualmente lançamentos de efluentes domésticos *in natura* dentro do corpo hídrico, mais sim, pelas características de turbidez, odor no local, e a presença de matéria orgânica (lodo) dentro do corpo hídrico. Através das visitas no local, foi possível montar o quadro síntese da percepção visual, no entorno do exutório/córrego do São Gonçalo, vista sentido Norte (P7) (Figura 8, M e N) (Quadro 2).
