Diagnóstico técnico preliminar da Ruína da Igreja Matriz de Vila Bela da Santíssima Trindade-MT e entorno

Preliminary technical diagnosis of the Ruin of the Igreja Matriz in Vila Bela da Santíssima Trindade-MT and surroundings

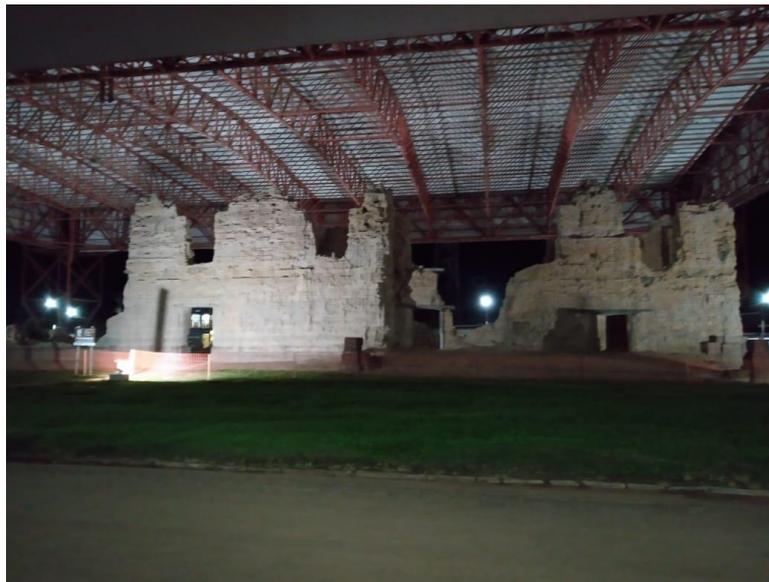
Figura 2 – Iluminação da ruína da Igreja Matriz de Vila Bela.

ILUMINAÇÃO PÚBLICA: A falta de iluminação pública contribui com a degradação, pois o ambiente mal iluminado favorece o mau uso do espaço. Segundo o Secretário Municipal de Cultura, há um bom tempo que a rede de iluminação das ruínas não funciona. A rede *“tem quedas de energia intermitente e será preciso uma rede nova com avaliação da capacidade de funcionamento”*. Apesar disso, ainda segundo o secretário, a iluminação da ruína foi reativada no mês de março de 2021 (*Figura 2*).

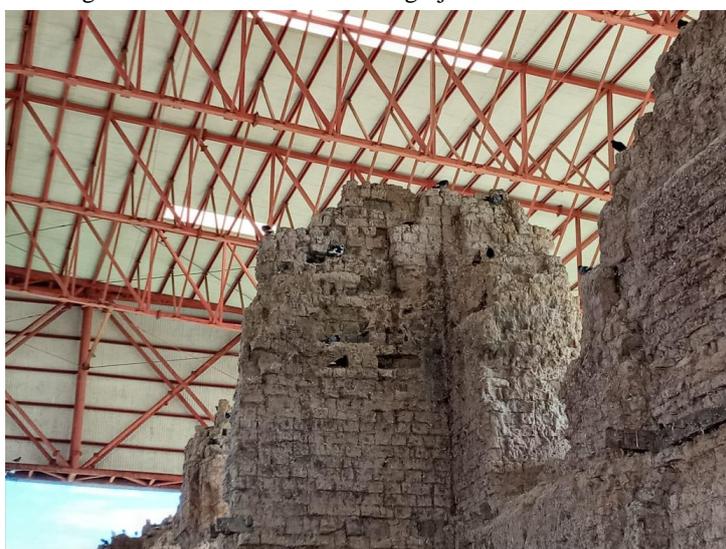
Figura 3 – Pombos na ruína da Igreja Matriz de Vila Bela.

COBERTURA DA RUÍNA: Em 2016, as telhas translúcidas foram trocadas por telhas opacas. Com recursos da Secretaria de Estado de Infraestrutura e Logística (SINFRA), foi realizada a obra de “*recuperação da cobertura das ruínas da Igreja Matriz de Vila Bela da Santíssima Trindade-MT*” (informações obtidas junto à Prefeitura do município). No projeto de troca das telhas apresentado pela Secretaria de Cultura do Estado de Mato Grosso, em 09/07/2015, ao Iphan-MT não há explicações sobre os motivos da substituição das telhas translúcidas por opacas; apenas uma observação sobre a necessidade de emprego de “*material mais resistente*”. Relatos de moradores informam que, por volta de um ano após a instalação das telhas opacas, em 2017, portanto, os pombos começaram a se instalar sob a mesma (dado obtido a partir de entrevista, em 11 de março de 2021). Em 13 de março de 2020, uma reportagem do jornal O Livre intitulada “*Em Vila Bela, ruínas da Igreja Matriz viram “poleiro” de pombos*”, constata a permanência das aves desde 2017. Ainda, segundo a reportagem, uma “*moradora da cidade, [...] pontua que a antiga cobertura das ruínas, translúcidas em policarbonato, repelia os animais. Bastou a nova, com telhas que produzem sombra, para que eles se sentissem à vontade e ocupassem a área*”, declaração que indica que, embora as telhas tenham sido trocadas com a finalidade de proteger o bem, o efeito foi inesperado e danoso. Estudos especializados apontam que pombos domésticos vivem em locais com oferta de comida e condições favoráveis à sua permanência, com sombra e abrigo, cuja eliminação evita a presença dos animais (CEVS/RS, 2018; BENCKE, 2007). Registros fotográficos recentes permitem verificar que as aves se acomodam sobre as ruínas em suas inúmeras saliências e na estrutura da cobertura, onde há sombra (*Figura 3*).

Caso não se opte pela retirada completa da cobertura da ruína, a troca das telhas opacas por telhas translúcidas se coloca como a solução mais adequada para resolver um dos mais graves problemas encontrados no local: a colônia de pombos.

ii) Empiricamente, como mencionado nas entrevistas, se constatou que as telhas translúcidas não agradavam aos pombos. Esse dado, somado às informações da Secretaria Estadual de Saúde/RS (2018) e Bencke (2007) – de que os pombos têm preferência por lugares altos e sombreados –, reforça a observação de que a troca das telhas translúcidas por opacas transformou a cobertura em abrigo para pombos, um efeito inesperado. Além disso, em contato telefônico com o médico veterinário da Vigilância em Saúde Ambiental da Secretaria de Estado de Saúde de Mato Grosso, em março de 2021, foi sugerida a eliminação de abrigo e comida para os pombos.

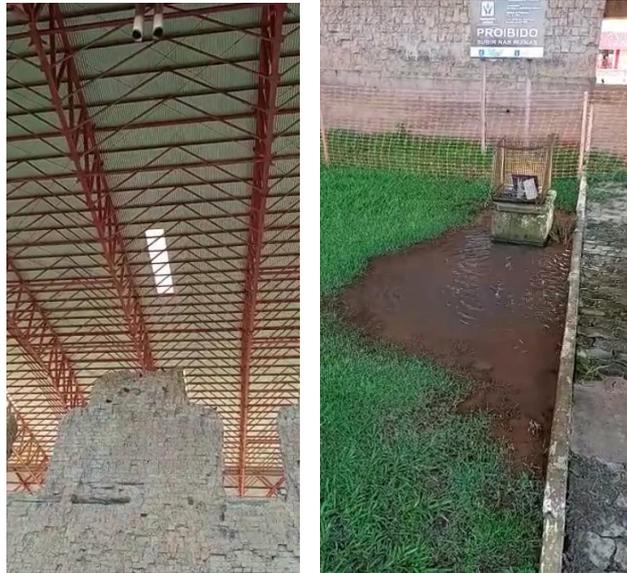
Figuras 4 e 5 – Canos de escoamento de água, acima na foto 4 e acúmulo de água na foto 5.

COBERTURA DA RUÍNA: Nos períodos de chuva, a cobertura concentra e joga água em seis pontos ao redor da ruína, inclusive ao lado do piso de acesso ao seu interior (Figuras 4 e 5).

SISTEMA DE DRENAGEM URBANA: Segundo relatos, a falta de sistema de drenagem na cidade afeta também a ruína, pois água que cai dos telhados da cobertura se acumula ao redor do bem, sem encontrar rápido escoamento. Em 2017, foi elaborado o “*Plano Municipal de Saneamento Básico: Vila Bela da Santíssima Trindade*” (LIMA, MODESTO, MOURA, 2017, p. 195-202) onde estão registrados, da página 195 a 202, os problemas relativos à “falta ou ineficiência do sistema de drenagem” na cidade.

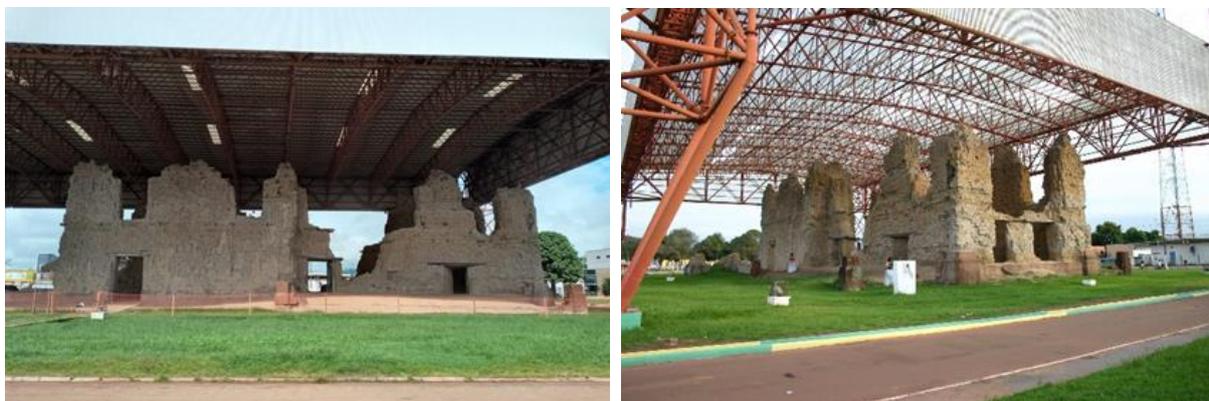
Figuras 6 e 7 – Cobertura com telhas opacas e com telhas translúcidas.

i) Materiais translúcidos ou transparentes, em geral, são bem aceitos em intervenções em bens culturais protegidos por causa de suas qualidades: leveza, acesso visual, pouco impacto visual. O que não significa que sempre será o material mais adequado. No caso da cobertura da ruína de Vila Bela, conferia-lhe mais leveza visual, pois estava sempre luminosa (*Figuras 6 e 7*);

- Retirada de ninhos e limpeza da estrutura, ruínas e piso (fezes e penas) de acordo com orientações técnicas para evitar danos ao bem e contaminação;
