## Análise da qualidade ambiental em área de intervenção urbana em Cuiabá – MT

### Environmental quality analysis in an urban intervention area in Cuiabá – MT

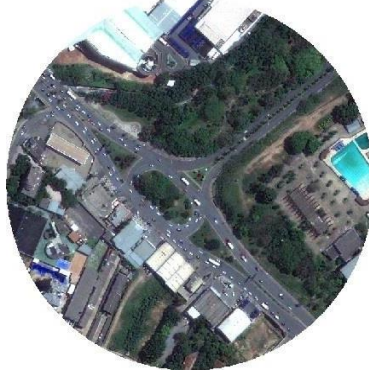
Figura 4 – Ponto 5 em 2011.

Costa, tem a presença de uma grande diversidade de usos e contém um fluxo intenso de veículos. Por esse motivo, a região, que antes era dotada de uma paisagem arbórea maciça (Figura 4), foi substituída por vias e um viaduto (Figura 5). A priorização do tráfego de automóveis vem sendo cada vez maior e isso impacta de forma radical a qualidade ambiental do espaço.

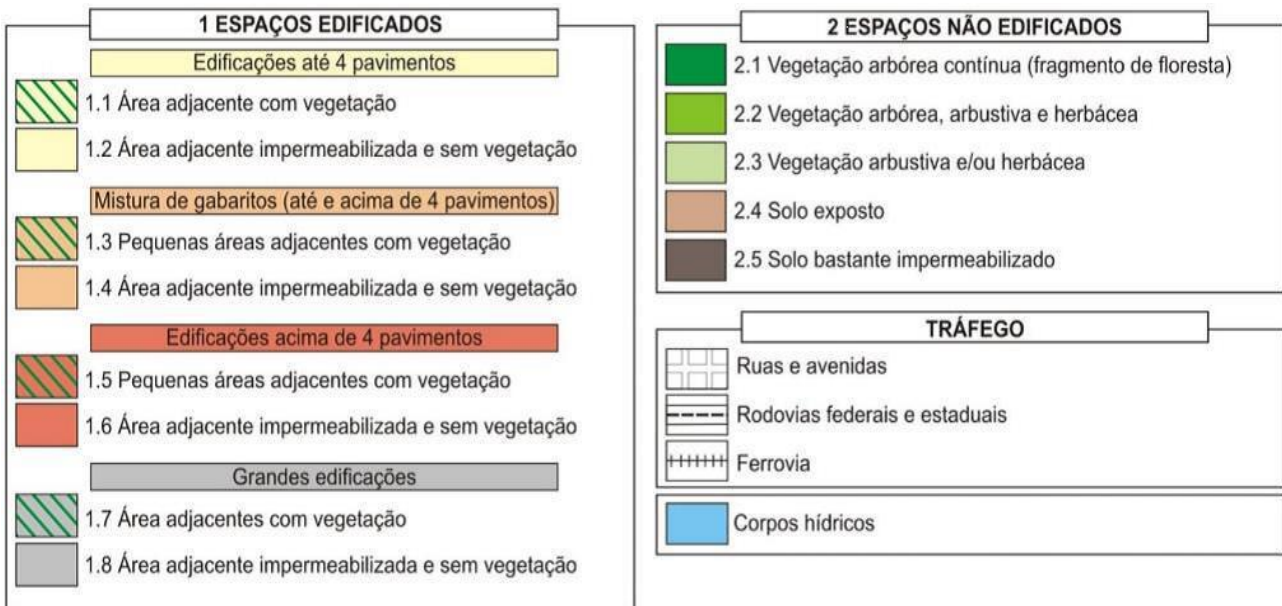
Figura 7 – Legenda para a classificação da cobertura da terra.

Em seguida, foi realizado o mapeamento da cobertura do solo de acordo com a metodologia de Valaski (2013) e adaptado por Nucci, Ferreira e Valaski (2014). Nesse método é levado em consideração as características físicas da paisagem, diferenciando os gabaritos de altura dos edifícios, espaços edificados e não edificados, a presença de vegetação e o porte delas. Além disso, tem-se a distinção em relação à impermeabilização do solo.

Com relação à classificação de espaços edificados, temos as variações que vão de edificações de até 4 pavimentos até grandes edificações. Dentro dessa classificação há ainda subclassificações que descrevem se o lote é impermeável e se há presença de vegetação (Figura 7). Em relação aos espaços não edificados, temos classificações em relação à vegetação presente no lote (Figura 7). Nesse método, quanto mais impermeável e edificado, pior é a qualidade ambiental. Além disso, a classificação de cobertura auxilia na descrição de características que a leitura de uso e ocupação do solo não abrange de forma detalhada, como o tipo de vegetação, porte da edificação e permeabilidade do solo. É de suma importância entender o que está presente no lote, e como a cobertura vegetal se encontra, para chegar em uma leitura de qualidade ambiental.

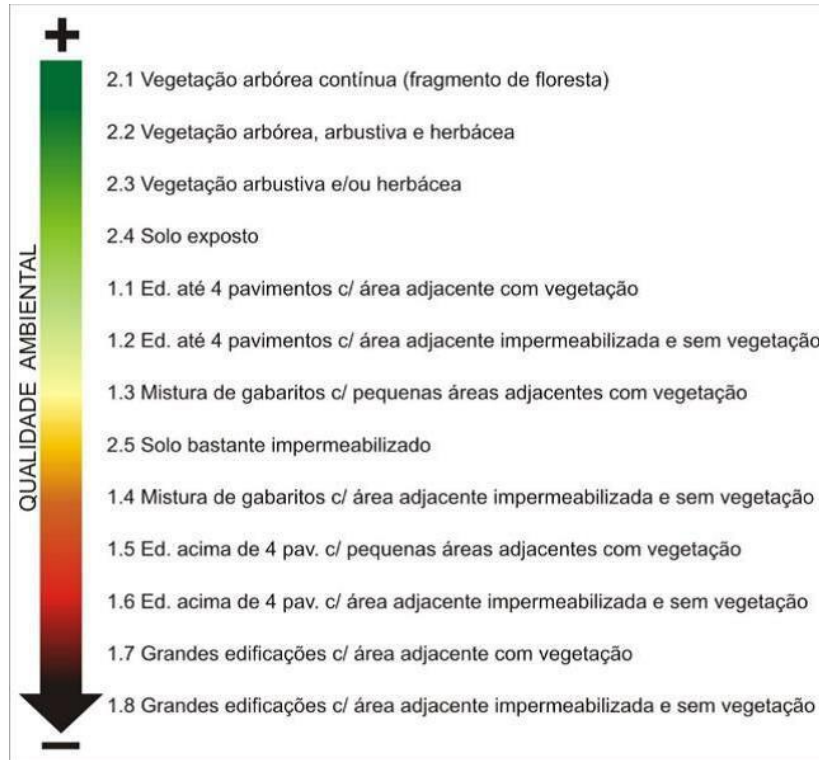
Figura 8 – Qualidade Ambiental baseada nas classes de cobertura da terra.

Nota-se na Figura 8 que existe uma hierarquia da qualidade ambiental, relacionada à cobertura do solo. Quanto mais vegetado e permeável é a área, melhor é a qualidade ambiental. Isso foi demonstrado também a partir das cores, que estarão presentes no mapa de qualidade ambiental para auxiliar na leitura dessa classificação.

Em relação à cobertura, temos pesos que variam de 1 a 8, onde o peso 1 é utilizado para classificar a melhor qualidade, que abrange as vegetações arbóreas contínuas (2.1), sendo benéficas para o meio ambiente e o peso 8 é destinado as grandes edificações com áreas adjacentes impermeabilizadas e sem vegetação (1.8), sendo a pior qualidade em relação à cobertura do solo. Entende-se que os pesos foram atribuídos de forma a classificar da melhor qualidade ambiental até a pior, sendo levada em consideração a análise dos aspectos de uso e cobertura para auxiliar na avaliação de qualidade da área de estudo.

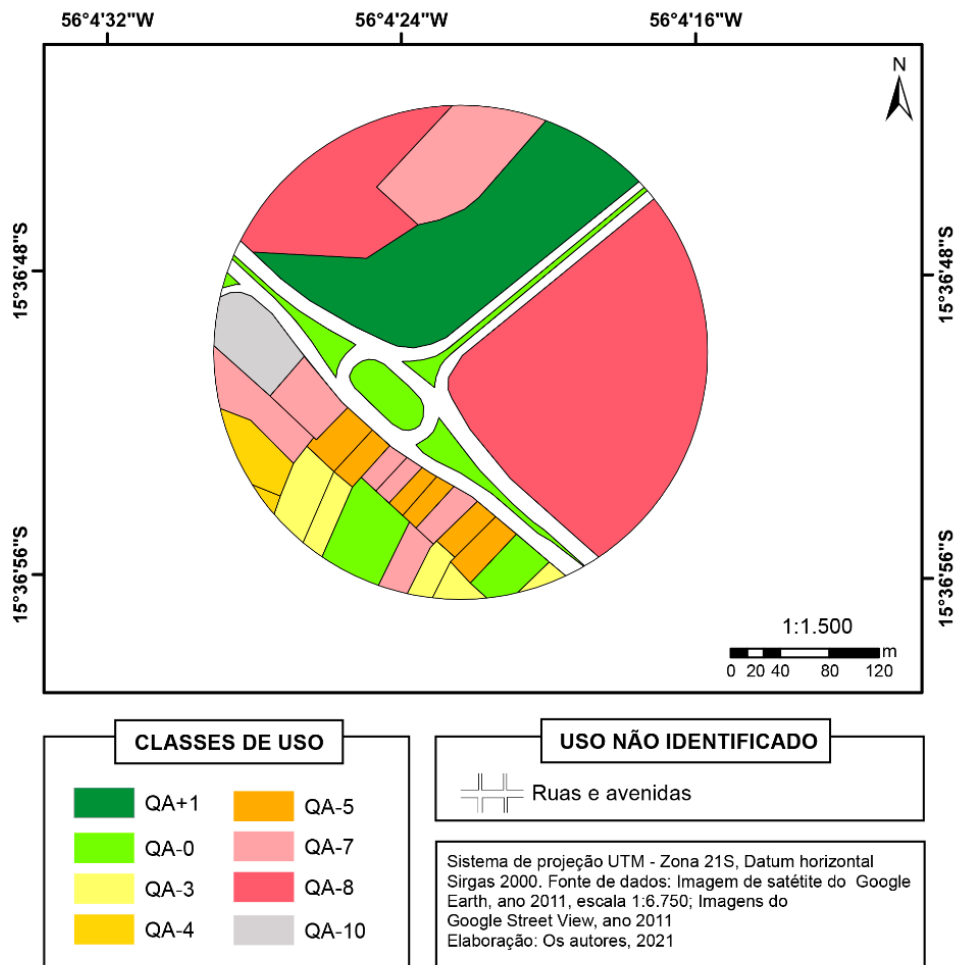
Figura 10 – Carta do uso do solo, 2011.

No ano de 2011, na área de estudo, foram encontrados 8 tipos de classificação referentes ao uso dos lotes, assim como no ano de 2019. A classe QA+1 representa áreas de conservação da natureza e recreação em contato com a natureza, como parques e bosques urbanos, sendo uma única parcela classificada que equivale a 16,90% da área total. No ano de 2019, esta classe já não está mais presente por conta da retirada do maciço arbóreo para a criação de novas vias e ampliação das já existentes, resultando na piora da qualidade do ar nesta região, e um aumento na temperatura do solo por conta do maior aquecimento devido à

A classe QA0 representa locais livres de edificação, como praças e jardins e, nesse caso, utilizada para classificar canteiros centrais e terrenos baldios, que representaram 9% da área total, em 2011. No ano de 2019, a classe QA0, neste caso, corresponde aos canteiros das vias e a um terreno baldio, ocupando 14,94% da área total de estudo. O aumento do percentual desta classe neste período é resultado da retirada do maciço vegetal que antes representava uma área de conservação na classificação determinada por Nucci, e em 2019 já não existia, sendo substituída por canteiros entre as vias aumentando a área correspondente a QA0 em decorrência da extinção da classe QA+1, impactando negativamente a qualidade ambiental.

Em 2011, a classe QA-3 classifica o uso residencial unifamiliar até 4 pavimentos, que equivale a 3,98% do total. Com relação ao QA-4, este índice representa 1,74%, e é utilizado para classificar conjuntos residenciais com o gabarito acima de 4 pavimentos. Já no ano de 2019 a classe QA-3 representa 1,86% do total, já a classe de uso QA-4, corresponde a 3,25% do total. Analisando as mudanças ocorridas no percentual destas classes neste período de tempo, percebe-se que o aumento da classe de QA-4 e a diminuição de QA-3, deu-se por conta de um prédio residencial alto ter sido construído neste intervalo de tempo. Esses dados são computados por meio da metodologia Nucci, no cruzamento destas informações para gerar a carta de qualidade ambiental dos dois anos e assim obter a informação de como essa mudança impactou a área de estudo.

No ano de 2011, a classe QA-5 representa serviço de pequeno porte com lotação de até 100 pessoas e corresponde a 4,40%, abrangendo uma área maior, tem-se QA-7, com a percentagem de 12,14%, indicando o uso de serviços comerciais de médio porte, em seguida, representando uma boa parcela da área total, tem-se a classe QA-8 com 37,45%, a qual engloba a maior parte dos usos comerciais e a UFMT, os quais foram classificados como serviço de comércio de grande porte. Em 2019, a classe QA-5 identifica os comércios de pequeno porte, como lojas e possui área correspondente a 6,53% do total, a classe de uso QA-7 equivale a 11,71% do total e a classe QA-8, que engloba os serviços e comércios de grande porte, como o shopping e a universidade, corresponde 34,97%, sendo, portanto, o uso mais predominante. Analisando os dados referentes aos dois anos, chega-se a conclusão que desde 2011 a área de estudo é predominantemente comercial, portanto, as mudanças ocorridas na qualidade ambiental do ponto não pode ser atribuída a uma mudança de atividade econômica do local neste intervalo de tempo, e sim nas mudanças urbanísticas drásticas, projetadas no período da Copa de 2014, que não levaram em conta a qualidade ambiental como fator determinante de projeto, objetivando apenas melhorar o fluxo de veículos da região.

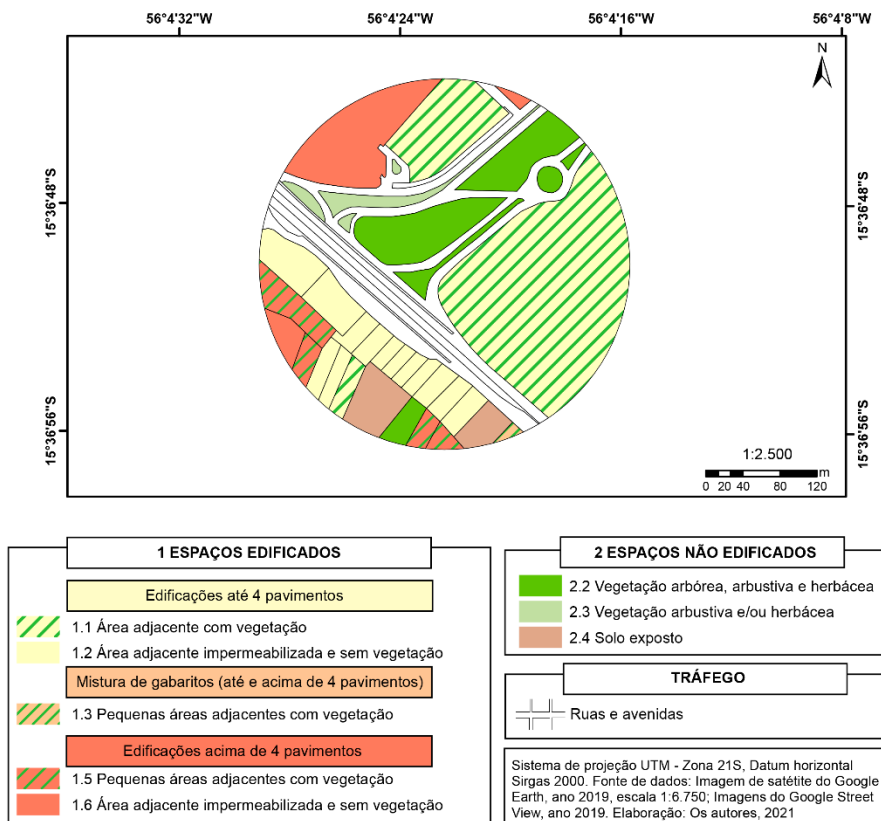
Figura 13 – Carta de cobertura do solo, 2019.

Em ambos os anos, 2011 e 2019, observa-se que, na área de estudo do viaduto da UFMT, há um predomínio de lotes edificadas com gabaritos consideráveis sobre a quantidade de lotes não edificadas, o que exerce um maior impacto ambiental no espaço e afeta a qualidade ambiental. Além disso, no ano de 2011, há um maciço arbóreo que é significativo em relação às vias, o qual não está presente em 2019.

Em 2011, foram classificados dois lotes com edificações acima de 4 pavimentos e área adjacente impermeabilizada e sem vegetação, representados pela classe 1.6 e que configuram 1,74% da área total. Já em 2019, a classe 1.6 é exemplificada na carta por um prédio residencial de vários andares e pelo Shopping 3 Américas, o que representou um aumento significativo nessa classe em comparação aos anos anteriores, equivalendo então a 8,83% do

No ano de 2011, a classe 2.1 foi utilizada para classificar uma vegetação arbórea contínua, que pode ser considerada fragmento de floresta, e correspondeu a 16,90% da área total com isso, apesar de um grande número de lotes impermeabilizados na região, ainda se nota a presença de alguns locais com vegetação como a UFMT e alguns lotes e, principalmente, o maciço arbóreo classificado como 2.1. Essas vegetações ajudam a criar um equilíbrio ambiental para que a área de estudo não se mantenha totalmente prejudicada em relação à qualidade ambiental. Com a retirada das árvores para criação de vias, o ano de 2019 não apresenta esta classe em sua tabela de classificação de cobertura. Dentre todos os fatores destacados aqui neste estudo, o que impacta mais fortemente tanto na comparação de imagens via satélite dos dois anos, quanto na tabela do Nucci é a perda dessa vegetação arbórea, responsável por diminuir muito a qualidade da região desde então, o que é mostrado na leitura e comparação das três cartas referentes a 2011 e 2019.

Em 2011 a classe 2.2 representa vegetação arbórea, arbustiva e herbácea e foi empregada na classificação de um lote não edificado com presença de vegetação, correspondendo a uma percentagem de 0,99%. No ano de 2019, a classe 2.2 se encontra nos canteiros centrais entre as vias e um terreno baldio, representando 11,63% do total da área de estudos, esse aumento não representa algo positivo, apesar de aparentar ser caso observado de modo isolado. O aumento do percentual de espaços não edificados com presença de vegetação em 2019 se deu por conta do desmatamento do fragmento de floresta, o qual foi transformado em canteiros dos trechos viários, que apesar de possuírem papel positivo com relação à permeabilidade, não se compara com ao grau de qualidade ambiental desempenhado pelo maciço arbóreo de 2011.

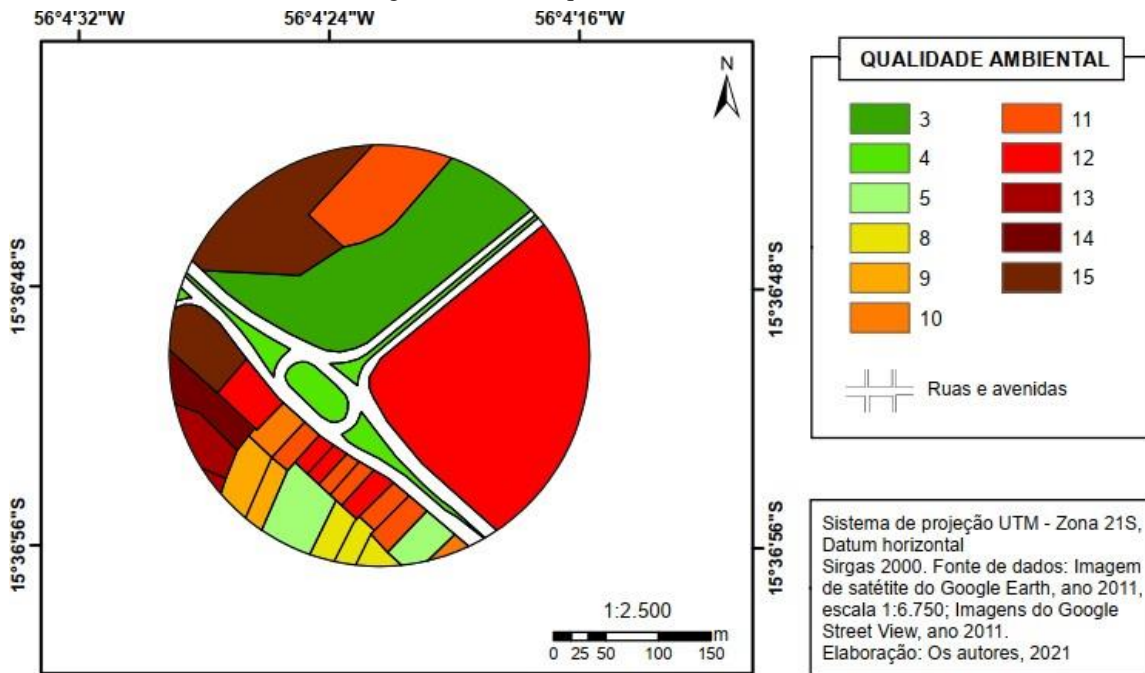
Figura 14 – Carta qualidade ambiental, 2011.

Fazendo uma análise comparativa entre as cartas de qualidade de 2011 e 2019, percebe-se uma clara queda nos índices de qualidade que geram menor impacto ambiental, em consequência do aumento dos índices que produzem maior impacto sobre o ambiente. Portanto, a qualidade ambiental diminuiu no intervalo de tempo destes dois anos, como a atividade econômica da região não mudou, a responsabilidade desta mudança no índice de qualidade recai sobre a transformação urbanística que a área de estudo sofreu com a adição de vias, o desmatamento e a construção de um viaduto.

No ano de 2011, analisando a tabela 7, nota-se a presença de 12 classes de qualidade resultantes do cruzamento de dados (Tabela 5), após analisar a carta de qualidade ambiental e a tabela de percentuais, percebe-se que o predomínio é a da classe 12, com 32,28%. Em 2019, o índice predominante possui também valor 12, o que corresponde a 35,23% do total da área de estudo, esse valor é determinado pelo cruzamento das informações que indicam um uso de QA-8 (serviços e comércios de grande porte) e cobertura 1.1 (Edificações de até 4 pavimentos e Área adjacente com vegetação), seguindo as informações dos pesos contidos na tabela 6. O crescimento da percentagem da classe 12 no ano de 2019 em comparação com 2011, se deu devido à retirada de vegetação de alguns lotes privados.

Como as classes que causam menor impacto ambiental são quantificadas na tabela com números mais baixos, a classe que representa em 2011 uma melhor qualidade é a 3, que resultou do cruzamento de QA+1 com 2.1, representando 16,90%, referente ao maciço arbóreo. Analisando agora a carta no ano de 2019, observa-se que a classe de melhor qualidade presente na região do viaduto da UFMT, também possui o valor do índice igual a 3, esses espaços são os canteiros entre os viadutos que correspondem a 10,64% do total de área esse índice foi obtido por meio do cruzamento dos valores dos pesos do uso QA0 (espaços livres de edificação, com presença de vegetação) e da cobertura 2.2 (Espaços não edificados com vegetação arbórea, arbustiva e herbácea). A carta de qualidade demonstra como a retirada do fragmento de floresta presente em 2011, afetou negativamente o percentual de qualidade do ano de 2019, apresentando uma queda na quantidade de área qualificada como o índice 3, o qual é o equivalente a um menor impacto ambiental na tabela Nucci.

Em 2011, a classe que provoca um maior impacto ambiental é representada na tabela de qualidade como valores mais altos, sendo este representado pelo número 15 e equivale a
