Avaliação das condições das instalações elétricas em canteiros de obras residenciais: Uma análise à luz da Norma Regulamentadora n.º 18

Assessment of the conditions of electrical installations at residential construction sites: An analysis considering Regulatory Standard n.º 18

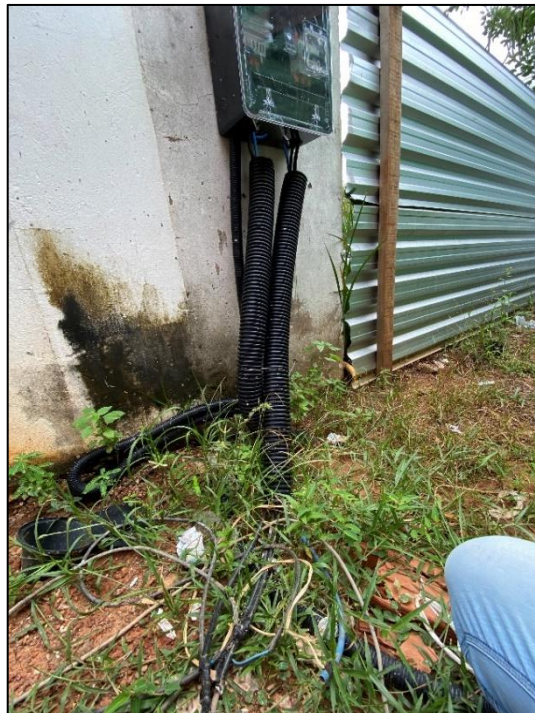
Figura 2 - Derivação do quadro de medição - Obra 9.

Em apenas 11% das obras visitadas foram verificados quadros de distribuição provisórios para as obras; em 89%, as tomadas de uso no canteiro eram ramificadas diretamente do Quadro de Medição sem nenhuma proteção ou caixa de inspeção, conforme a Figura 2.

Destaca-se ainda na Figura 2 que o circuito de derivação possui inúmeras emendas as quais estão sobre o solo sem proteção mecânica (eletroduto), evidenciado mais uma vez o risco de choque elétrico neste canteiro de obras. E ainda estes condutores elétricos soltos sobre o solo podem causar obstrução/enrosco para os trabalhadores provocando quedas ao solo.

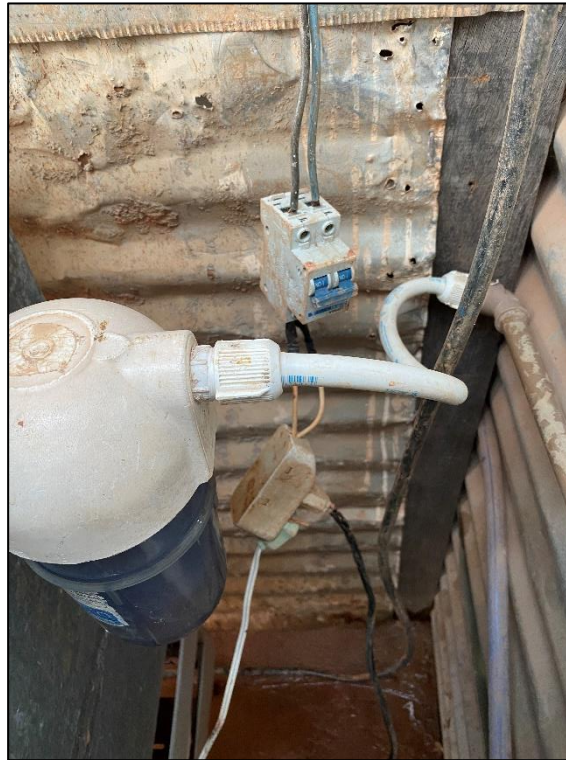
Figura 3 - Instalação inadequada - Obra 1.

Em oito canteiros de obras foram executados dois circuitos apenas, sendo esta uma situação comum encontrada, um dos circuitos disponibilizando a tensão de 127 V e o outro, de 220 V. Em 78% das obras, o disjuntor de proteção e manobra dos dois circuitos eram as mesmas, apenas 22% possuíam disjuntor individual para cada circuito, porém estavam instalados de forma irregular, conforme a

Figura 3, ao tempo, sem fixação e sem proteção mecânica (Itens 15-17).

Figura 3 que a estrutura provisória da obra (o tapume) é metálica e os condutores elétricos estão em contato com a estrutura. Também pode ser verificado na

Figura 3 uma rede de água próxima ao circuito elétrico, e em caso de eventual perda de isolamento dos condutores elétricos seja por atrito, esmagamento ou até mesmo pela elevada umidade, pode-se ocasionar a energização do tapume, podendo originar um acidente.

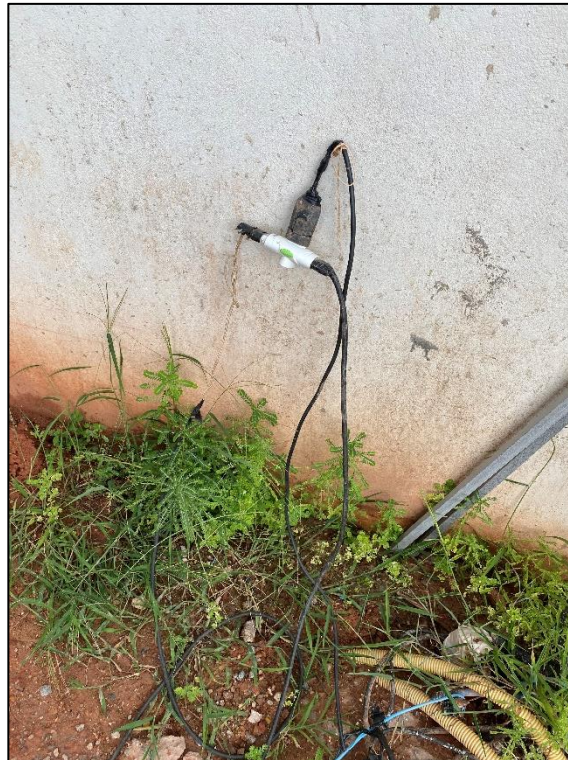
Figura 4 - Ramificações - Obra 1.

As extensões e “TÊ” são de uso comum em todas as obras visitadas. Observou-se que o acionamento dos equipamentos portáteis utilizados no canteiro de obras é predominantemente realizado de forma irregular, com os circuitos fora da linha de um conduto elétrico, bem como sem a devida proteção para utilização ao tempo, como evidenciado na Figura 4 onde os fios/cabos estão sobre o solo com emendas. Este tipo disposição dos fios/cabos sobre o solo pode propiciar acidentes por quedas e/ou choque elétrico.

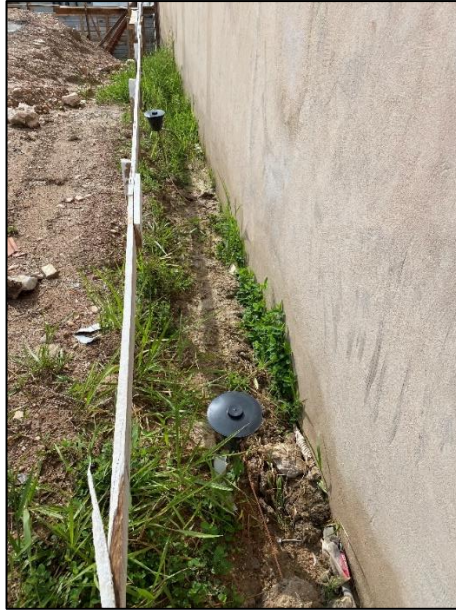
Figura 6 - Aterramento - Obra 4.

Sobre o sistema de aterramento, 33% dos casos interligam o sistema definitivo (haste de cobre, cabo nu e conectores) da própria edificação para as instalações provisórias, em outros 67% não possuíam nenhum tipo de sistema de aterramento. A Figura 6 mostra o sistema de aterramento da edificação a ser construída, o qual foi usado para as instalações do canteiro.

O aterramento apresentado na Figura 6 se resume as exigências da concessionária de energia elétrica para a energização do padrão. Esta solicitação se faz necessário para reforçar o sistema de aterramento da concessionária de energia elétrica, pois em caso de falha deste, pode ocorrer em sobretensões temporárias nas residências, caso não exista um sistema de aterramento no padrão de entrada.

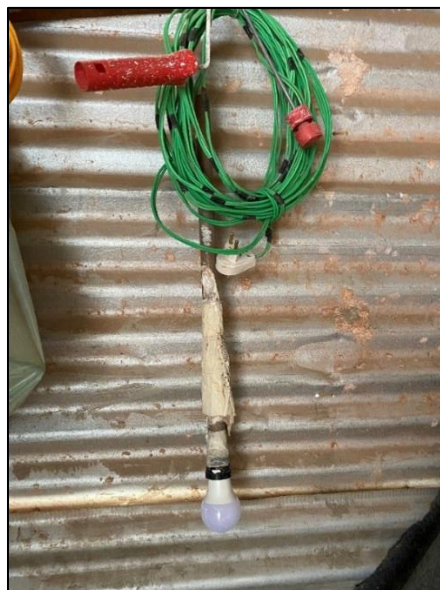
Figura 7 - Iluminação provisória - Obra 1.

Os canteiros de obras visitados estão dentro de condomínios, e possuem regras de horário de trabalho, sendo permitido o horário máximo entre as 17h ou 17h30, a depender do condomínio. Entretanto, somente em um canteiro de obra foi verificada a presença de sistema de iluminação provisória e, pela Figura 7, observou-se que era energizada pelos circuitos de tomadas e seu acionamento se dá por meio de plugue, em desacordo com a NBR 14136 (ABNT, 2012).

A iluminação provisória é tratada na NBR 5410 (ABNT, 2004) a qual prescreve que os equipamentos de iluminação que possam estar em ambientes molhados/úmidos (caso dos canteiros de obras) devem ser concebidos de forma que não se acumule água nos condutores, lâmpadas ou em outras partes elétricas. A fixação dos pendentes (iluminação provisória) deve ser tal que as rotações repetidas no mesmo sentido não possam causar danos aos meios de sustentação e que a sustentação não recaia sobre os condutores de alimentação. E como pode ser verificado na Figura 7 o aparelho de iluminação provisória não possui proteção contra acúmulo de água para a lâmpada, bem como os condutores não possuem isolamento mecânica.
