Experiências de estudos de bens culturais de Mato Grosso utilizando HBIM e fotogrametria

Experiences in the study of cultural heritage in Mato Grosso using HBIM and photogrammetry

¹Luciana Pelaes Mascaro, ²Luciane Cleonice Durante

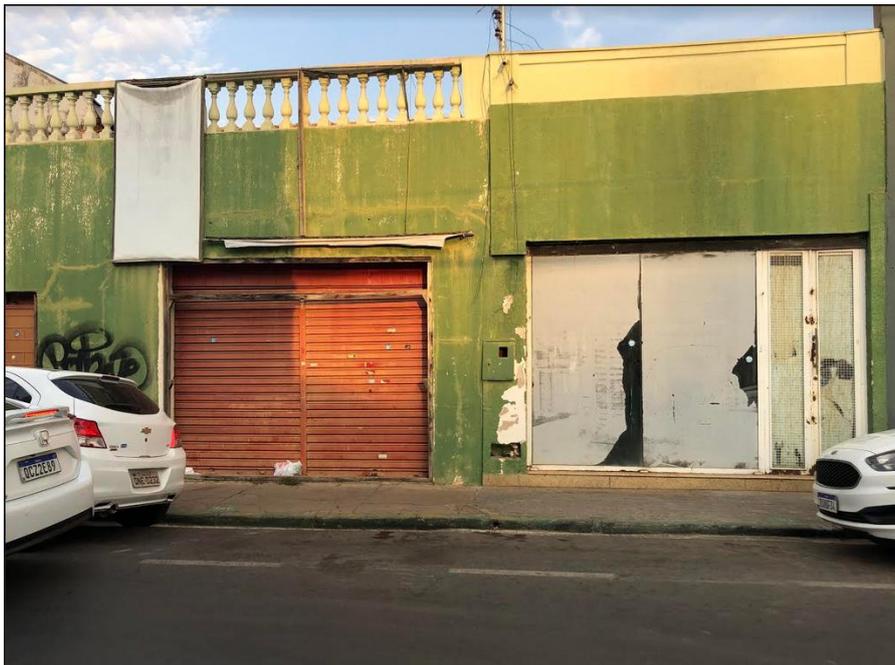
Figura 1 – Edificação conhecida como Casa Procon, no Centro Histórico de Cuiabá-MT, à Rua Pedro Celestino.

A edificação conhecida como Casa Procon fica situada no Centro Histórico de Cuiabá, Mato Grosso (Figura 1); foi propriedade de Paulo Murinho até meados de 2002, quando faleceu sem deixar herdeiros; em 2011, foi incorporada aos bens da Prefeitura Municipal de Cuiabá (QUEIROZ, 2014); foi um dos edifícios contemplados pelo PAC Cidades Históricas, programa federal instituído em 2013 e que visava conservar o patrimônio brasileiro em 44 cidades brasileiras tombadas pelo Iphan. O Centro Histórico foi tombado pelo Iphan em 1992

(BRASIL, 1992), pois nele ainda resiste um conjunto de edificações em taipa e adobe construído a partir do século XVIII com descoberta de ouro e instalação dos bandeirantes na região (SIQUEIRA, 2002). A escolha da Casa Procon como objeto de estudo se justifica pelo seu significado e pelo seu precário estado de conservação, que requeria diagnóstico urgente. É válido destacar que, atualmente, o Centro Histórico está em processo de degradação sendo que dos cerca de 400 imóveis em seu perímetro de tombamento, cerca de 50 estão em risco de colapso. Um número ainda maior necessita de intervenção projetual e construtiva, conforme dados levantados em 2019 (MASCARO, 2022). Assim, Mascaro et al. (2021) e Ribeiro, Volpato e Mascaro (2021) tiveram por objetivo realizar o levantamento, o registro, o diagnóstico do estado de conservação da edificação e a elaboração dos mapas de danos. A chamada Casa Procon foi levantada por Pimenta (2021) a partir de escaneamento a laser 3D;

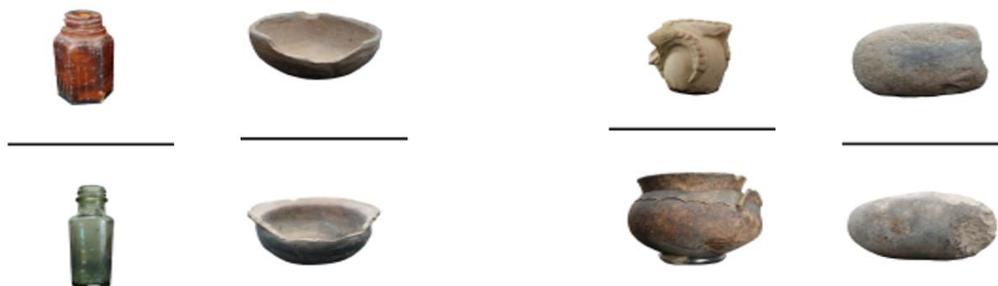
Figura 3 – Conjunto de objetos arqueológicos mato-grossenses sob a guarda do Instituto Homem Brasileiro (IHB).

ii) Em paralelo com o trabalho voltado às edificações descritas, houve a oportunidade de aplicar a técnica de levantamento a partir da fotogrametria a bens móveis (OLIVEIRA, 2022). Um conjunto de objetos arqueológicos - composto por oito artefatos de materiais diversos, sendo dois pequenos recipientes de vidro, três vasos e um cachimbo de cerâmica e duas pontas de machado de pedra - provenientes de diversos sítios arqueológicos mato-grossenses foram disponibilizados para o estudo pelo Instituto Homem Brasileiro (IHB) (Figura 3). Foi possível constatar que artefatos de características diferentes requerem tratamentos diferentes para que o resultado do processo seja satisfatório. Nesta parte do estudo, portanto, a partir da fotogrametria, foram modelados pequenos objetos e os resultados foram comparados à modelagem de objetos grandes e imóveis, como edificações.

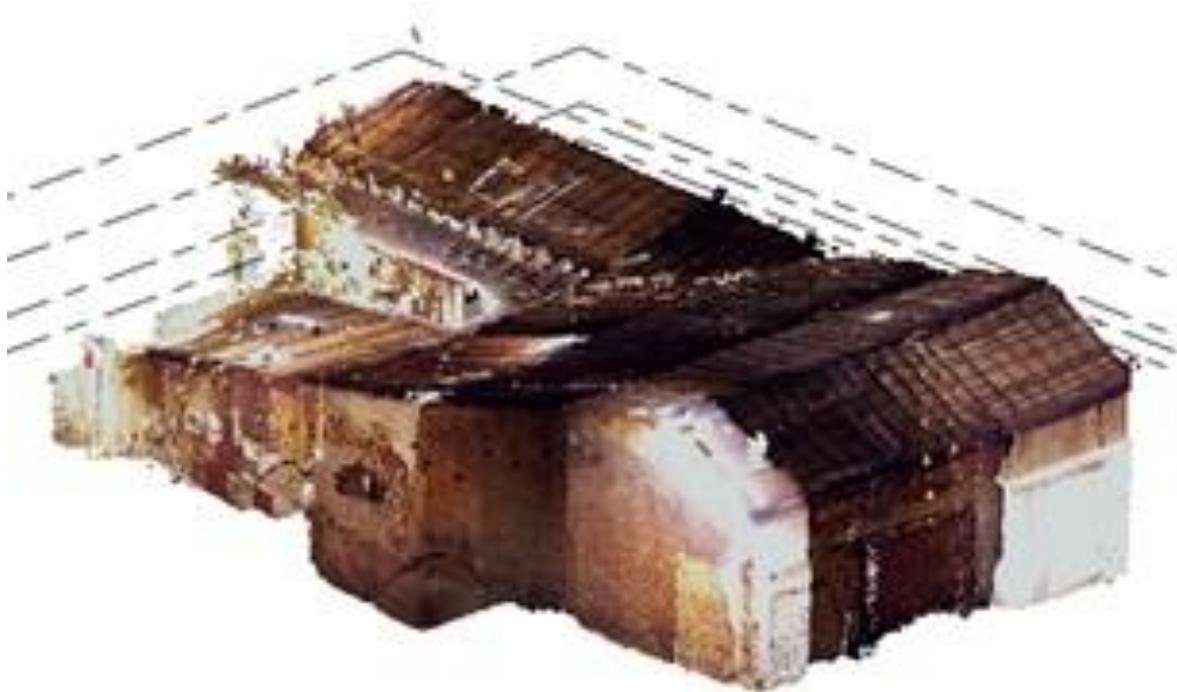
Figure 4 – Nuvem de pontos da Casa Procon obtida por meio de escaneamento a laser 3D.

Para visualizar o resultado do escaneamento utilizou-se o software da plataforma BIM chamado Revit, que trabalha com nuvens de pontos em formato “. rcs” (Random Control Scene) ou “. rcp” (Rich Chart Builder Project). Consoante com Groetelaars (2015, p. 320) “verificou-se que é possível e vantajoso realizar a modelagem BIM dos principais elementos construtivos diretamente sobre a ‘nuvem de pontos’ no Revit”. Assim, após a abertura e visualização do *point cloud*, optou-se pela elaboração de um modelo digital da edificação a partir dos métodos convencionais no software Revit, tendo como referencial o resultado do escaneamento a laser em 3D. Esse procedimento foi registrado apresentado em detalhes por Ribeiro, Volpato e Mascaro (2021. p. 8).

O produto do trabalho contém o diagnóstico da Casa Procon, do qual fazem parte a nuvem de pontos (Figura 4) e o corte dela derivado (Figura 5) e as fichas de seu estado de conservação, elaborados em plataforma BIM. À medida que se identificava os materiais, foi realizada análise histórica das intervenções ocorridas no imóvel ao longo do tempo.

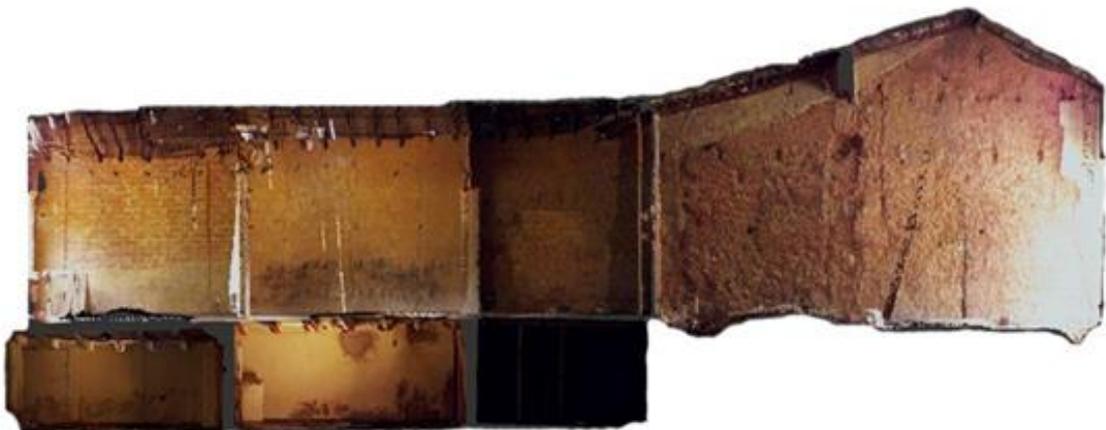
Figure 5 – Um dos cortes gerado a partir da nuvem de pontos para identificação de materiais e de danos.

O passo seguinte foi realizar o seccionamento ou cortes da nuvem de pontos e o ajuste das superfícies geradas pelos cortes. A partir desse procedimento obtiveram-se seis cortes longitudinais e dez cortes transversais, que foram usados para gerar elementos construtivos, abrir vãos de portas e janelas e identificar sistemas, materiais de construção e danos encontrados na edificação. Em seguida, os cortes foram exportados *software* AutoCad para sequência ao trabalho de elaboração das fichas de danos (RIBEIRO, VOLPATO e MASCARO, 2021. p. 9-10).

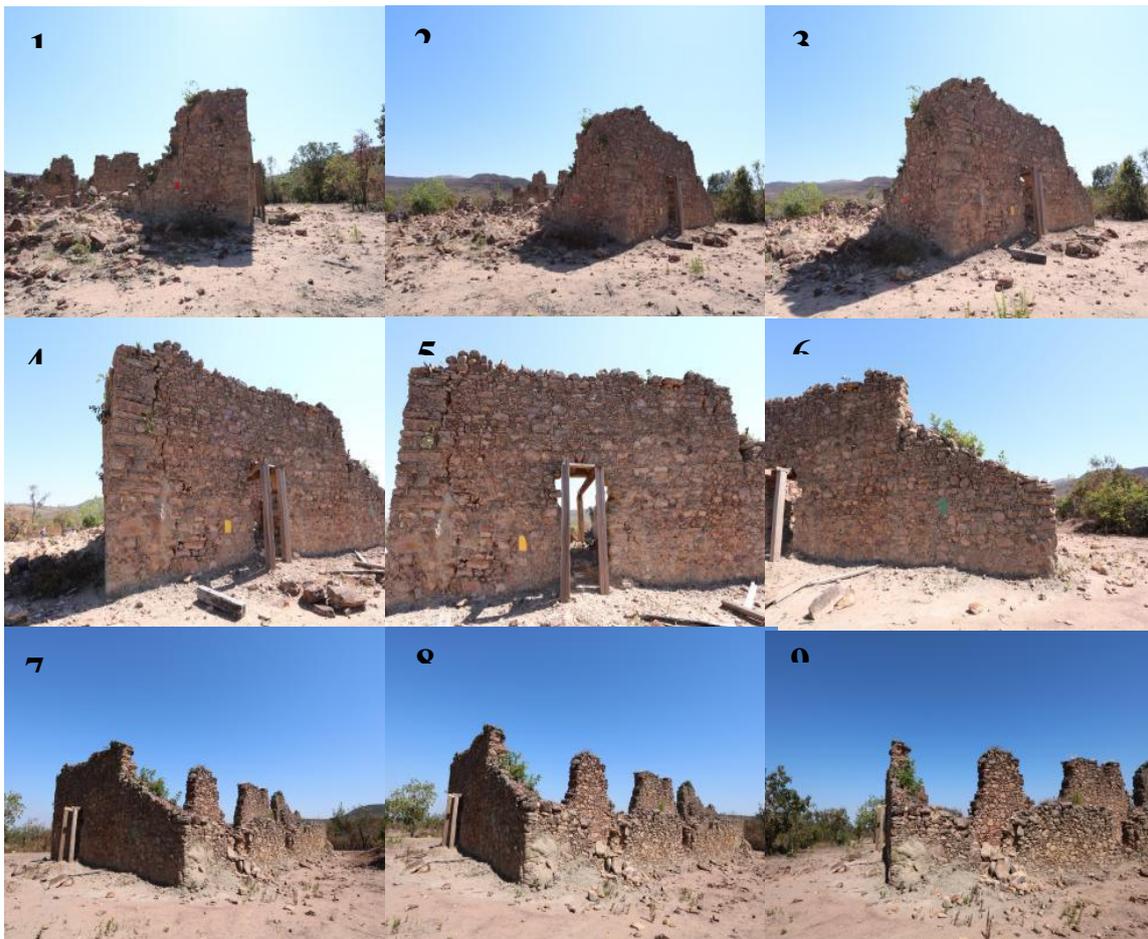
Figura 6 – Ruínas da Igreja e sua alvenaria de pedras, no Arraial de São Francisco Xavier da Chapada.

O levantamento e a modelagem das ruínas do Arraial de São Francisco Xavier da Chapada foram feitos a partir da técnica de fotogrametria, que pode ser definida como *"uma técnica que permite extrair das fotografias, as formas, as dimensões e as posições do objeto"* (GROETELAARS, 2015, p. 68). Essa técnica foi adotada pelo fato de não se dispor do scanner laser 3D, porém, a mesma se mostrou suficiente para o trabalho de registro e modelagem de edificações. As edificações levantadas foram as da “igreja” (Figura 6) e a do “casarão” (Figura 7).

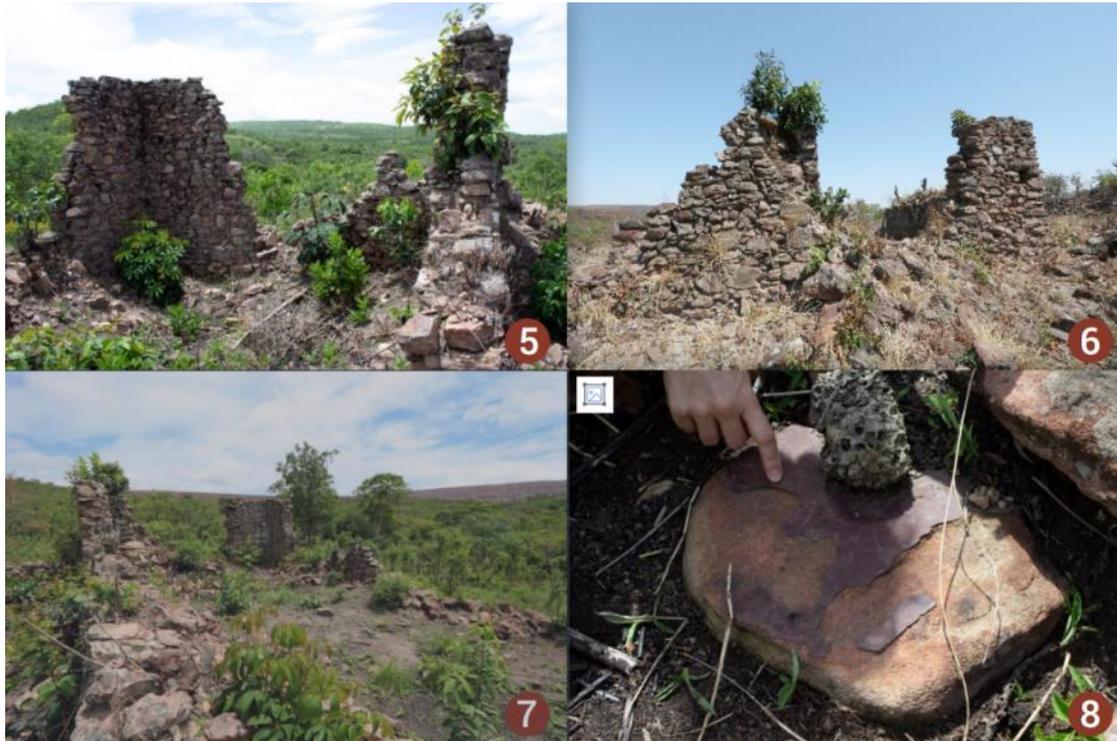
Figura 7 – Ruínas do Casarão com alvenaria de pedras simplesmente empilhadas.

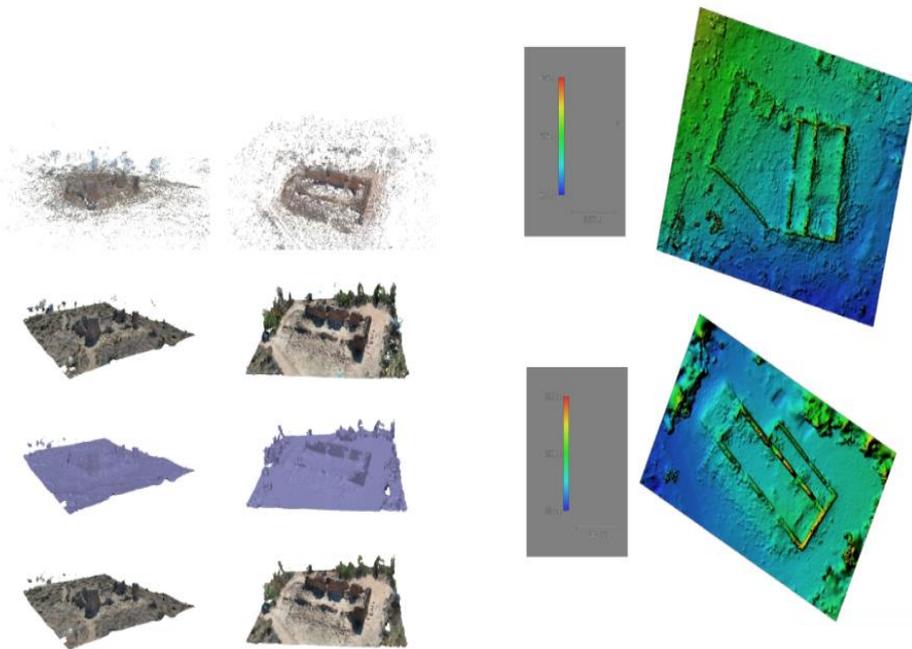
Figura 8 – Processamento das imagens para obtenção do modelo digital 3D: geração da nuvem de pontos, da malha triangulada, da ortofoto e do mapa de elevação.

Em seguida, as fotos foram inseridas no *software* PhotoScan que, realizando a identificação de pontos comuns capturados em cada foto, é capaz de gerar nuvens de pontos. Foram geradas uma nuvem de pontos esparsa e uma densa, sendo que a esparsa foi usada para gerar a triangulação, ou seja, a malha que representa as superfícies da edificação. Convém esclarecer que nuvens de pontos são compatíveis com os *softwares* AutoCAD e REVIT (BIM), possibilita a extração de cortes e vistas, viabiliza a percepção de danos e de materiais construtivos e de desníveis presentes nas estruturas. Por outro lado, a malha triangulada permite a obtenção de dados geométricos da volumetria, como medidas, textura e espacialidade e permite a inserção ou extração de elementos, como esquadrias, apoios e outros

(PIMENTA, 2021, p. 2). Ao final desse processo, obteve-se o modelo digital 3D da Igreja e do Casarão (Figura 8).

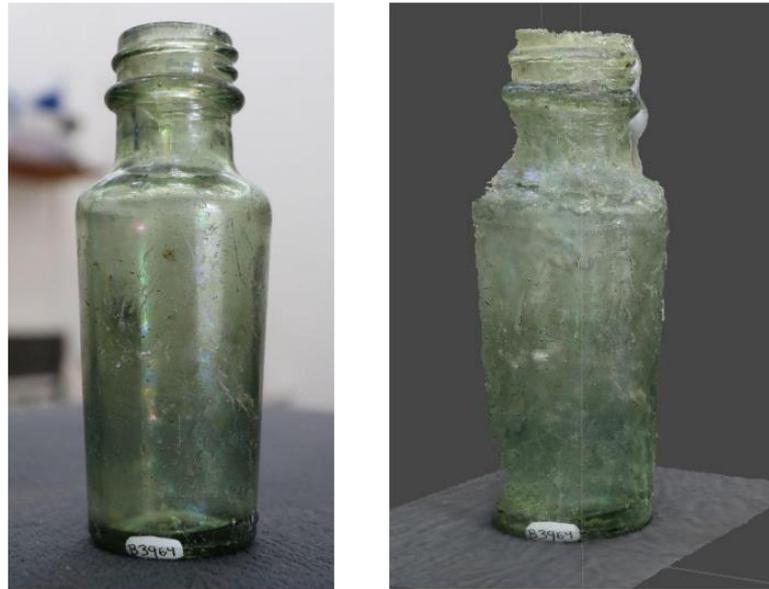
Figura 9 – Foto (à esquerda) e modelagem no software MetaShape (à direita) de um objeto em vidro translúcido.

Nesses estudos sobre parametrização de pequenos objetos móveis foi importante fazer considerações sobre os materiais dos quais são constituídos. Materiais translúcidos permitem que a luz passe através deles sem que se perceba nitidamente os objetos que estão por trás, fazendo com que a luz no objeto seja percebida de forma diferente de acordo com a posição da câmera fotográfica e mudando a forma como os *pixels* são distribuídos a cada foto tirada, mesmo que o objeto permaneça imóvel. Para os *softwares* de fotogrametria essa característica impõe uma dificuldade, pois é imprescindível que cada foto analisada possua ao menos 50% da foto anterior para criar uma relação de referência entre contraste e profundidade, onde a junção de todos os ângulos observados forma o modelo tridimensional do objeto. Quando há constante variação de *pixels* entre as fotos processadas não é possível, para o *software*, entender a continuidade da superfície analisada, gerando resultados imprecisos e distantes da realidade do objeto. A Figura 9 apresenta uma simples fotografia do artefato e, a da direita, o resultado da modelagem no *software* Metashape (OLIVEIRA, 2022, p. 9).

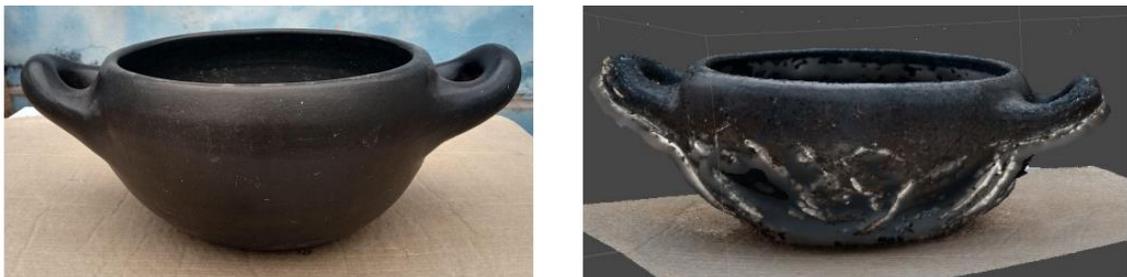
Figura 10 – a) Foto (à esquerda) e modelagem no software Metashape (à direita) de objeto em barro de superfície uniforme e reflexiva: observa-se os defeitos no modelo.

se pode ver a formação de imagens refletidas. Na fotogrametria, deve-se evitar a escolha de superfícies reflexivas regulares, pois o *software* considera a imagem na sua totalidade, sem distinguir a reflexão da superfície em si, tornando os resultados ruins. Esse conceito também se aplica a bases de apoio como vidro, espelhos e afins, quando os *softwares* consideram a reflexão da base como outro objeto, gerando um modelo tridimensional duplicado. A Figura 10 apresenta o resultado da modelagem de um objeto de superfície uniforme com leve reflexão, sendo a imagem da direita um exemplo de modelo inconclusivo (OLIVEIRA, 2022, p. 9).

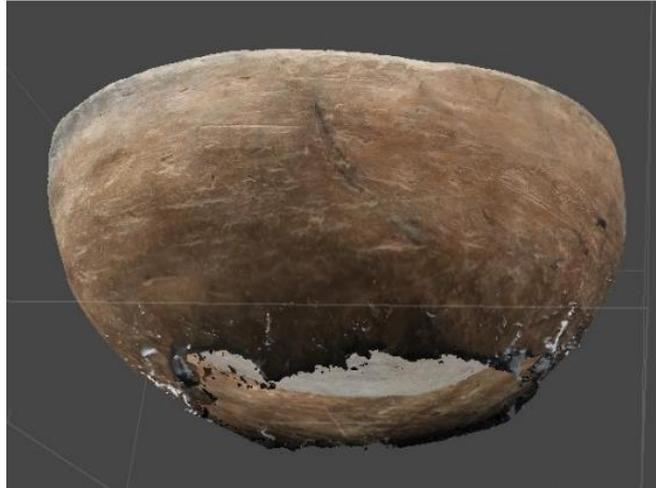
Figura 11 – Modelo digital 3D do objeto sem fotografias da sua base de apoio. Vê-se o defeito gerado pela lacuna de informações.

Para ser fotografado é necessário que o objeto permaneça imóvel para evitar mudança de referência dos *pixels* entre as fotografias. A única maneira de manter a estabilidade do objeto móvel é apoiando o mesmo em uma base, de modo que toda informação dos pontos da superfície de apoio seja perdida e resulte em um objeto parcialmente modelado. A Figura 11 apresenta como o *software* não pôde modelar o fundo do vaso.
