Impacto da ação meteorológica no cronograma de execução de estacas hélice contínua

Impact of meteorological action on the execution schedule of continuous flight augers

¹Mateus Henrique Silveira, ²João Carlos Machado Sanches

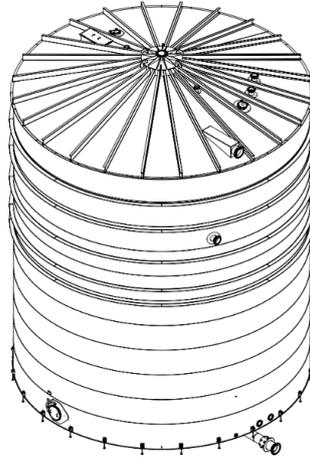
Figura 1 - Desenho isométrico "Fermenter"

Todas as obras estudadas referem-se a bases civis para tanques de fermentação (Fermenter, Figura 1), equipamentos que fazem parte do processo industrial de fermentação de etanol de milho. Cada tanque possui um volume útil de retenção de 2.810.271 litros e um peso

total vazio, incluindo equipamentos equivalentes, de 76.712,82 kg. O peso do conjunto, composto pelo tanque mais os equipamentos, quando cheio de água, é igual a 2.886.836 kg, segundo dados fornecidos pela empresa responsável pela produção dos projetos mecânicos dos tanques e equipamentos.

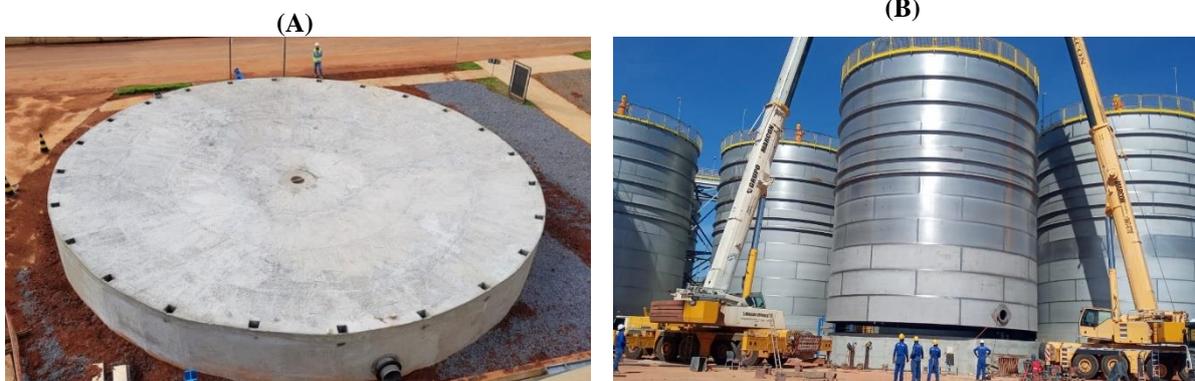
Figura 2 - (A) "Base para Fermenter" 100% Concluída e (B) "Fermenter" instalado

A base em concreto armado é moldada in loco e possui um topo circular afunilado com diâmetro de 15,15 m. Essa base é projetada para suportar um tanque cilíndrico, e conta com um estaqueamento do tipo hélice contínua para garantir a estabilidade da estrutura. Além disso, a base possui nichos de fixação e um encanamento central que liga a parte de nível mais baixo do topo afunilado à lateral da base, onde se encontram as bombas responsáveis por transportar o líquido do tanque para os demais setores da indústria. A Figura 2-A mostra uma base para tanque de fermentação em sua etapa de 100% de conclusão, pronta para servir de suporte ao equipamento a ser instalado. Já na Figura 2-B, é exemplificada a instalação do "Fermenter" (tanque fermentador) em sua base de concreto, demonstrando a relação entre a base e o tanque.

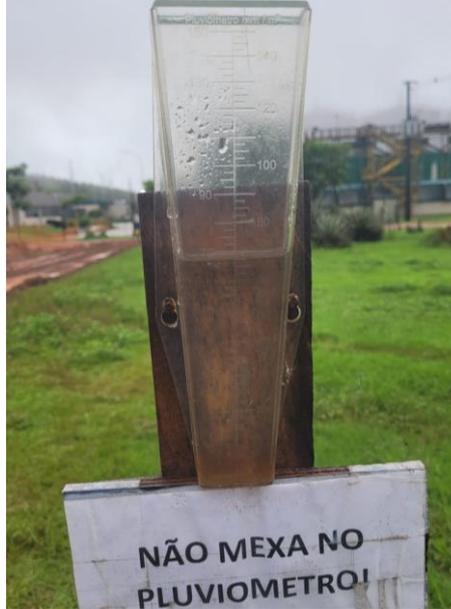
Figura 5: Estação de pluviometria na obra.

O primeiro passo para a realização deste estudo consiste na obtenção dos seguintes dados: índice de precipitação pluviométrica diário, número diário de produção de estacas, carga horária diária de atividade e interferências influentes na produção de estacas decorrentes de ações meteorológicas. Para medir o índice pluviométrico diário, utiliza-se uma estação composta por uma tábua de madeira fixada no solo, posicionada em local sem obstruções

superiores ou laterais, permitindo a coleta adequada das amostras de chuva para o funcionamento do pluviômetro, conforme representado na Figura 5.

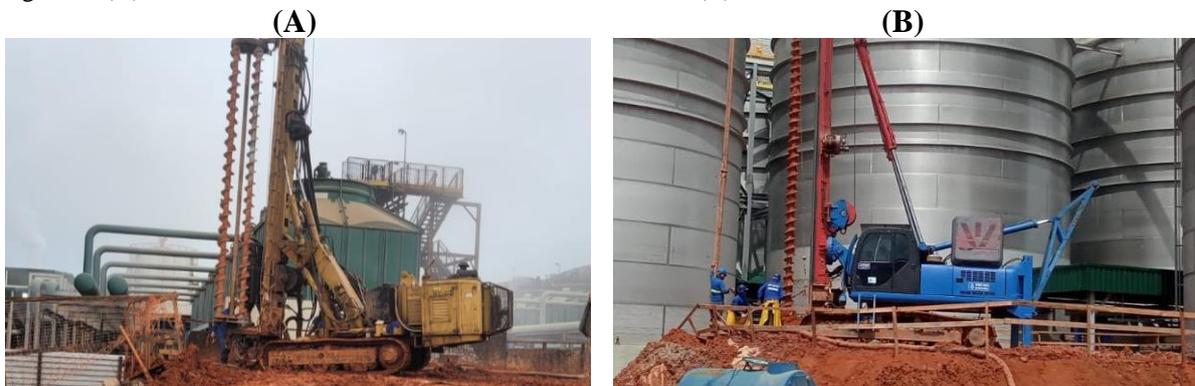
Figura 5: (A) Perfuratriz hélice contínua - SOLODRILL SD55 e (B) Perfuratriz hélice contínua - BS CFA 1542

Os equipamentos utilizados para a escavação dos solos nas obras estudadas consistem em uma perfuratriz hélice contínua do tipo SoloDrill SD55 (Figura 5-A) e outra do tipo BS CFA 1545 (Figura 5-B). Os dados coletados das estacas escavadas e da pluviometria, tanto noturna quanto diurna, eram registrados em uma tabela eletrônica. As observações relevantes que impactam no resultado do experimento, como intervenções externas ou problemas indiretos, eram anotadas e registradas através de fotografias e representadas textualmente na tabela eletrônica. Além dos dados do estudo, fotografias das obras foram tiradas durante seu desenvolvimento, com o intuito de ilustrar as obras e as atividades executadas.
