Aplicação do Método VERAH no Diagnóstico Ambiental de uma Microbacia no Estado de Mato Grosso-Brasil

Application of the VERAH Method in the Environmental Diagnosis of a Microbasin in the State of Mato Grosso, Brazil

Para a elaboração do diagnóstico ambiental da bacia do Córrego do Barbado foi utilizado o método VERAH, proposto por Oliveira *et al.* (2008).

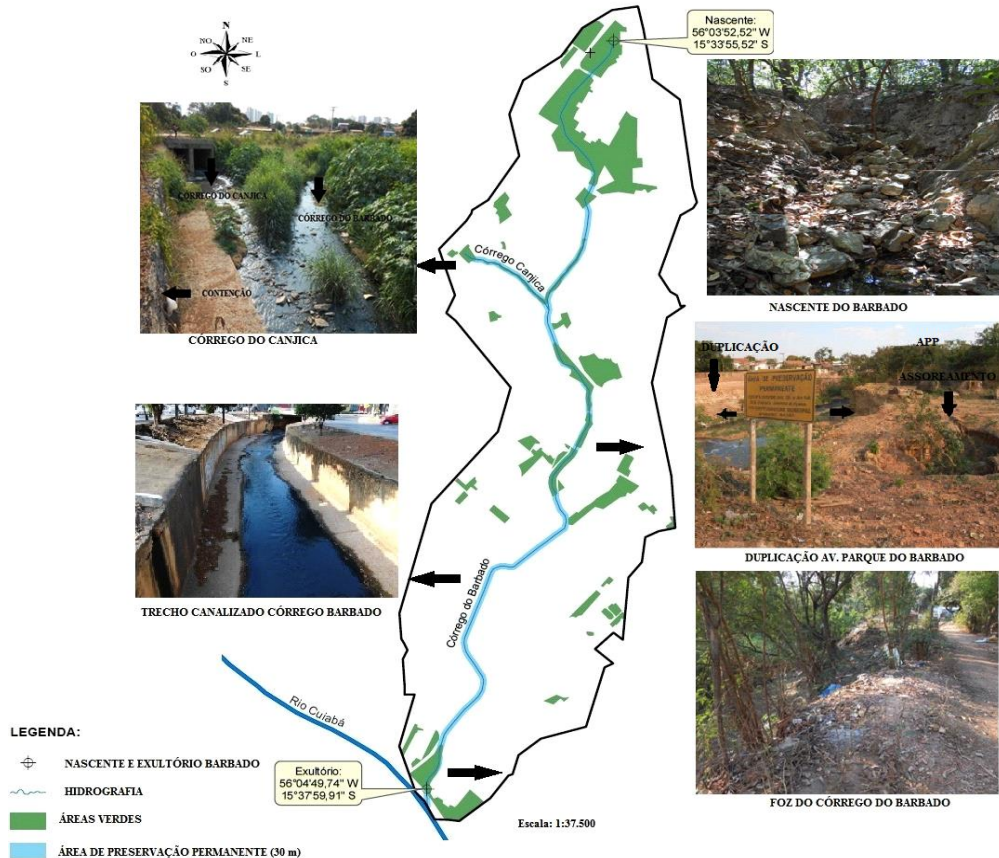
Figura 9-Processos erosivos na microbacia do córrego do barbado baixo, médio e alto curso.

No alto curso da bacia destaca-se a nascente do Córrego do Barbado localizada dentro do Parque Massairo Okamura, no bairro Morada do Ouro. Nesta área seu curso d’água encontra-se totalmente erodido e pode ser observado o assoreamento das suas encostas pela quantidade de pedras e terra dentro do curso d’água (Figura 9).

A nascente possui 20 metros de comprimento com profundidades variando entre 2 a 6 metros de altura e trechos variando entre 2 a 4 metros de largura.

No período de seca observou-se que, apesar da nascente estar localizada dentro de um parque de conservação, existe pouca vegetação rasteira contribuindo para o processo erosivo na área da nascente.

No médio curso do córrego, avançados processos erosivos estão ocorrendo, desde o bairro Jardim das Américas no trecho da Av. Brasília até a Avenida Arquimedes Pereira Lima (coordenadas 15°36.09'35"S e 56°04'03.88"O). Neste trecho encontra-se em andamento a duplicação da Av. Parque do Barbado (Figura 9).

Parte da área de preservação do córrego foi desmatada neste trecho, conseqüentemente iniciou-se o processo erosivo das encostas e o assoreamento do Córrego do Barbado (Figura 9). A erosão está com aproximadamente 5 metros de profundidade e todo este trecho do córrego está assoreado com acúmulo de sedimentos em seu curso.

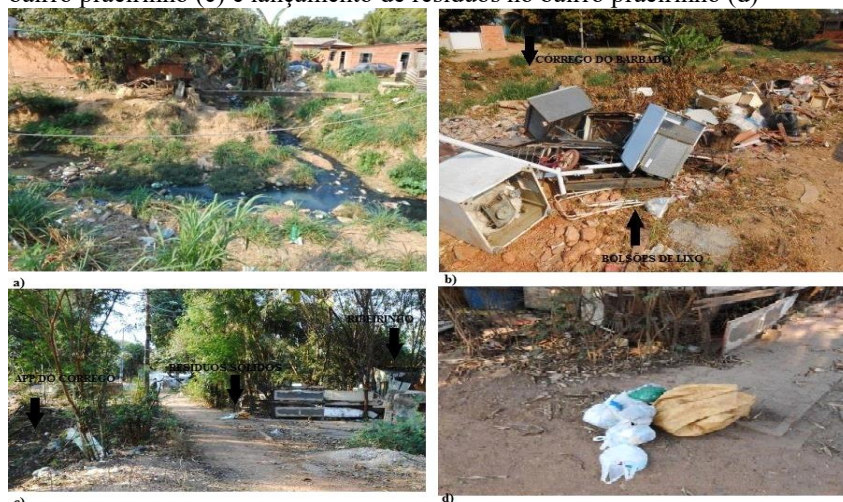
Figura 10-Lançamento de resíduo no córrego (a), bolsões de lixo no bairro bela Vista (b), ocupação de app no bairro praeirinho (c) e lançamento de resíduos no bairro praeirinho (d)

Em avaliações de campo ao longo das margens do Córrego do Barbado observou-se o lançamento de resíduos sólidos dentro do curso d'água e em suas margens. Sendo os bairros: Bela Vista, Terra Nova e Praeirinho os que mais utilizam o córrego como destino final dos resíduos (Figuras 10.a até 10. d).
