Classificação do estado de conservação de fachadas de edificações públicas

Classification of the conservation state of public building facades

Dessa forma, a amostra escolhida foi composta por três prédios do *campus* de Cascavel: Biblioteca (1), Centro de Ciências Biológicas e da Saúde – CCBS (2) e Laboratório de Estruturas e Materiais da Engenharia – LEME (3), conforme ilustrado na Figura 1.

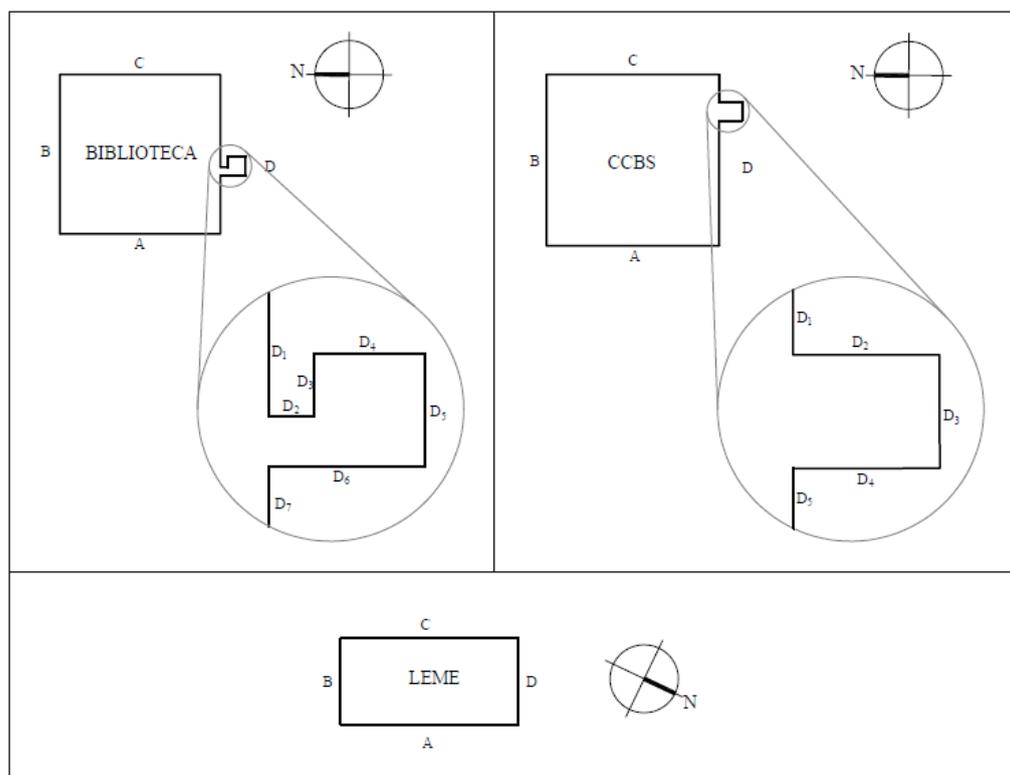
Figura 2 – Códigos das fachadas dos blocos

Para facilitar a análise, as fachadas dos blocos foram divididas de acordo com suas orientações geográficas, recebendo códigos alfabéticos, de A a D. A cada fachada geográfica foi atribuída uma ficha, a qual foi analisada individualmente. No caso da Biblioteca e do CCBS, uma das fachadas sofreu subdivisões, devido a sua descontinuidade. Essas divisões são ilustradas na Figura 2.

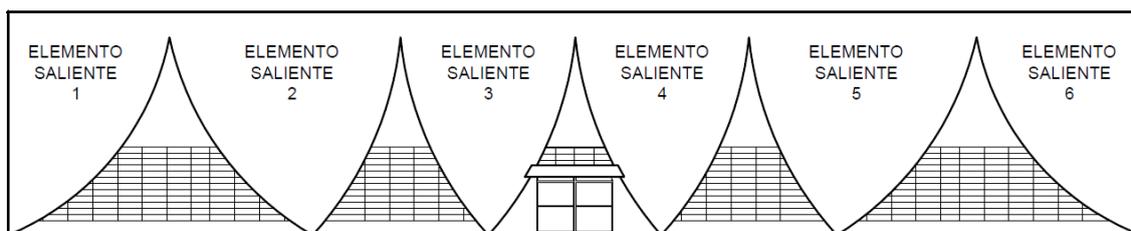
Figura 3 – Representação da divisão das pétalas em diferentes elementos salientes

Nas vistorias realizadas no bloco Biblioteca, houve certa dificuldade na análise dos elementos arquitetônicos conhecidos como pétalas, conforme croqui apresentado na Figura 3. Nesse caso, decidiu-se que as pétalas seriam analisadas como elementos salientes, já que apresentam detalhes arquitetônicos ressaltados em relação à fachada do bloco.

Essa consideração também foi utilizada para o bloco do CCBS, que também possui as pétalas como componentes de sua fachada.

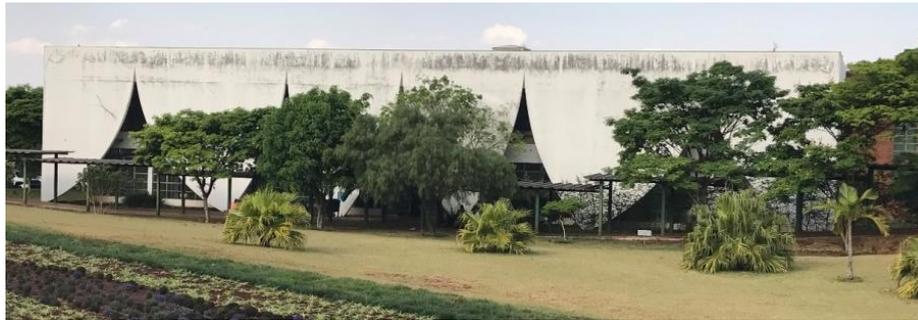
Figura 4 – Biblioteca – Campus Unioeste

A Biblioteca do campus de Cascavel foi construída em 1997 e ocupa uma área de 4.267 m², distribuídos em dois pisos. Dispõe de um hall para a realização de eventos de artistas locais, além de ambientes para estudo e um acervo de aproximadamente 36 mil livros. O bloco da biblioteca apresenta elementos de fachada conhecidos como “pétalas”, um detalhe arquitetônico que é uma particularidade de alguns blocos da Unioeste (CCBS e Reitoria, além da biblioteca). A Figura 4 representa uma imagem deste bloco.

No bloco da Biblioteca foram encontradas as seguintes anomalias: fissuras pontuais no acabamento (Simples), descolamentos e bolor no acabamento (Média), ferrugem nas esquadrias (Simples), fissuras mapeadas no acabamento (Média), descolamento em placas do revestimento cerâmico em altura (Muito Grave) e destacamento entre esquadria e alvenaria (Grave). Estas manifestações estavam presentes em praticamente todas as fachadas deste bloco. Nas Figuras 5 e 6 são ilustradas algumas dessas patologias.

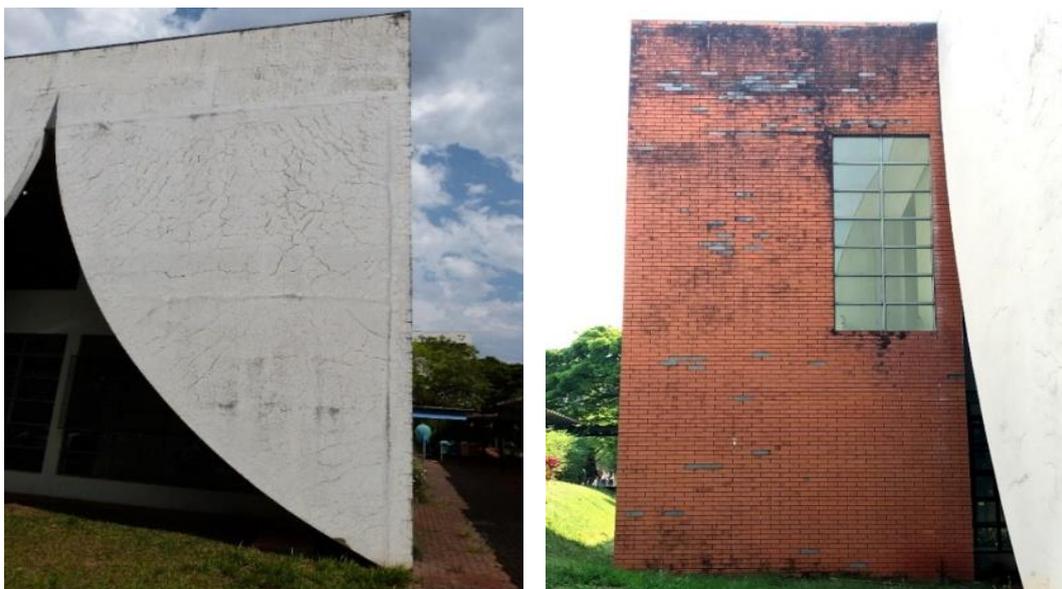
Figura 5 – Incidência de fissuras, bolor e descolamento do revestimento cerâmico

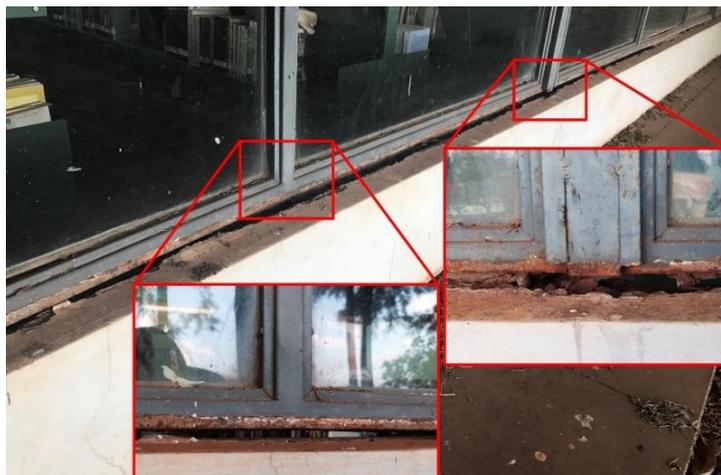
Figura 6 – Descolamento entre esquadria e alvenaria, na fachada da biblioteca

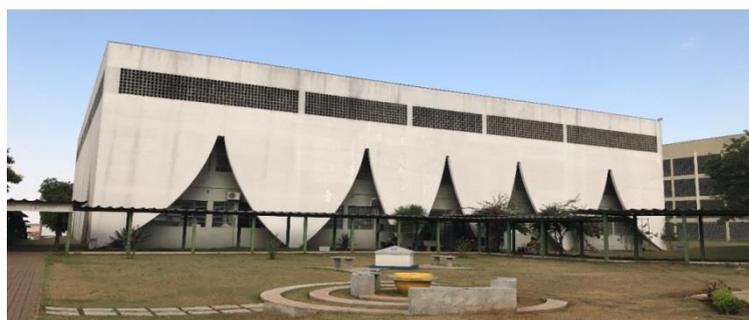
Figura 7 – Imagem do Centro de Ciências Biológicas e da Saúde – CCBS

O Centro de Ciências Biológicas e da Saúde – CCBS conta com 7.065 m² e foi construído em 1997. O bloco é formado basicamente de laboratórios para a realização de atividades práticas de formação dos acadêmicos dos cursos da área da saúde (Ciências Biológicas, Enfermagem, Farmácia, Fisioterapia, Medicina e Odontologia) além de salas de aula. É composto também por três órgãos suplementares: herbário, biotério e Instituto de Pesquisa e Pós-Graduação em Odontologia. A Figura 7 apresenta uma imagem do CCBS.

A fachada A do CCBS é a fachada principal, ou seja, de entrada do bloco, voltada para oeste. No bloco foram encontradas anomalias consideradas simples e média. Entre elas: fissuras pontuais no acabamento (Simples), descolamentos e bolor no acabamento (Média), manchas no acabamento (Média), ferrugem nas esquadrias (Simples), vidros quebrados e danificados (Média), fissuras mapeadas no acabamento (Média). Nas Figuras 8 e 9 são ilustradas algumas dessas patologias.

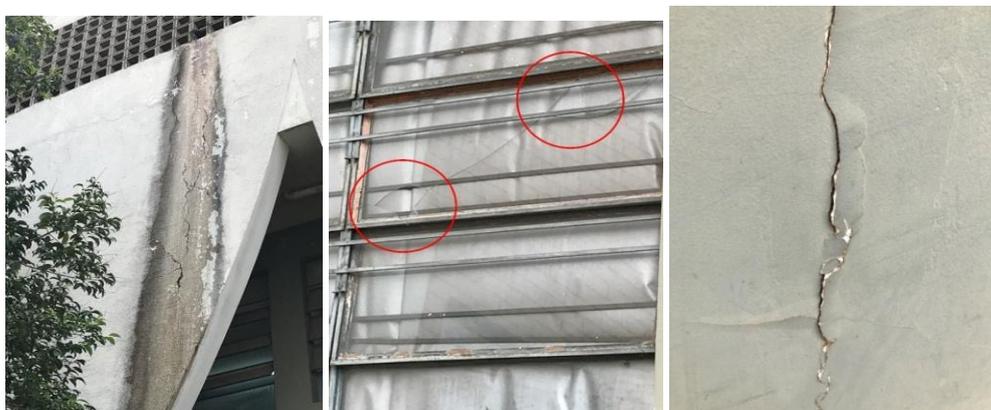
Figura 8 – Incidência de fissuras, manchas no acabamento e vidros quebrados

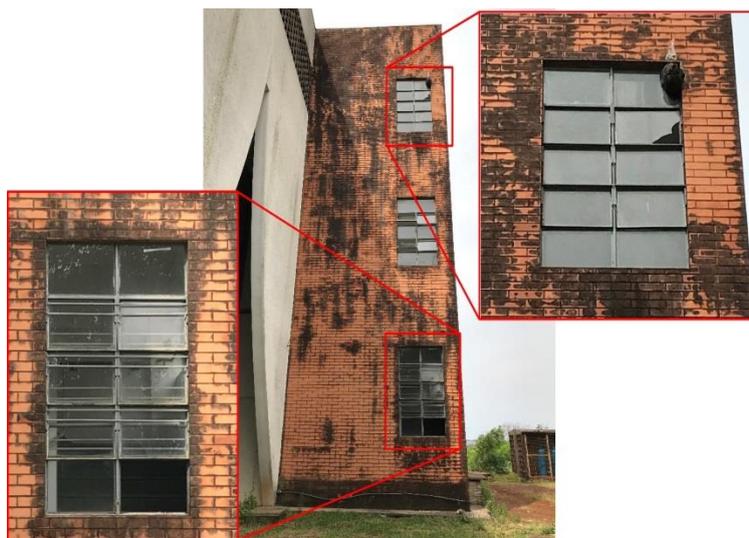
Figura 9 – Incidência de bolor e fissuras e descolamento no acabamento

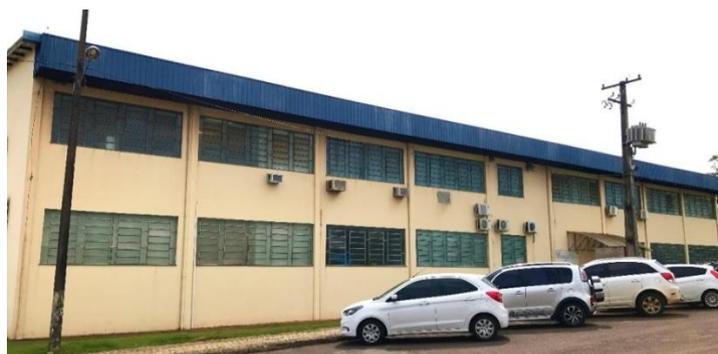
Figura 10 – Laboratório de Estruturas e Materiais da Engenharia

Nesse bloco foram encontradas as menores incidências de anomalias, se comparado aos demais pesquisados. Entre os blocos observados anteriormente, este aparentou ser o melhor conservado. O mesmo foi incluído na pesquisa pelo fato de possuir fachadas contínuas e bem definidas, com vários elementos, em que se verificou a boa aplicabilidade do instrumento. A Figura 10 representa uma imagem do bloco.

As seguintes anomalias foram identificadas: fissuras pontuais no acabamento (Simples), descolamentos do revestimento (Simples), descolamentos do acabamento (Simples), manchas no acabamento (Simples), ferrugem nas esquadrias (Média), vidros quebrados (Média). Na Figura 11 estão ilustradas algumas dessas patologias.

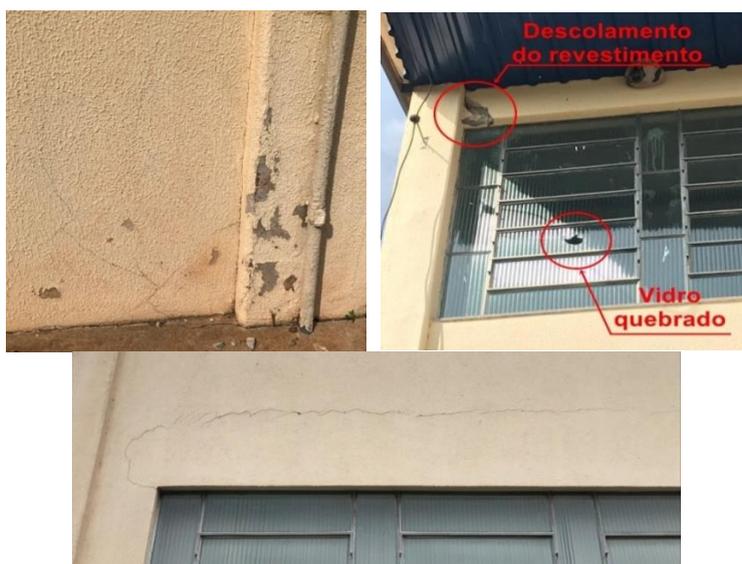
Figura 11 – Incidência de fissuras e descolamentos no acabamento, descolamento do revestimento e vidro quebrado

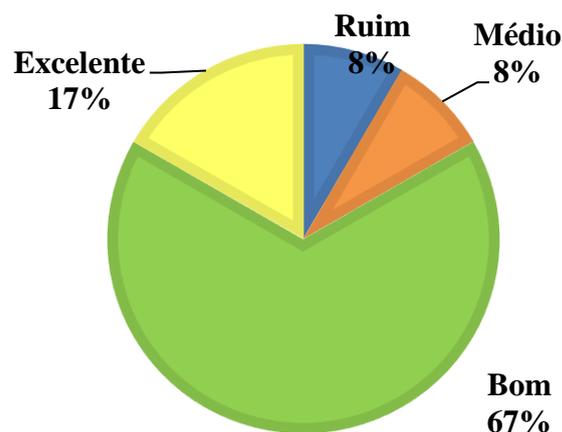
Figura 12 – Percentual de fachadas por estado de conservação

A partir dos resultados foram calculados os percentuais das fachadas classificadas em cada estado de conservação, conforme apresentado na Figura 12.

Observou-se que a maioria das fachadas (67%) foram classificadas com estado de conservação Bom. Uma fachada foi classificada como Ruim e uma como Médio, representando apenas 8% do total. Com classificação Excelente, houveram duas fachadas, equivalente a 17%. Nenhuma fachada foi classificada com estado de conservação Péssimo.
