## Saúde, Segurança e Meio ambiente: Análise Preliminar de Riscos em atividades que fazem o uso da água em Cozinha Hospitalar

### Health, Safety and Environment: Preliminary Risk Analysis on activities involving water use in Hospital Kitchen

O objeto desse estudo é a Cozinha do Hospital Universitário Júlio Müller (HUJM-UFMT – EBSEH), na cidade de Cuiabá-MT, com área de aproximadamente 175,80m<sup>2</sup> (desconsiderando área do refeitório, despensas, administrativo e câmaras frias), com um quadro de 41 funcionários de uma empresa terceirizada. Trabalham em três turnos, na seguinte escala: dois funcionários (administrativos) em escala 5x2 (dias de trabalho x dias de folga); cinco funcionários em escala 6x1 e duas equipes de plantão com 17 funcionários (12 atuam no período diurno e cinco no noturno) em escala de 12 x 36h. Servem em média 420 refeições diárias, além do café da manhã e lanche da tarde.

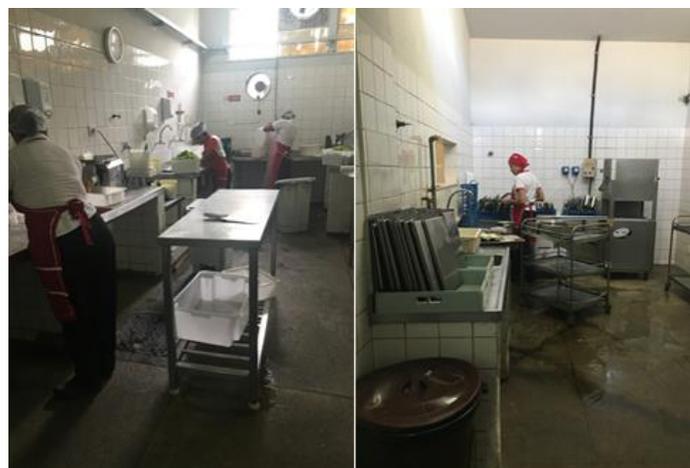
Dentro do processo produtivo, foram selecionados cargos e funções nos quais as atividades são mais impactadas pelo uso da água, seja pela quantidade utilizada, pelo tempo envolvido ou pela influência na questão de contaminação. As Copeiras, num total de 14 (cinco atuando das 7h às 19h e duas das 19h às 7h), são as que mais circulam entre o hospital e a Cozinha, pois distribuem as refeições, auxiliam na montagem das mesmas (incluindo a salada) além de higienizarem bandejas e utensílios dos pacientes (Figura 1) e dos usuários do refeitório.

Figura 1- a) Copeiras na área de hortifrúti e Cozinha de Carnes e b) Copeira na área de Higienização de Utensílios dos Pacientes

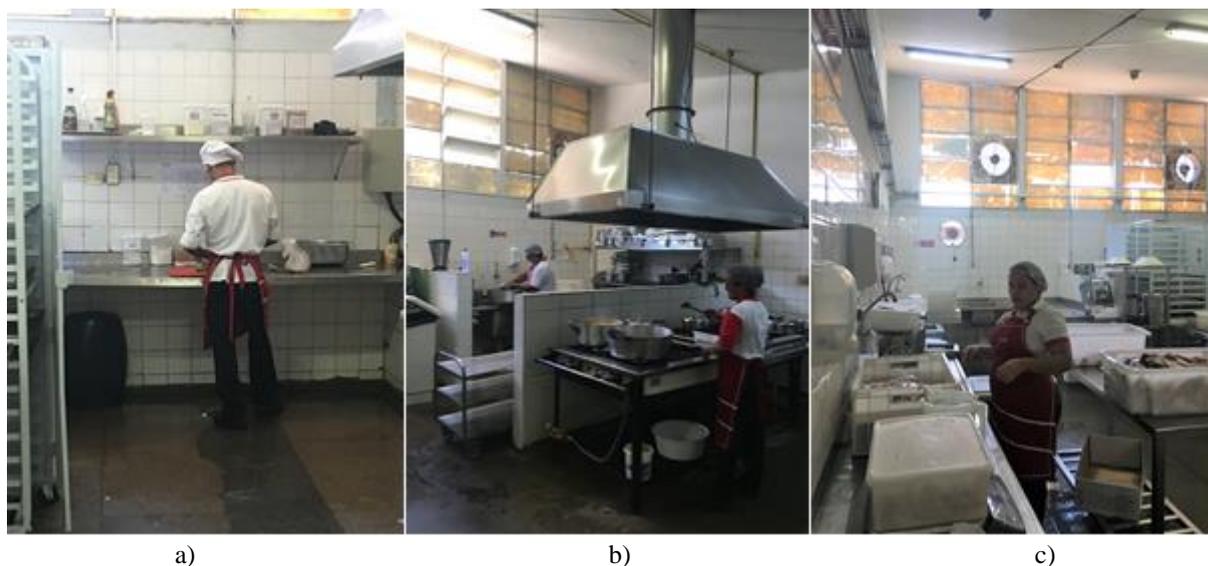
Os Cozinheiros e seus Auxiliares (total de 10), responsáveis por parte do pré-preparo e cocção, lidam com a água diretamente ao fazerem a limpeza das bancadas e demais equipamentos ao final de cada preparo. É a função de maior permanência no ambiente e que mais impacta nas condições ambientais da Cozinha. A Cozinheira de Carnes, que trabalha das 07h às 15h20min, seis dias por semana, trata do corte e preparo das carnes e opera em um dos principais pontos quanto à possível contaminação, visto que a forma de descongelamento interfere na qualidade do alimento (Figura 2).

Figura 2 – a) Cozinheiro Geral, b) Cozinheira Dietética e c) Cozinheira de Carnes

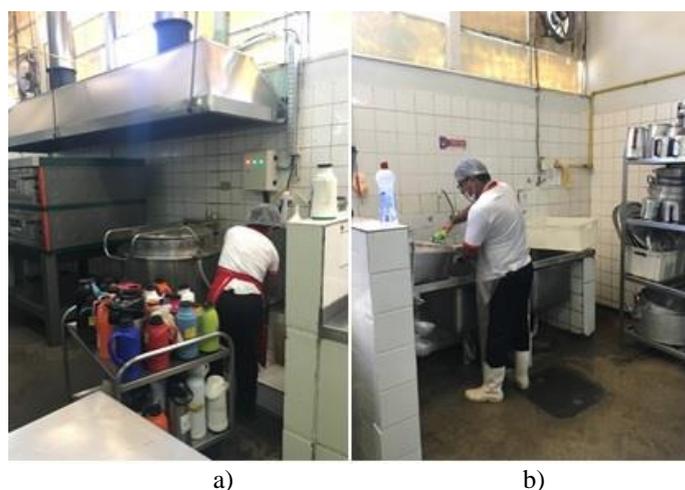
A Auxiliar do Café trabalha seis dias por semana (07h às 15h20min) e deve se atentar para as quantidades indicadas, higienizar a bancada ou local para esse preparo além dos cuidados com o equipamento. O Auxiliar de Serviços Gerais (labora das 09h às 17h20min, seis dias por semana) realiza qualquer atividade referente ao auxílio no pré-preparo e, neste caso, é responsável pela lavagem e higienização dos utensílios e panelas usados no preparo e cocção dos alimentos (Figura 3).

Figura 3 – a) Auxiliar do Café e b) Auxiliar de Serviços Gerais

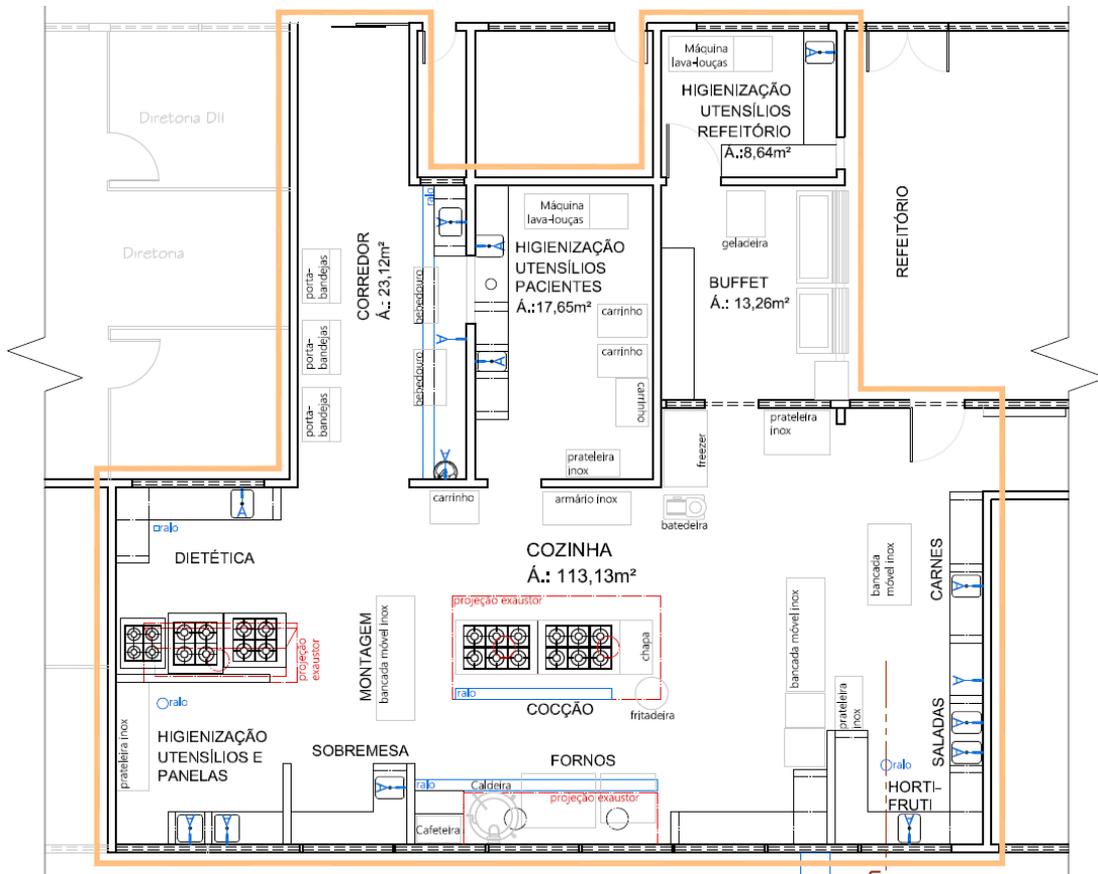
Nos 113,13m<sup>2</sup> de área, a Cozinha do HUIJM-UFMT (Figura 4) possui a área das carnes (uma pia), saladas/hortifrúti (três pias), bancada de apoio para a área da cocção (sem pia),

sobremesas (uma pia), higienização de utensílios e panelas (duas pias), área da dietética (uma pia) e bancadas móveis de apoio (Figura 5). Interligada está a área de higienização dos utensílios dos pacientes (17,65m<sup>2</sup>) com duas pias mais uma lava-louças. A área de higienização dos utensílios do refeitório (8,64m<sup>2</sup>) tem uma pia mais uma lava-louças e é separada, próxima ao buffet.

Figura 4 – Layout da Cozinha HUJM-UFMT

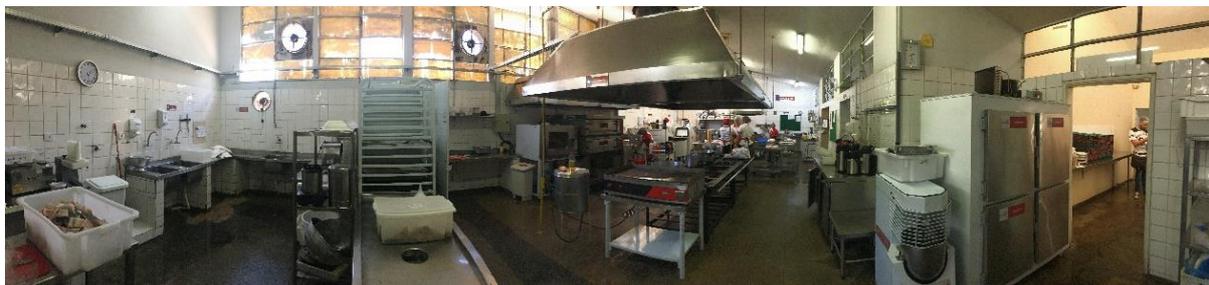
Figura 5- Vista da Cozinha a partir da área de carnes

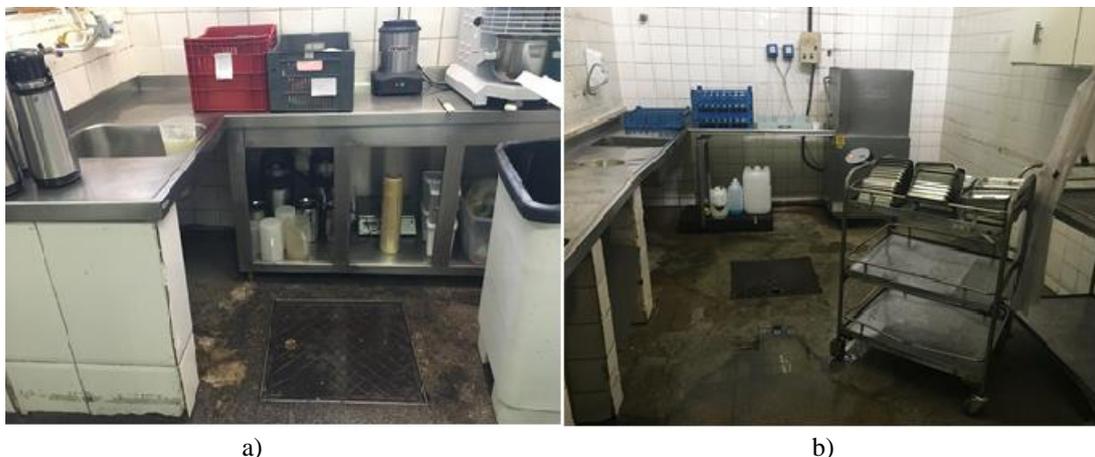
Entendendo que o planejamento arquitetônico contribui para a correta operacionalização da Cozinha, averiguou-se no ambiente alguns aspectos construtivos que se encontram fora das recomendações da ANVISA, favorecendo a proliferação de fungos e outros vetores por conta da umidade e calor constante. Citam-se como exemplos, o piso, do tipo granilite, sem o acabamento polido, têm diversos “remendos”, desníveis entre áreas, com caimentos não favoráveis para os ralos, facilitando o acúmulo de águas residuais das diversas atividades. Em algumas das áreas, existem tampas que se acredita ser da caixa de gordura,

porém durante as visitas não foi possível identificá-las e os funcionários não tinham conhecimento a respeito (Figura 6). Essas caixas devem ser localizadas fora da área de preparação, de acordo com a Resolução-RDC N° 216, de 15 de setembro de 2004 (BRASIL, 2014), pois suas frestas podem ser veículos de contaminação ou trânsito de vetores e insetos.

Figura 6 - a) Área de Preparo das Sobremesas e b) Área de Higienização dos utensílios dos Pacientes.

Diante do exposto, aponta-se como ação prioritária, mas que deve ser resolvida em médio prazo, em virtude da complexidade de execução, o tratamento do piso, substituindo-o por material de superfície mais lisa, impermeável e lavável – com a garantia de se manter antiderrapante, envolvendo assim o estudo de posição e dimensionamento dos ralos, colocando o caimento do piso para os mesmos. Os ralos devem ser sifonados e possuir dispositivo que facilite seu fechamento. Mister se faz também necessário a investigação mais detalhada sobre as tampas de caixas de inspeção, reposicionado as mesmas e se possível eliminando-as desse ambiente, devido ao alto risco de contaminação.

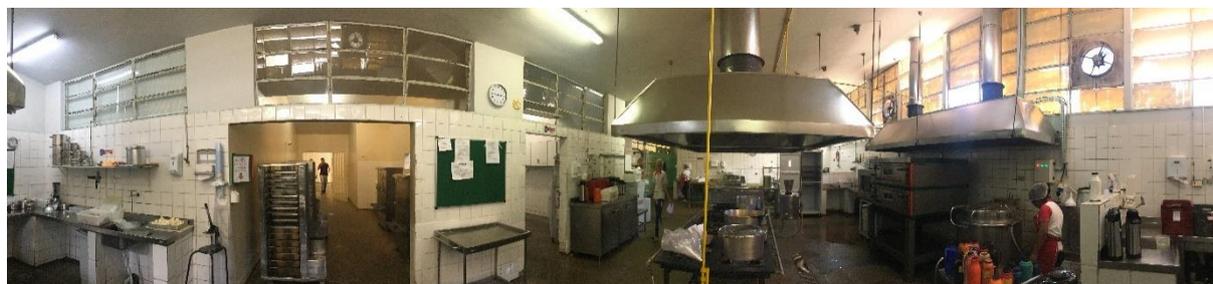
Causando maior interferência no conforto térmico, e interligado com o sistema de proteção contra incêndio, está o sistema de exaustão. Perceberam-se diferenças de sensação térmica das áreas de pré-preparo e as áreas de cocção, claramente influenciadas pelo uso de seus respectivos equipamentos, mas que deveriam ser reduzidas pela exaustão, presente na área dos fogões e fornos e pelos exaustores/ventiladores (esses em condições precárias) nas janelas. De acordo com a NBR 14518 (ABNT, 2000), os equipamentos identificados na Cozinha são de classificação moderada em relação à produção de vapores de óleo e/ou partículas de gordura, e pelo tipo da edificação em que se encontra, exige-se sistema fixo de extinção de incêndio (proteção passiva), tomadas elétricas instaladas fora do fluxo gasoso (atenta-se para a fritadeira e chapa ligadas à tomada extensora enrolada no encanamento de gás) entre outros itens, como *dampers* corta-fogo. Além desses pontos, não foram contemplados itens primordiais como iluminação e sinalização de emergência, extintores apropriados, portas corta-fogo entre a Cozinha e o corredor interno do hospital (Figura 7).

Figura 7 - Vista da Cozinha a partir da bancada de montagem

O segundo quesito é a exaustão, que envolve a questão preventiva do risco de incêndio, o auxílio na remoção de vapores e gorduras melhorando a circulação do ar dentro do ambiente. É necessário rever a manutenção preventiva, seu dimensionamento e, em último caso, o seu posicionamento, visto que a cocção e dietética formam uma concentração alta de calor e a localização da higienização dos utensílios parece impulsionar esse agente, além de “atravessar” erroneamente o fluxo desse setor. Como última questão do ponto de vista predial, além da manutenção das lâmpadas existentes, é preciso realocar os pontos de iluminação, principalmente nas áreas da cocção e do preparo de carnes, que atuam diretamente com objetos cortantes como facas, moedor de carnes, etc.
