Simulação de evacuação emergencial: estudo de caso na Escola Municipal de Educação Básica

Simulation of emergency evacuation: case study at Municipal School of Basic Education

¹Renan Rodrigues Pires, ² Carol Cardoso Moura Cordeiro

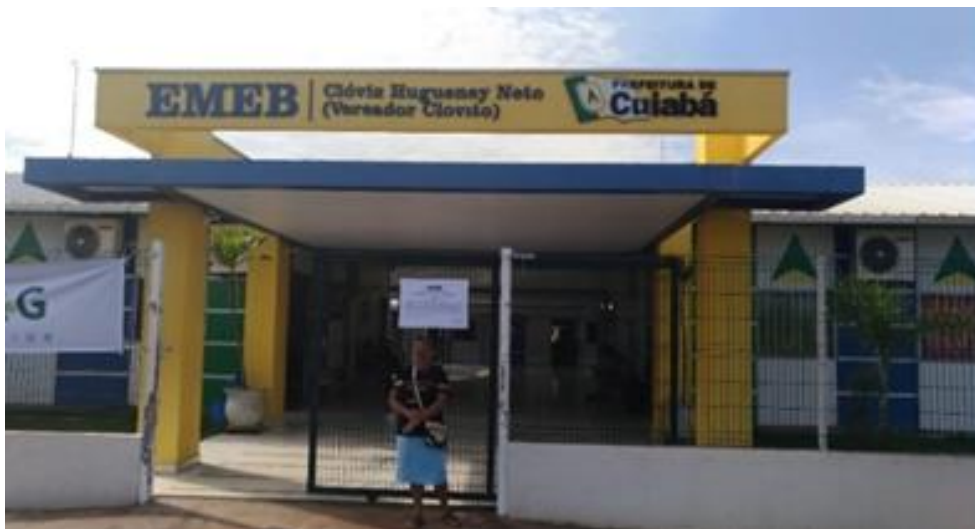
Figura 1 - Fachada da EMEB Clóvis Hugueney

A área de estudo é a Escola Municipal de Educação Básica (EMEB) Clóvis Hugueney Neto, situada no residencial Jardim Paulista, município de Cuiabá-MT, com área total de 2.736,87 m² e 1.037,14 m² de área construída, como pode ser observado na Figura 1.

A edificação foi inaugurada em 2016, após aproximadamente dois anos de construção. O projeto foi elaborado pela Secretaria de Educação de Cuiabá para atendimento da população do entorno. Com método construtivo diferenciado, possui vedações verticais compostas por painéis isotérmicos, com núcleo em EPS e revestimento em chapas metálicas, visto que a velocidade de implantação deste modelo de edificação é mais célere que o modelo tradicional (em alvenaria convencional) e atende à demanda da população.

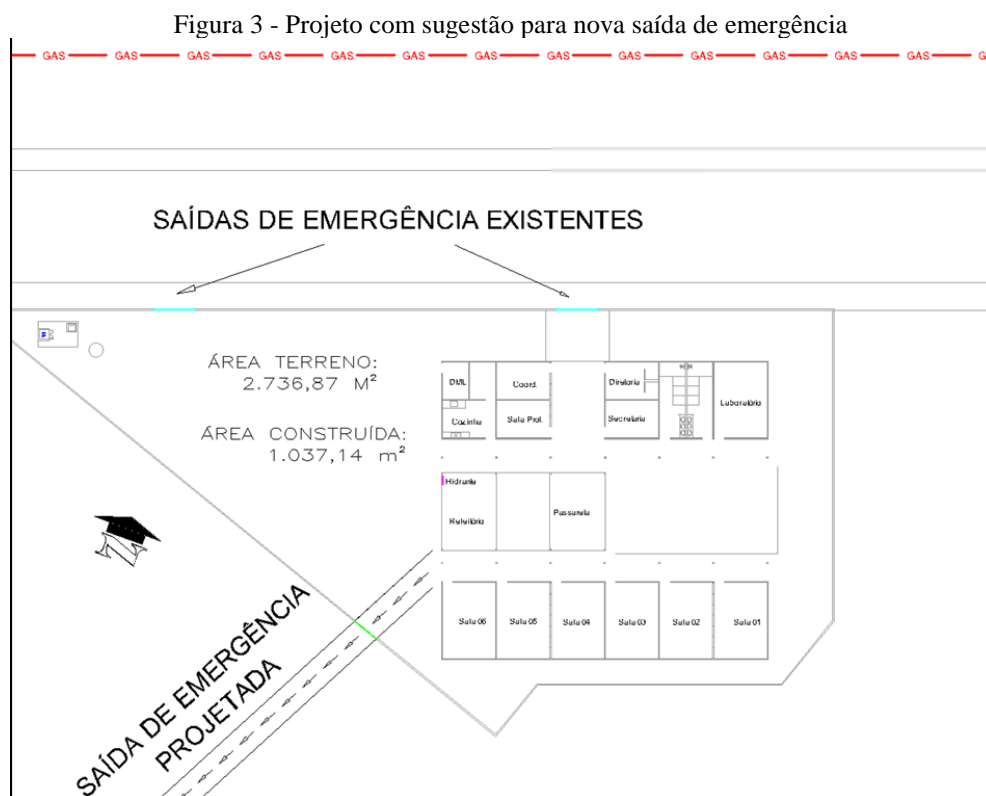
- **Não atendimento em projeto:** Embora o tamanho e o número de saídas estejam conforme orienta a norma, a distância máxima a ser percorrida na situação mais desfavorável é superior a trinta metros, limite normativo para este tipo de edificação (Edificação tipo Y e sem chuveiros automáticos), conforme pode ser observado na Tabela 6, em anexo à referida norma.

- **Não atendimento *in loco*:** A unidade foi executada conforme projeto arquitetônico que, como salientado no item anterior, não contemplava a distância máxima a ser percorrida na situação mais desfavorável. Por este motivo, o item foi considerado não conforme.

- **Recomendações:** Um novo projeto deve contemplar a execução de uma nova saída de emergência para a unidade, para atender aos ocupantes não protegidos pela rota de fuga existente. Na Figura 3, apresenta-se uma sugestão de implantação da nova saída de emergência que atende aos requisitos normativos:

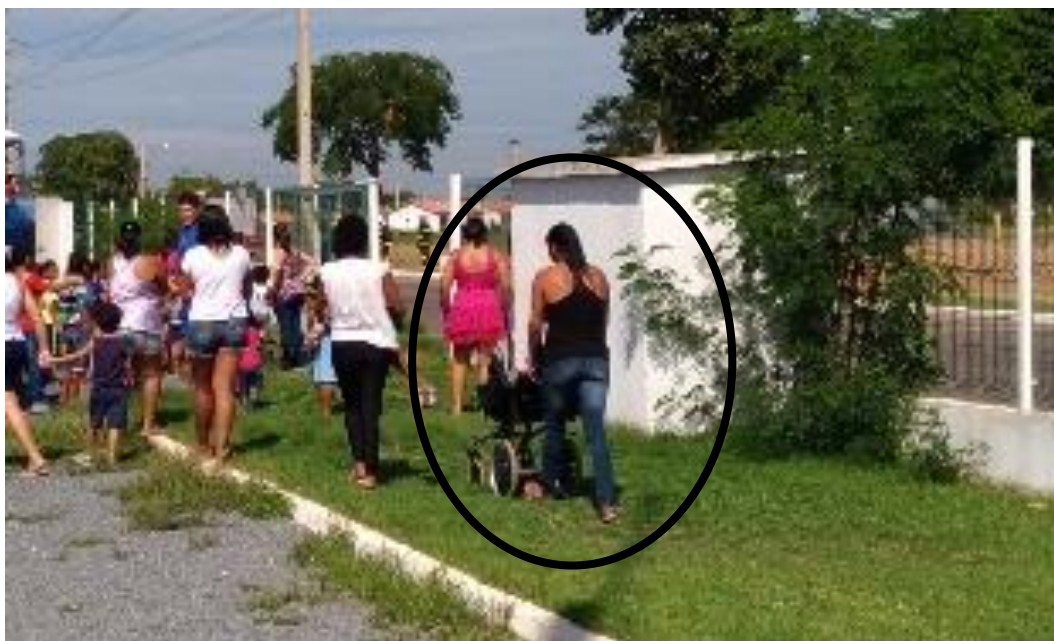
Figura 5 - Aluno cadeirante sendo carregado durante a evacuação

a) A unidade possui alunos cadeirantes e a rota de fuga da unidade não é acessível, conforme pode ser observado na Figura 5, dificultando a evacuação de pessoas em situação de locomoção dificultada. No caso desta simulação em específico, houve a necessidade de se deslocar duas professoras específicas para a evacuação de um aluno cadeirante, diminuindo o efetivo de professoras para coordenar o restante dos alunos;

a) A abertura de uma segunda rota de fuga, acessível, na unidade, porém em direção contrária ao gasoduto, preferivelmente executada de piso emborrachado, para servir de rota principal nos casos em que o gasoduto se mostrar a fonte de perigo que exige a evacuação da edificação;

b) A implantação de caminho acessível pela saída do estacionamento da unidade, para os casos em que esta saída seja a mais adequada, seja perfeitamente acessível a pessoas em situação de locomoção reduzida sem a necessidade do auxílio de terceiros;
