**ÍNDICE DA VEGETAÇÃO DA DIFERENÇA NORMALIZADA (NDVI) NA SUB-BACIA
HIDROGRÁFICA DO RIO GURGUÉIA, PIAUÍ-BRASIL: ANÁLISE DO EFEITO DA EXPANSÃO
AGRÍCOLA**

**STANDARDIZED DIFFERENCE VEGETATION INDEX (NDVI) IN THE GURGUÉIA RIVER
HYDROGRAPHIC SUB-BASIN, PIAUÍ-BRAZIL: ANALYSIS OF THE EFFECT OF AGRICULTURAL
EXPANSION EM INGLES**

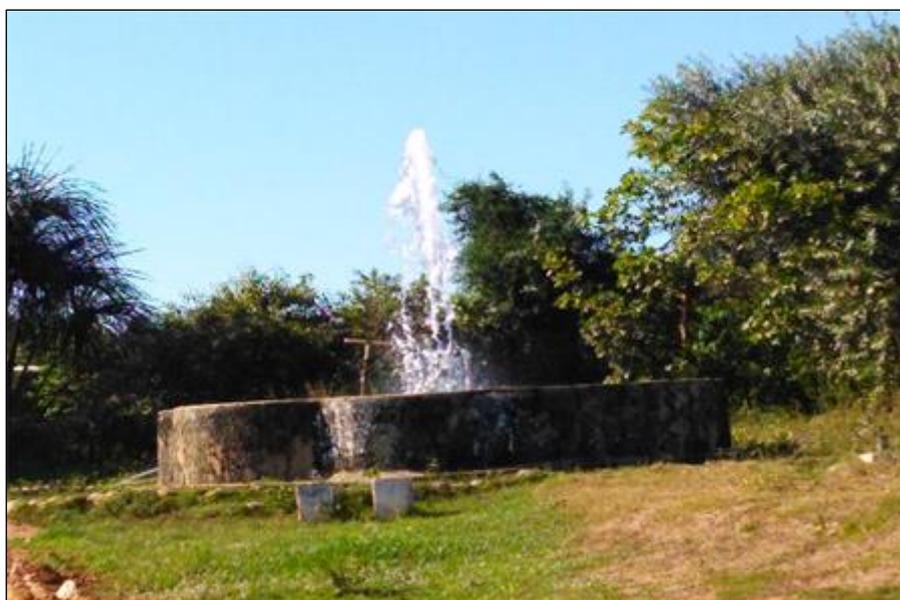
O vale do Gurguéia apresenta grande potencial em águas subterrâneas, entretanto, existe um grande desperdício de água proveniente de poços artesianos presentes na BHRG (Figura 2), resultante da perfuração inadequada e sem finalidade aparente nessa região.

Figura 2. Poço jorrante no município de Cristino Castro em julho de 2019.

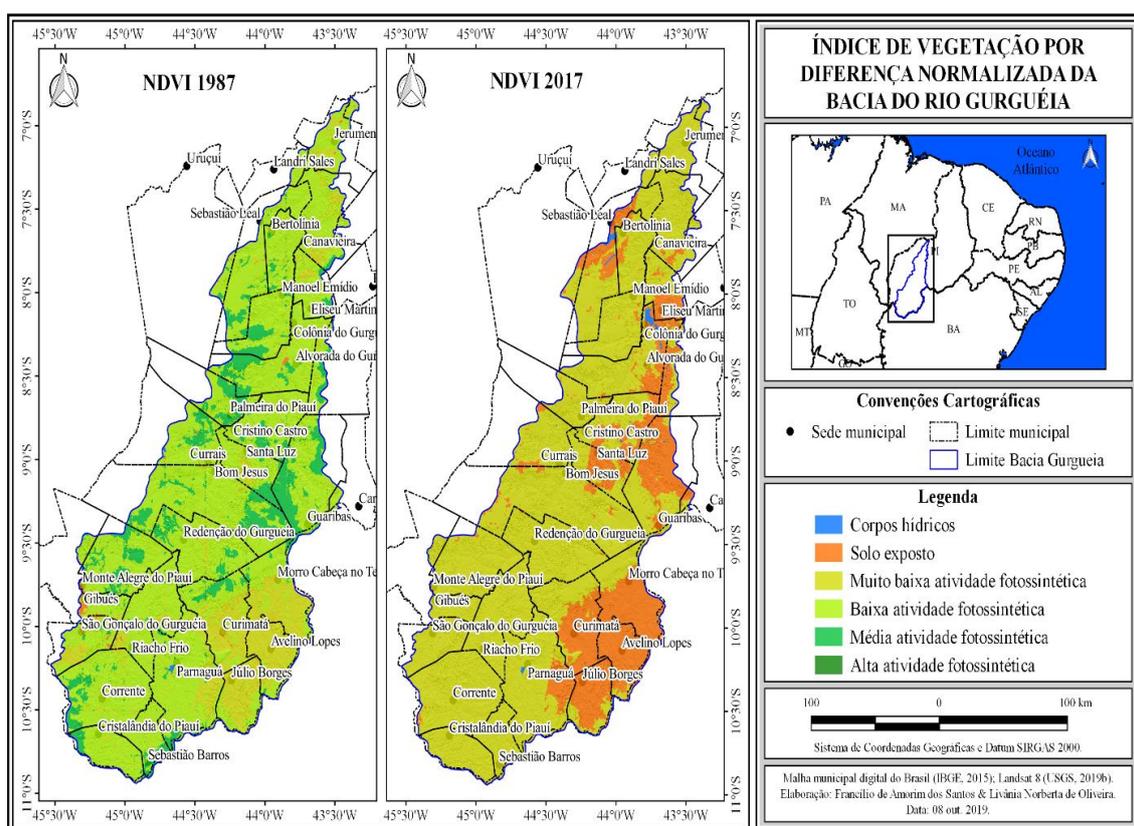
Figura 4. NDVI da bacia hidrográfica do rio Gurgueia para os anos de 1987 e 2017.
Fonte: Elaborado pelas autoras (2020).

O resultado observado na figura 4 demonstra que a área de solo exposto aumentou de 8,3% em 1987 para 24,4% em 2017, principalmente na porção Sudeste, no alto curso da bacia, entre os municípios de Curimatá, Júlio Borges e cabeça Morro do Tempo, onde o desmatamento por empresas de carvoarias é mais intenso na área da bacia. Assim como na porção Centro-Norte, referente ao médio e baixo curso da bacia, entre os municípios de Guaribas e Bertolândia, área com predominância de solo do tipo Argissolo Vermelho-Amarelo conforme pode se observar na Figura 5, possibilitando nesta área o aspecto de solo exposto.

Observa-se ainda na figura 4 que o NDVI resultou classificação de muito baixa atividade em 31,6% da área da bacia para o ano de 1987, em contraste com o ano de 2017 que resultou 73,4% para a mesma classe, retratando assim o efeito da alteração da vegetação e conseqüentemente do ambiente em função da expansão do agronegócio na BHRG, que faz a substituição da vegetação natural pela cultura de grãos (Figura 6).

Destaca-se ainda que o NDVI resultou em baixa atividade fotossintética numa área correspondente a 23,1% em 1987 e 1,4% em 2017, assim como houve uma redução da área classificada com média atividade fotossintética entre os anos de 1987 (35,5%) e 2017 (0%). Estes resultados são observados na porção Centro-Norte da BHRG, principalmente nas áreas de brejo no médio e baixo curso da bacia, onde há uma predominância da vegetação do tipo cerrado.

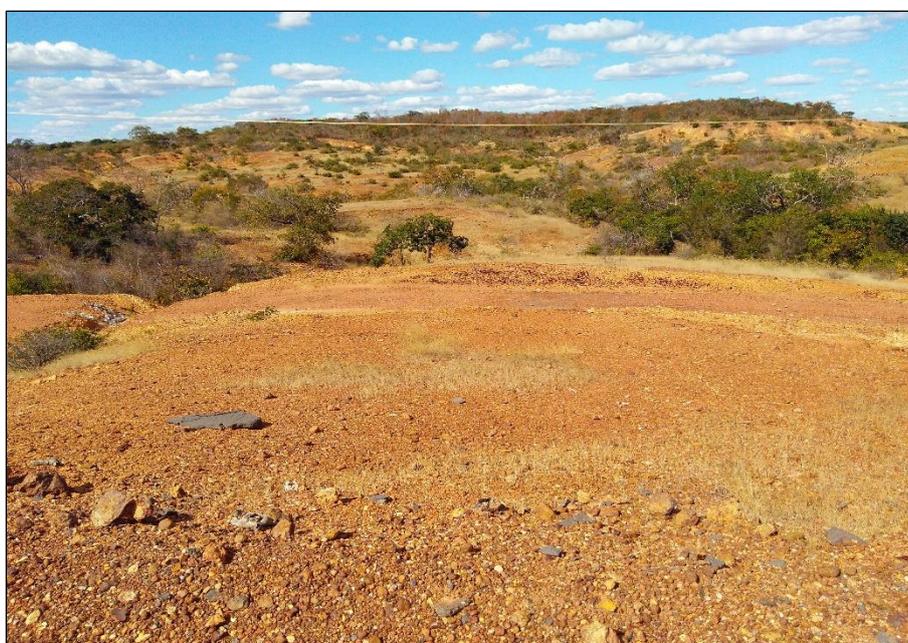
Figura 5. Área de solo exposto no município de Elizeu Martins em julho de 2019

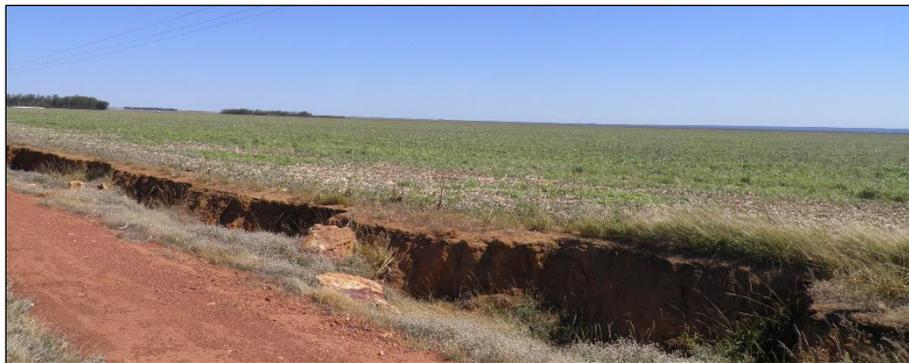
Figura 6. Plantação de soja na Serra do Quilombo em Bom Jesus, em julho de 2019.
Fonte: Acervo das autoras (2019).
