Uso e Cobertura da Terra e a Susceptibilidade Erosiva no Sistema de Voçoroca na Cidade de Itaúba, Mato Grosso

Cover And Use Land And Erosive Susceptibility In The Gully System In The City Of Itaúba, Mato Grosso

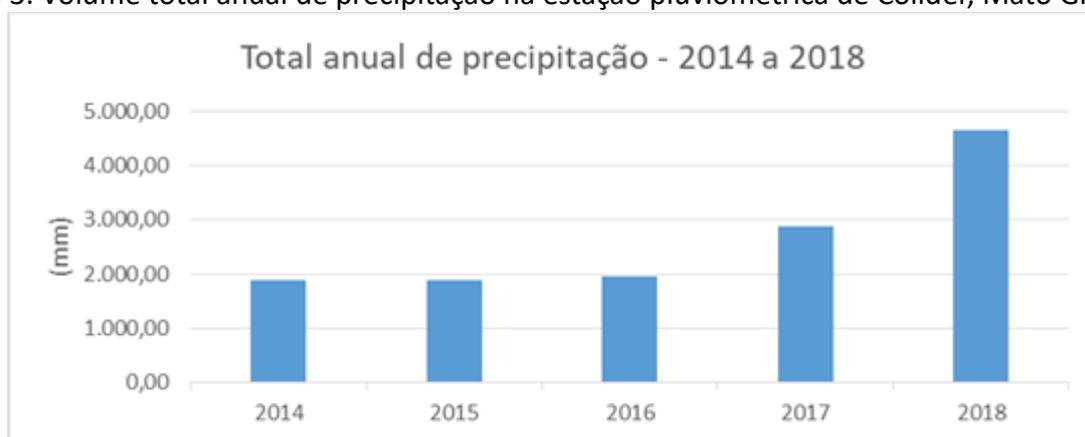
Figura 3. Volume total anual de precipitação na estação pluviométrica de Colíder, Mato Grosso.

Quanto a precipitação, o volume total anual para o período monitorado foi compilado da estação pluviométrica mais próxima da área de estudo (estação de Colíder, código 1055002). Os dados apontam que a média anual para o período de 2014 a 2018 foi de 2.649,26 mm, sendo que 2017 e 2018 foram os anos que obtiveram precipitação superior à média (ANA, 2018) (Figura 3). O comportamento anual das chuvas da região pode indicar quais foram os anos que as feições erosivas tiveram maiores taxas de erosão, e por consequência disso, as estacas de monitoramento foram perdidas pelo processo erosivo.

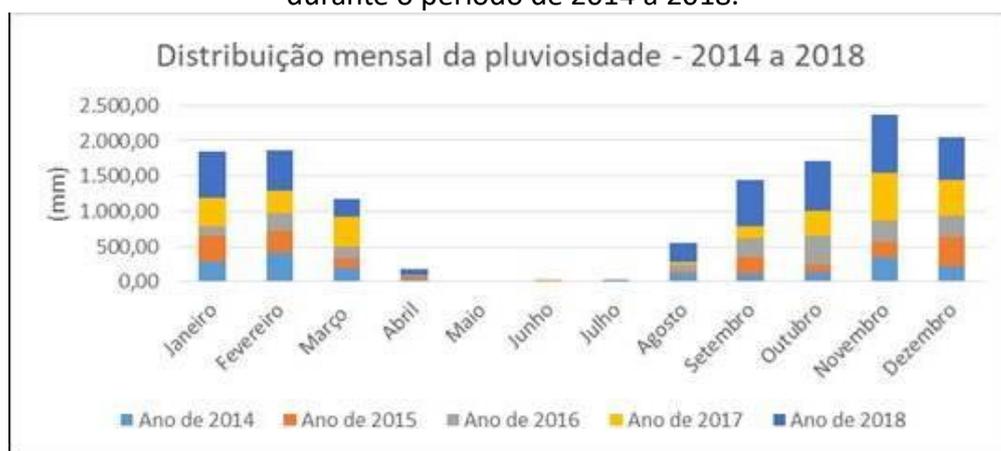
Figura 4. Distribuição mensal da pluviosidade na estação pluviométrica de Colíder, Mato Grosso, durante o período de 2014 a 2018.

O comportamento mensal da precipitação para o período monitorado mostra com clareza que os meses com maiores índices pluviométricos são novembro, dezembro, janeiro e fevereiro,

enquanto os meses com menores índices de chuvas são abril, maio, junho e julho, sendo que o mês de maio foi o único que não registrou pluviosidade alguma nesse período (Figura 4).

Analisando os dados pluviométricos mensais é possível observar que os meses mais chuvosos (novembro, dezembro, janeiro e fevereiro) de 2017 e 2018 concentraram maiores volumes de chuvas ao serem comparados com 2014, 2015 e 2016 (Figura 5). As chuvas mensais acima da média nesses meses é motivo de preocupação, visto que, o escoamento superficial aumenta e os fluxos lineares também, corroborando para a aceleração dos processos erosivos nesses solos propensos à erosão. Por isso, medidas mitigadoras devem ser adotadas, considerando as implicações naturais (declividade e índices pluviométricos) como também as intervenções humanas.

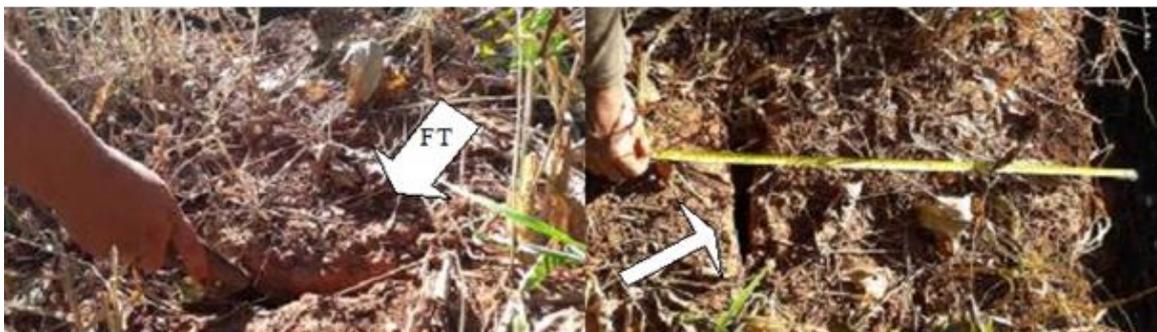
Pode-se observar como resultado do descalçamento basal a fenda de tração no topo do talude localizada no estágio inicial do canal secundário em frente à estaca instrumentalizada, formando blocos desconfinados de solo, que futuramente ocorrerá a erosão por cisalhamento (Figura 5).

Figura 5. Fenda de tração no ponto inicial do canal secundário. Em que FT: Fenda de tração

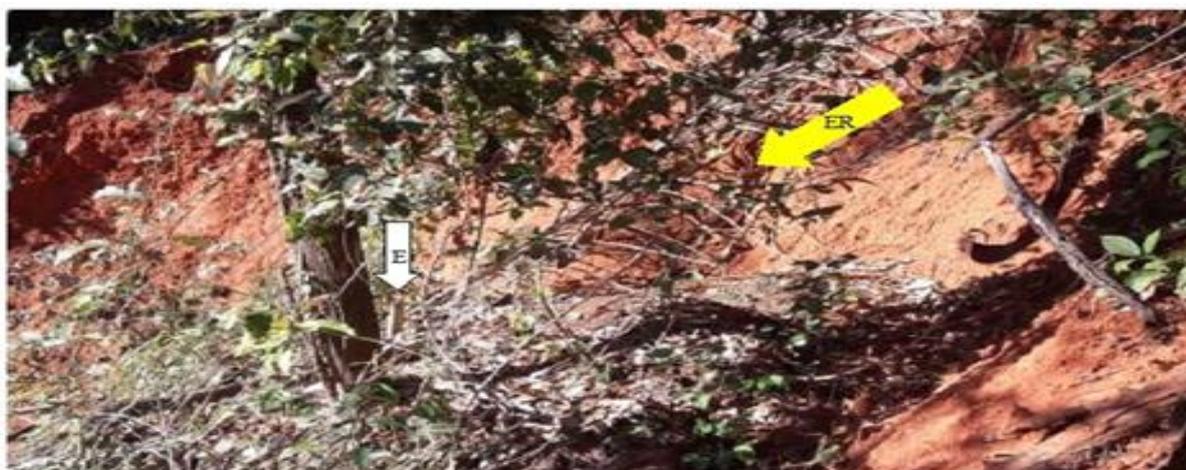
No estágio inicial registrou ainda, o escorregamento rotacional do talude com grande quantidade de massa no sopé e com a estaca. Interessante destacar que a estaca instrumentalizada no presente ponto foi transportada juntamente com o solo, mantendo a sua posição original (Figura 6).

Figura 6. Técnica de estaca para o monitoramento do processo erosivo. Em que: E: Estaca; ER: Escorregamento rotacional.

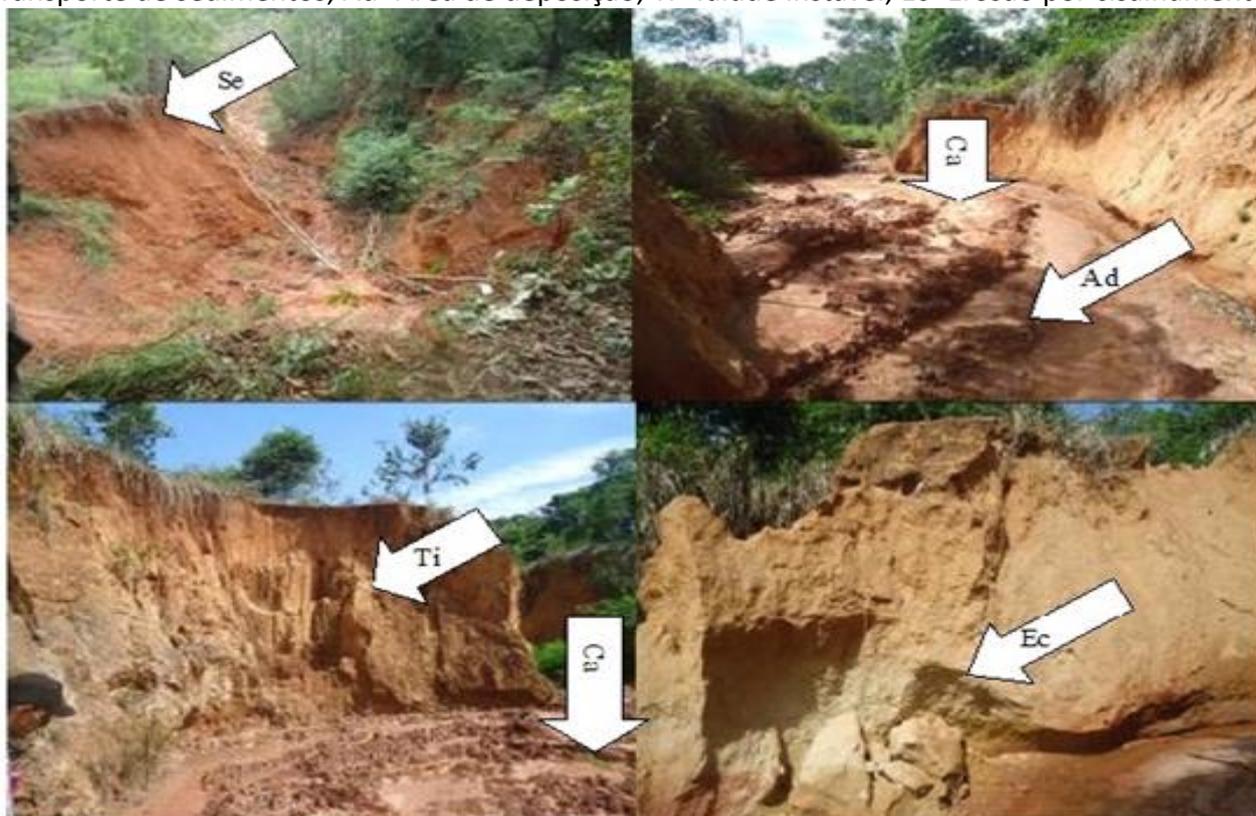
do solo). Nesses pontos é possível averiguar a selagem e encrostamento das camadas superficiais, a instabilidade do talude, a erosão por cisalhamento, o canal de escoamento com a corrida de massa e grande acúmulo de sedimentos depositados no canal (Figura 7).

Figura 7. Tipologias de processos e formas no sistema de voçorocamento no município de Itaúba. Em que: Se- Selagem e encrostamento das camadas superficiais; Ca- Canal de escoamento com transporte de sedimentos; Ad- Área de deposição; Ti- Talude instável; Ec- Erosão por cisalhamento.
