## Relações entre ações antrópicas e taxas de turbidez na bacia Hidrográfica do Rio Maracujá, Amarantina-MG

## Relationship between anthropic actions and turbidity rates in the Maracujá River watershed, Amarantina-MG

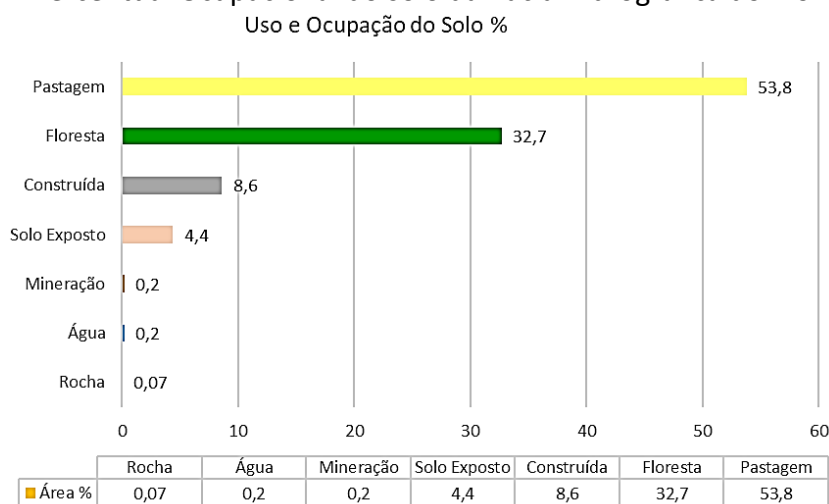
Figura 5 – Percentual Ocupacional do solo da Bacia Hidrográfica do Rio Maracujá.

Em termos de percentuais de classes mapeadas, as áreas classificadas como pastagens, que representam os usos agrícolas e agropecuários, possuem os maiores percentuais na área mapeada (53,8%). Já as áreas de vegetação, denominados fragmento florestal, possuem o segundo maior percentual (32,7%). As áreas construídas, associadas às áreas urbanizadas, apresentam terceiro maior percentual (8,6%). O solo exposto ocupa a quarta posição (4,4%). Essas áreas englobam as voçorocas, em sua maioria, não vegetadas e/ou parcialmente vegetadas, além de áreas preparadas para o plantio. A mineração apresenta pequeno percentual se comparada com as classes citadas anteriormente (0,2%). No entanto, essa atividade representa uma pressão importante, dada a sua grande capacidade de alteração da superfície e de revolvimento do solo e das rochas (Figura 5).

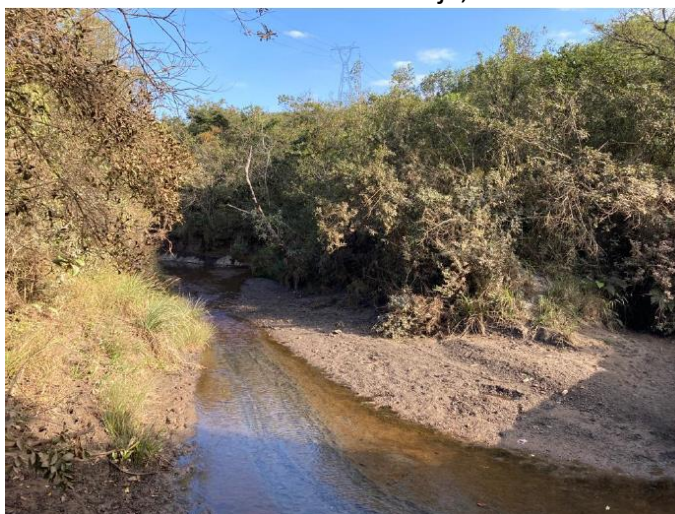
Figura 9 – P1, ponto mais a montante do Rio Maracujá, no distrito de Cachoeira do Campo.

O ponto P1, em ambas as estações, apresentou menores taxas de turbidez. Trata-se do ponto mais a montante investigado e com menor influência antrópica (Figura 9). No período chuvoso, o ponto apresentou entre 0,46 e 29,33 NTU. O valor expressivo de 29,33 NTU é decorrente da chuva no primeiro dia de amostragem. No período seco apresentou 0,39 a 0,90 NTU. O fator do uso e ocupação do solo neste ponto em específico é primordial para a interpretação dos valores. Mesmo no período chuvoso, os valores do P1 se aproximaram com os valores no período seco, em alguns casos até valores maiores no período seco do que no chuvoso.

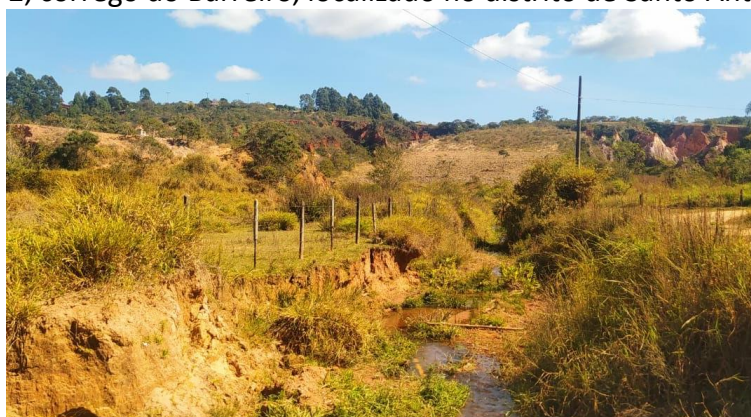
Figura 10 – P2, córrego do Barreiro, localizado no distrito de Santo Antônio do Leite.

O P2 o ponto (Figura 10) apresentou taxas de turbidez consideravelmente mais elevadas em comparação com o P1. No P2, no período chuvoso, foram registrados valores de turbidez entre 8,27 e 38,33 NTU e, no período seco, entre 1,37 e 2,80 NTU. A relação dos valores de turbidez e o uso e ocupação do solo auxiliaram na interpretação dos dados. Próximo

ao P2 destacam-se focos de erosão acelerada (voçorocas) que interferem diretamente no processo de erosão e transporte de sedimentos em suspensão pelo canal. No período chuvoso, essas feições erosivas são facilitadoras para a alteração das taxas de turbidez e, no período seco, a produção agropecuária influencia no assoreamento dos rios e, conseqüentemente, no acúmulo de sedimentos, ocasionando alteração na morfologia dos canais, condicionado pela redução da vazão e deposição dos sedimentos.

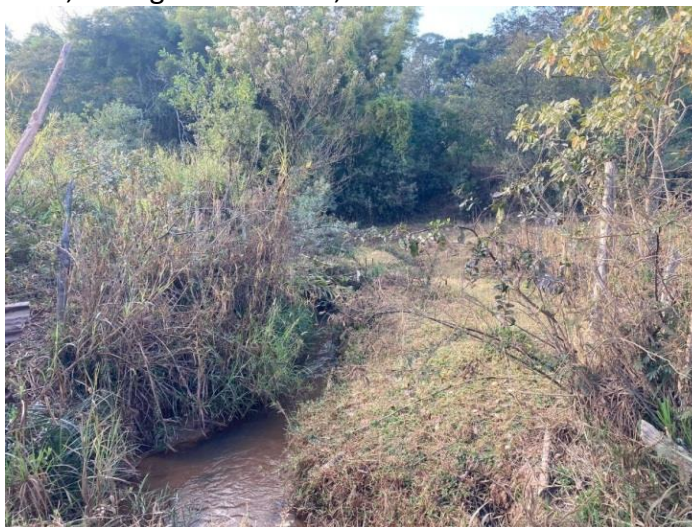
Figura 11 – P3, córrego do Barreiro, localizado no distrito de Amarantina.

O P3 (Figura 11) é um ponto de influência direta das atividades antrópicas, levando em consideração o empreendimento minerário. Neste ponto, os valores de turbidez variaram entre 4,80 e 212,00 NTU no período chuvoso e, 1,59 e 3,93 NTU no período seco. O expressivo valor no período chuvoso é decorrente da ocorrência de chuva no momento da amostragem, o valor não se manteve nas coletas posteriores. No entanto, deve-se observar que, mesmo no período seco, o P3 apresentou valores consideráveis em relação ao comportamento das taxas ao longo do período. A influência antrópica e minerária, mesmo em baixos percentuais em relação a bacia em geral, interfere diretamente na dinâmica natural do canal.

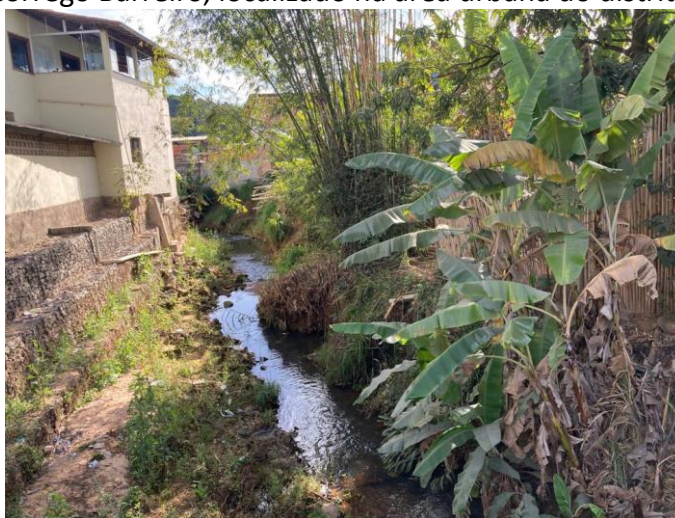
Figura 13 – P5, córrego Barreiro, localizado na área urbana do distrito de Amarantina.

O P5 (Figura 13) se encontra na malha urbana de Amarantina e apresentou valores entre 3,23 e 27,33 NTU no período chuvoso e 0,88 e 2,02 NTU no período seco. Era esperado que a turbidez neste ponto fosse maior durante a estação seca devido ao descarte de efluentes e redução da vazão. Observou-se que o maior valor no período seco é próximo do menor valor do período chuvoso, condicionado pela redução do volume de chuva e diminuição da vazão do canal. Os processos erosivos em áreas urbanizadas são reduzidos, principalmente, pela impermeabilidade do solo, conseqüentemente, no período seco, o acúmulo de efluentes

lançados nos rios pode influenciar nas taxas de turbidez e, conseqüentemente, na qualidade da água.

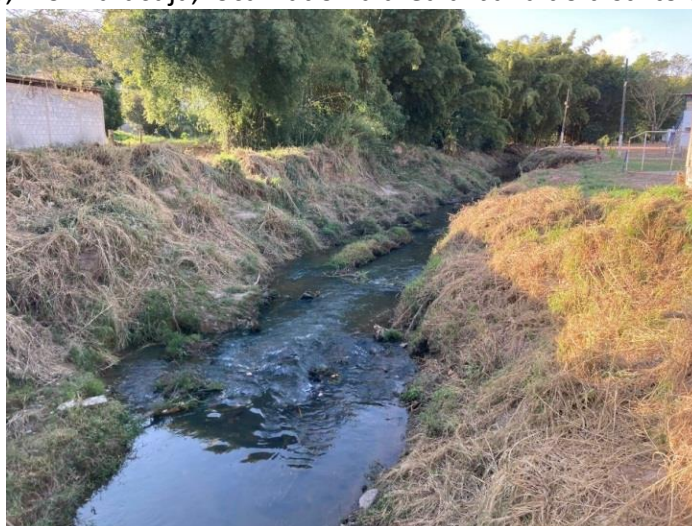
Figura 14 – P6, Rio Maracujá, localizado na área urbana do distrito de Amarantina.

O P6 (Figura 14) está inserido na malha urbana e apresentou valores entre 3,13 e 103,00 NTU no período chuvoso e entre 1,62 e 3,30 NTU no período de seca. Como no P5, o P6 apresentou valores parecidos em períodos de baixa pluviosidade em ambas as estações. Isso pode estar relacionado com a urbanização que promove a impermeabilidade do solo

através da pavimentação asfáltica e as próprias edificações. Porém, a urbanização influencia diretamente no descarte diário de efluentes, interferindo nas taxas de turbidez.

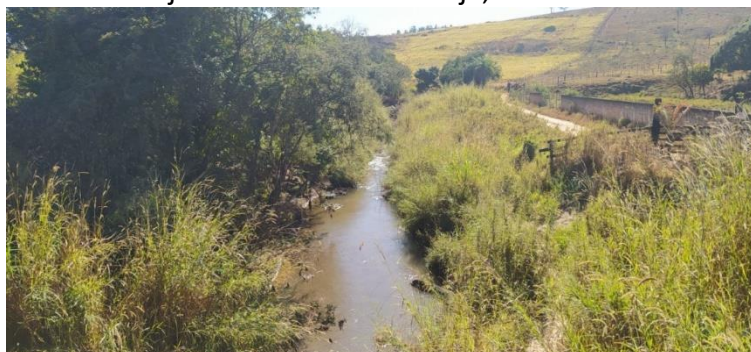
Figura 15 – P7, ponto mais a jusante no Rio Maracujá, localizado no distrito de Amarantina.

O P7 (Figura 15) é o ponto mais a jusante e que sofre interferência por diversos fatores e influenciadores do uso e ocupação do solo ao decorrer de toda área de estudo. Neste ponto foram registrados valores de turbidez entre 3,70 e 105,67 NTU na estação chuvosa e entre 1,89 e 3,57 NTU na estação seca. Destacam-se como condicionantes da concentração de sedimentos nos cursos fluviais as práticas agrícolas e agropecuárias. É provável que ela tenha influenciado diretamente durante a estação chuvosa devido à presença de solo exposto e à remoção da vegetação arbórea.
