IMPACTOS AMBIENTAIS DECORRENTES DO USO E OCUPAÇÃO DO SOLO NA MICROBACIA DO CÓRREGO ÁGUA QUENTE EM RIO QUENTE, GOIÁS

ENVIRONMENTAL IMPACTS RESULTING OF USE AND OCCUPATION FROM SOIL IN MICROBASIN OF CÓRREGO ÁGUA QUENTE IN RIO QUENTE, GOIÁS

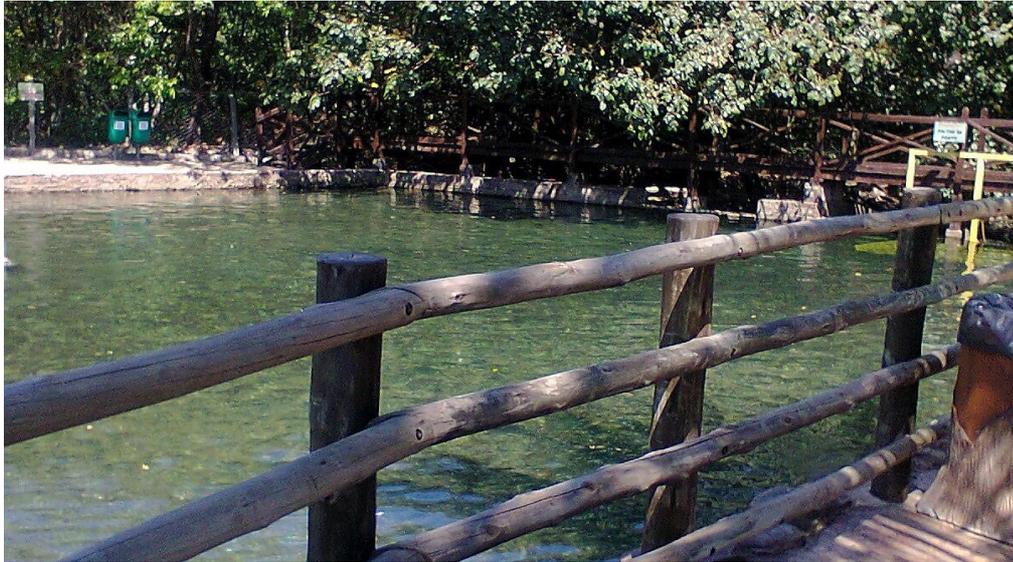
Figura 2: Canalização do Córrego Água Quente

Ao impermeabilizar o solo, aumenta-se a velocidade de escoamento das águas para áreas mais baixas, diminuindo a capacidade de infiltração da água das chuvas para o subsolo, lembrando que, são as águas das chuvas que ao serem absorvidas pelo solo alimentam e recarregam os mananciais. Parte considerável do Córrego das Águas Quentes que atravessa a malha urbana é canalizada, conforme pode ser visto na Figura 2.

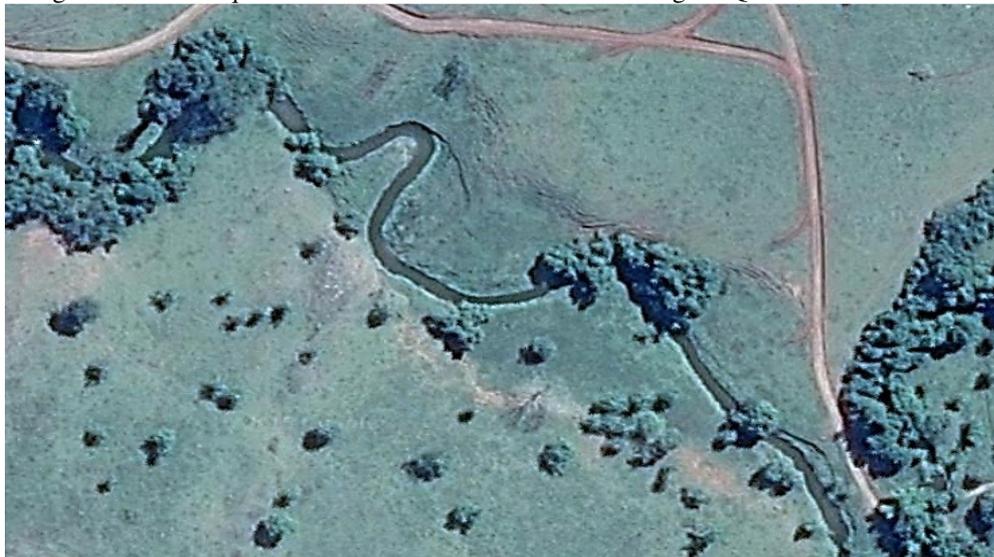
Figura 3: Imagem de Satélite que mostra o Médio curso Ribeirão das Águas Quentes

Ao longo do curso do Córrego Água Quente, que permeia as propriedades rurais Rio quentenses, as matas ciliares ao longo do mesmo, apresentam-se bastante degradadas, sendo possível observar tal situação empiricamente no médio curso do Córrego e próximo à sua foz,

onde vegetação foi retirada e substituída por espécies exóticas, com a inserção do capim braquiária para alimentação do rebanho bovino, como mostra a Figura 3.

Medidas corretivas para impactos ambientais já existentes devem ser empreendidas no sentido de recuperar e recompor a vegetação típica do Cerrado em encostas, áreas de vegetação ciliar e/ou de galeria.

Para Neves (2009, p. 43) para mitigar os problemas decorrentes da falta da vegetação ciliar, faz-se necessário recompor primeiramente a recuperação da própria vegetação ciliar, tendo em vista que para conter os processos erosivos é necessário inicialmente proteger os solos.

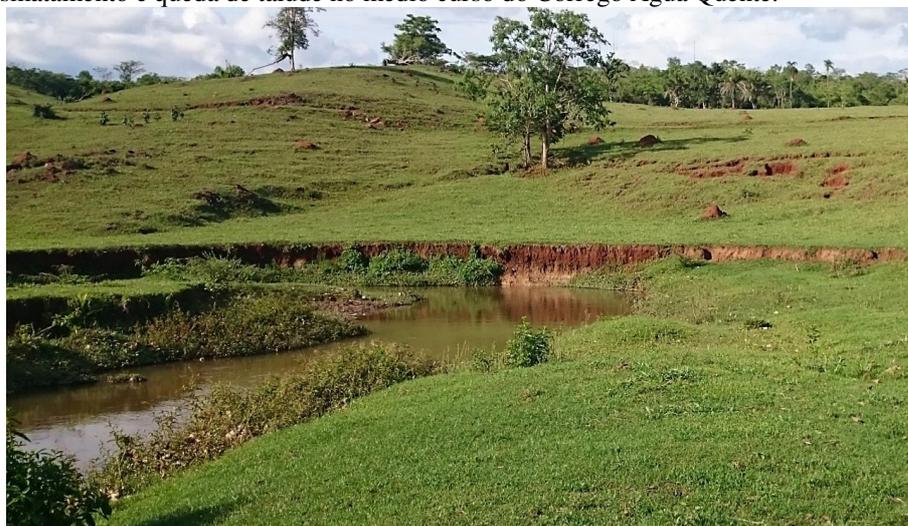
Figura 4: Desmatamento e queda de talude no médio curso do Córrego Água Quente.

A supressão da vegetação ciliar é algo muito comum no Brasil, conforme acrescenta Botelho (1999, p. 285) “[...]é raro encontrar uma área que não tenha sua vegetação original modificada ou até mesmo devastada [...]”, para dar lugar às pastagens, provocando assim prejuízo para os cursos d'água, a saber, suas margens ficam expostas e propensas à ocorrência de processos erosivos, assoreamento, conforme mostra a Figura 4 apresentada.

Para Ceconi (2010, p.98) nas áreas onde a degradação é mais intensa, como nas margens desbarrancadas, intervenções mais acentuadas necessitam ser implementadas com a finalidade de estabilizar processos erosivos. São exemplos dessas intervenções as obras de bioengenharias, sendo necessário para empreendê-las inicialmente elaborar estudos sobre as capacidades, potencialidades e debilidades do terreno. Conforme sugere Araújo Filho (2012, p.24) a técnica de bioengenharia consiste em utilização de elementos naturais ativos como vegetação conjugada a elementos inertes, como madeira, concreto, ligas metálicas, polímeros e mantas, para contenção da erosão em diversas condições de declividades, granulométrica e composição, inclusive para margens de corpos d'água e estabilização de solo e de sedimentos.

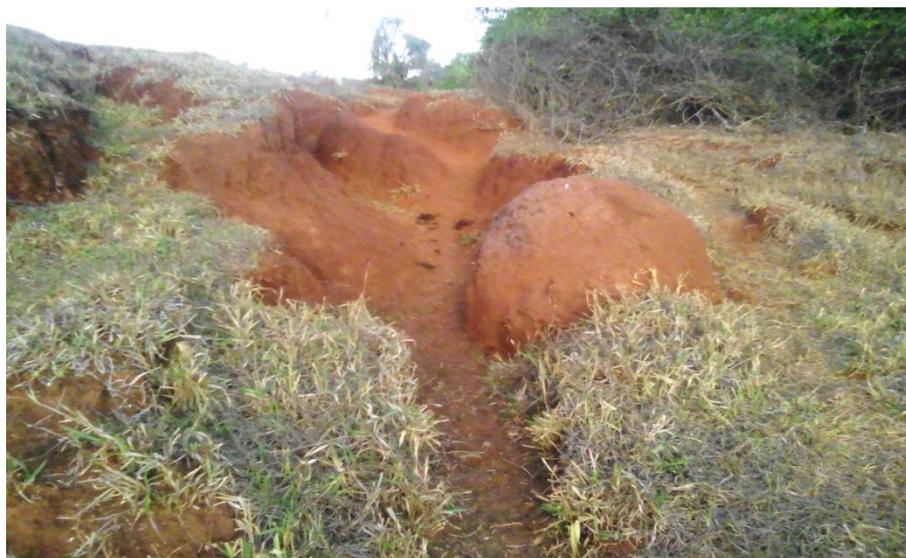
Figura 5: Erosões abertas pelo pisoteio do gado às margens do Córrego Água Quente.

Outro problema diagnosticado às margens do Córrego Água Quente, é a compactação do solo pelas trilhas abertas para o acesso do gado ao curso da água, para sua desidantação, o que ao longo do tempo pode ocasionar a instalação de processos erosivos.

Esse caminho funciona como uma calha diminuindo o componente perpendicular, canalizando as águas das chuvas para seu o leito e aumentando o escoamento superficial, com o passar do tempo se nada for feito a tendência é de que esses canais aumentem, transformando-se em erosões e carreando material para dentro do curso d'água, conforme se observa na Figura 5.

Em certos pontos como no médio curso do Córrego onde os processos erosivos já se mostram mais acentuados, torna-se necessário isolar a área, para o que o rebanho não tenha acesso direto ao curso d água, investindo também em medidas de revegetação da área, com espécies nativas do Cerrado.
