ALTERAÇÕES FÍSICAS DOS PERFIS DE SOLO DA VEREDA DO SONO EM BURITIZEIRO (MG)

Fernanda Cristina Rodrigues de Souza¹
Wallace Magalhães Trindade²

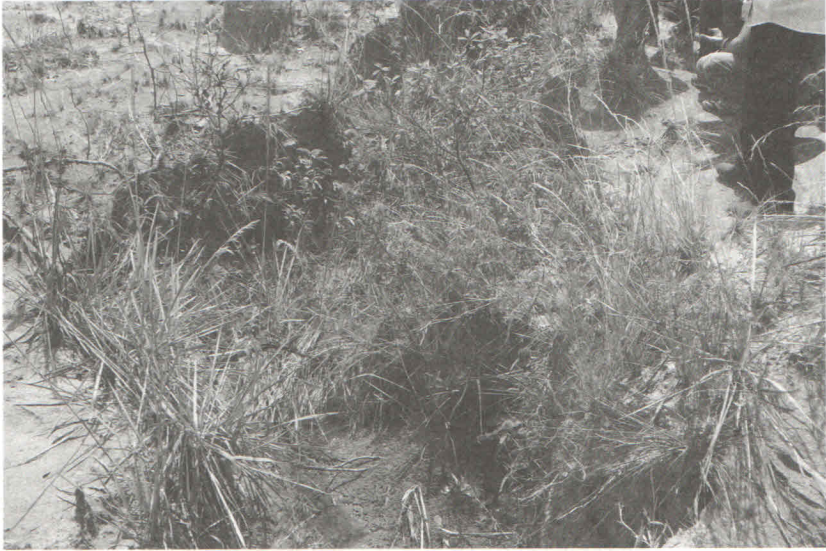
Figura 3: Afloramento da superfície freática no interior da voçoroca. Esta voçoroca localiza-se a montante do talvegue da vereda e provoca o carreamento de material pedológico arenoso para a zona “hipersaturada” deste subsistema.

A presença da voçoroca possivelmente é decorrente da supressão da vegetação autóctone e das atividades de uso e ocupação desenvolvidas, somadas às fragilidades naturais do solo. Afinal, os solos do Grupo Areado são naturalmente arenosos e frágeis. Neste sentido, o pastoreio de gado e a estrada vicinal são atividades observadas na vereda em estudo e contribuem para a degradação da mesma.

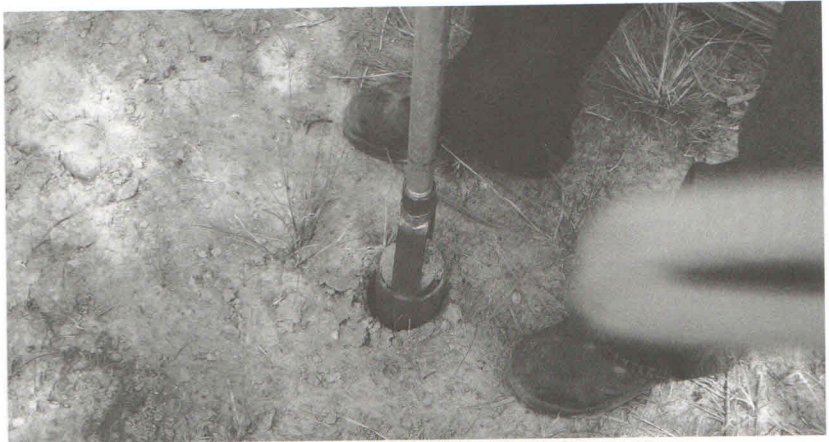
Figura 4: Coleta de amostra de solo com o auxílio do trado caneca no talvegue do flanco direito da Vereda do Sono. Observa-se que o material é arenoso e que o solo não encontra-se hipersaturado, como é típico desta zona das veredas. Fonte: SOUZA, A. R. (out./2009)

Com base nesses pressupostos, destaca-se que no primeiro ponto de amostragem as características físicas do solo são diferentes das propriedades dos solos hidromórficos. A Figura 4 mostra o procedimento de coleta pedológica neste ponto de estudo.

Destaca-se que o talvegue dos subsistemas de veredas encontra-se nos domínios da zona hipersaturada; todavia, como mostra a Figura 4, neste ponto o talvegue encontra-se baixos índices de umidade, a textura do material coletado é majoritariamente arenosa e a coloração é atípica dos solos de veredas. Ademais, destaca-se a ausência de matéria orgânica na superfície do solo (Fig. 4), o que demonstra uma anomalia no subsistema.

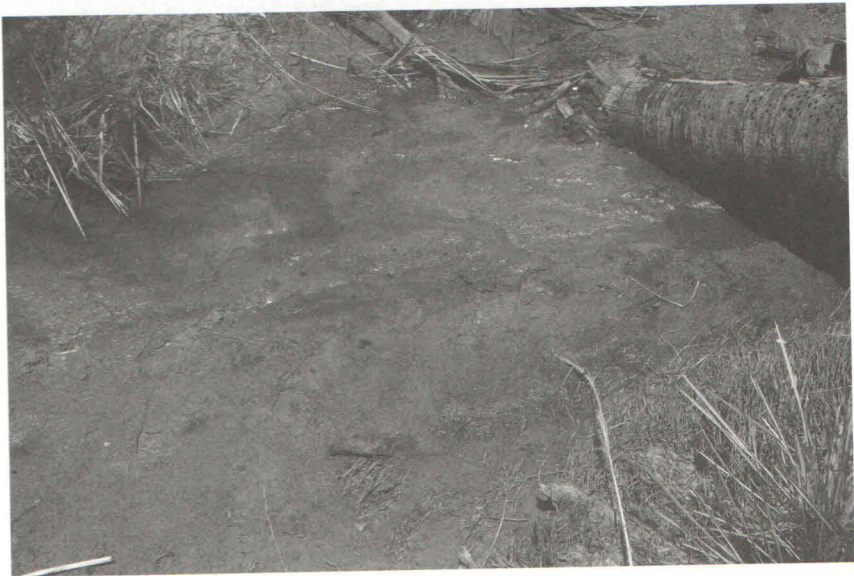
Figura 6: Características do flanco direito da Vereda do Sono, observa-se a presença de *Mauritia vinifera* (buritis) caído, concentrações de ferro (Fe) na água e no solo e o solo com coloração avermelhada, o que não caracteriza os solos de veredas (solos hidromórficos).

O segundo ponto de coleta de solo no flanco direito da Vereda em análise, refere-se ao locus do voçorocamento no interior da mesma. Como mostra as Figuras 6 e 7, este ponto apresenta-se muito degradado, visualiza-se em ambas as fotos muitos buritis caídos e o solo bastante pisoteado, devido a presença de gado no interior da vereda.

Nota-se nas Figuras 6 e 7 que a composição física do solo sofreu alterações, haja vista que a coloração e textura do solo não são autóctones de veredas. Essa coloração está relacionada à presença de ferro (Fe) na composição química do solo.

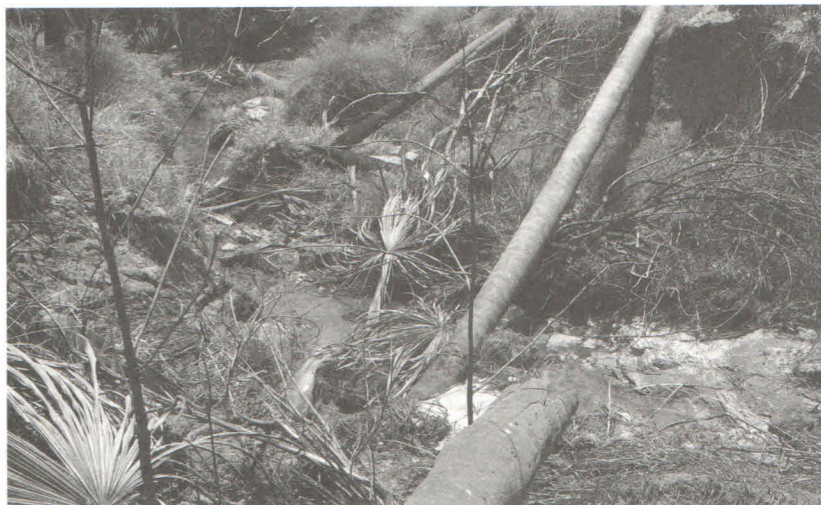
Figura 7: Voçoroca na zona "hipersaturada" do flanco direito da Vereda do Sono, próximo ao ponto 2 de amostragem. Destaca-se a degradação da vegetação autóctone de veredas, da água e, conseqüentemente, do equilíbrio deste subsistema.

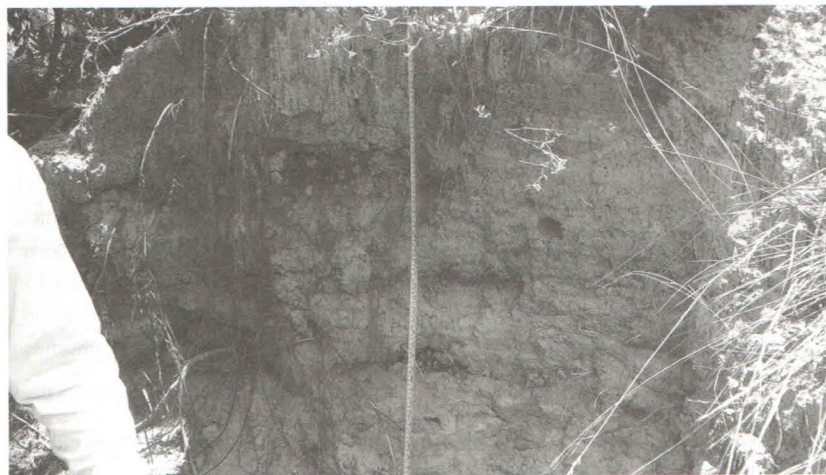
Figura 8: Perfil de solo, que se encontra exposto no interior da voçoroca, onde realizou-se coleta de amostragem no ponto 2 do flanco direito da Vereda do Sono.

Neste ponto do estudo, coletou-se amostras pedológicas num perfil com as seguintes frações: 20cm, 60cm, 100cm e 140cm, como mostra a Figura 8.
