# DETECÇÃO DOS FATORES POLUIDORES E CONTAMINADORES DA MICRO BACIA QUE BANHA O PARQUE MÃE BONIFÁCIA EM CUIABÁ-MT: UM ESTUDO DE CASO

## RESUMO

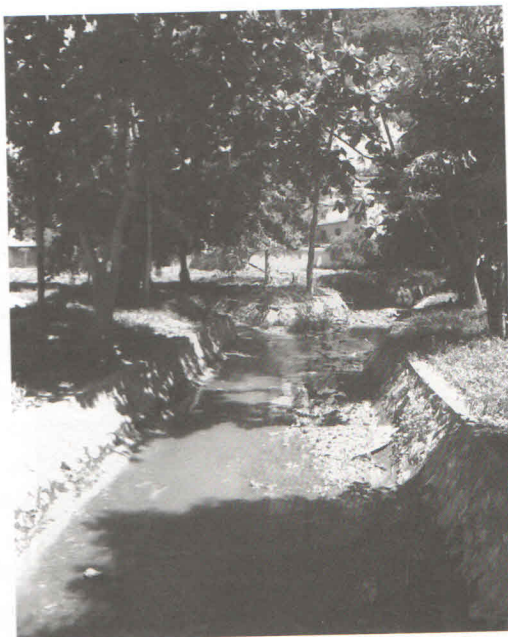
Como exemplo pode-se visualizar nas Figuras 04 a 6 que a nascente do córrego “Mãe Bonifácia”, denominada localmente pelos moradores de “Córrego do Caixão”, corta a Praça João Balduino Curvo no Bairro do Quilombo. O ponto 07 é o local de confluência de dois pequenos canais fluviais na referida nascente e que se apresentam totalmente desnudos em suas matas ciliares sem nenhum cuidado de preservação (Figura 04). O ponto 08 está na ponta do canal direito, também, na praça, e que se encontra canalizado (Figura 05) e o ponto 09 na ponta do canal esquerdo na Rua Cursino do Amarante logo acima da referida praça (Figura 06).

Figura 04: Alterações da área permanente e das margens na confluência da nascente do Córrego Mãe Bonifácia na Praça João Balduino Curvo no bairro do Quilombo.

Uma vez estabelecido o assentamento da praça, praticamente impossibilita a reposição ou reflorestamento da área de preservação permanente. Inclusive observa-se que as margens do leito do córrego foram demarcadas com concreto. Para agravar a situação a nascente recebe também, entradas de esgotos vindos das áreas vizinhas e residências próximas, já que se trata de uma área urbanizada.

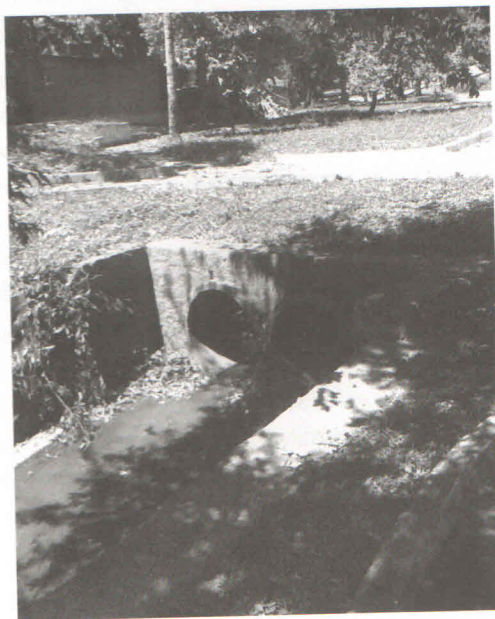
Figura 05: Canalização da nascente do Córrego Mãe Bonifácia ou "do Caixão" na Praça João Balduino Curvo no bairro do Quilombo.

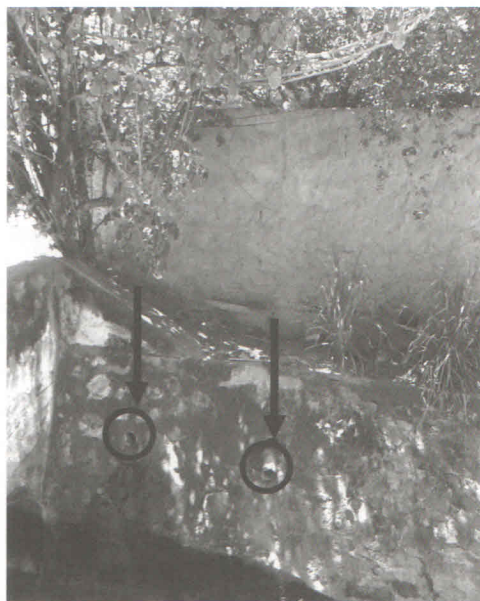
Figura 06: Entrada de esgoto no canal do córrego Mãe Bonifácia na Praça João Balduino Curvo, no Bairro do Quilombo. Foto: Alexandre da Silva (Nov./2008).

Assim, o esgoto do aglomerado urbano é despejado diretamente no córrego transformando-o em um canal de rede de esgoto a céu aberto, seguindo em direção ao parque.

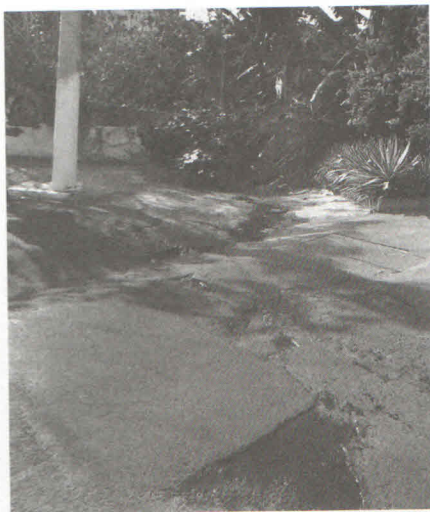
Já a nascente do Córrego da Bandeira localizada no ponto 01, situada atrás de dois prédios na Rua Cursino do Amarante no bairro Quilombo, tem provavelmente o início de seu curso na área particular não sendo possível o acesso (Figura 07). Foi encontrado neste ponto o córrego já formado com material característico de esgoto e nenhuma fonte de água limpa conforme mostra a figura 08.

Figura 07: Provável nascente do Córrego da Bandeira adentrando a propriedade particular.  
Foto: Alexandre da Silva (Nov./2008)

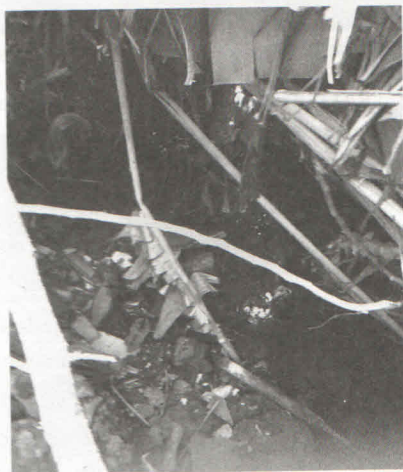
Figura 08: Leito da nascente do Córrego da Bandeira com material característico de esgoto.  
Foto: Alexandre da Silva (Nov./2008).

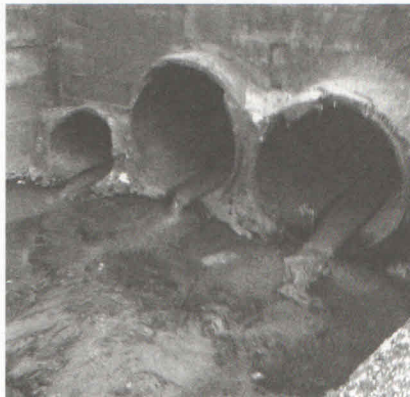
O ponto 4 localiza-se num dos afluentes do córrego Mãe Bonifácia, sendo a continuação do córrego do Quartel em direção ao Parque. Em seu caminho ele atravessa as Ruas João Bento e Cursino do Amarante. Observa-se que o esgoto das casas e edifícios é transferido diretamente para dentro do canal através da manilha conforme mostram as Figuras 09 e 10. Percebe-se também, a eliminação total das áreas de preservação permanente com a substituição das edificações.

Figura 10: Entradas de esgoto no canal do córrego do Quartel.

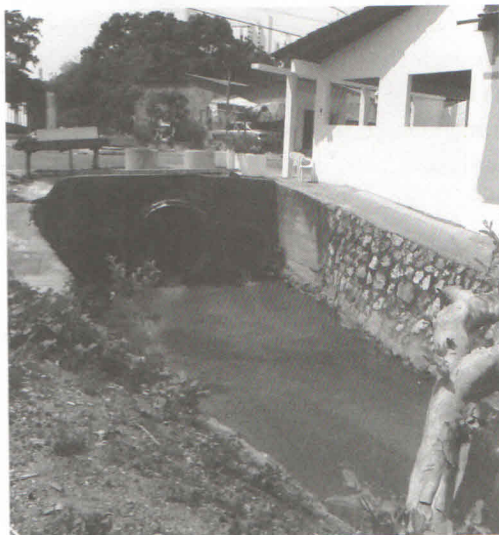
O ponto 5 está localizado nas proximidades do parque próximo ao portão lateral que dá acesso ao bairro Quilombo. Pode-se observar que o esgoto das residências é despejado diretamente para dentro do canal do córrego e que as mesmas estão assentadas junto à margem do córrego igualmente substituindo a mata ciliar e desconsiderando o que rege a legislação e/ou código ambiental florestal (Figuras 11 e 12).

Figura 11: Construção numa margem do Córrego, eliminação da área permanente em outra e substituição do leito por manilhas a montante. Foto: Alexandre da Silva (Nov./2008)

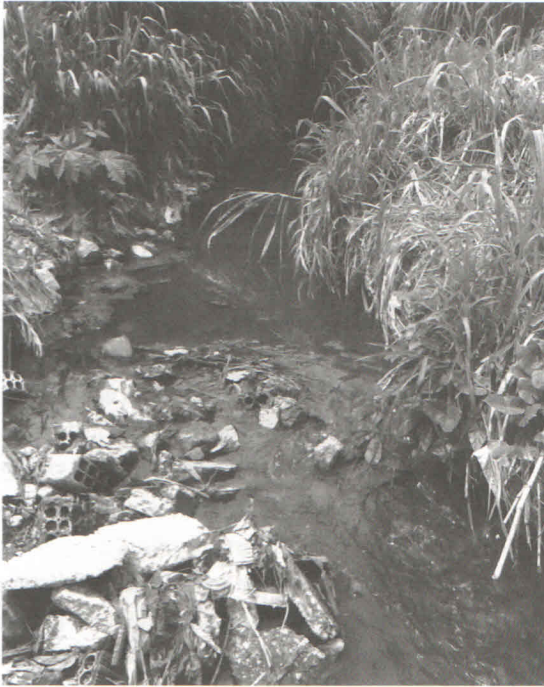
No ponto 6, localizado entre o limite do parque e a área urbana foi igualmente observado o despejo de esgoto das casas diretamente para dentro do córrego. Além do esgoto foram encontrados restos de construções e lixos conforme mostra a Figura 13.

Figura 13: Restos de construção no canal do córrego e descaracterização da mata ribeirinha.  
Foto: Alexandre da Silva (Nov./2008)
