Aplicação de Ensaios Não Destrutivos de Concreto Para Avaliação Estrutural da Fundação de Torre de Linha de Transmissão

Non Destructive Concrete Test Application for Foundation Structural Evaluation of a Transmission Line Tower

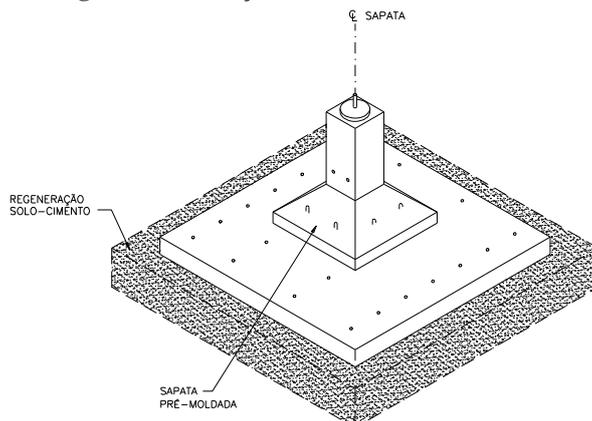
Figura 1 - Fundação da Torre de Transmissão

O local específico onde foi realizado o estudo é uma torre de linha de transmissão de energia construída em estrutura metálica de 43,50 metros de altura, com fundação do tipo sapata pré-moldada com laje moldada “in loco” (Figura 1) destinada a suportar o mastro central da torre.

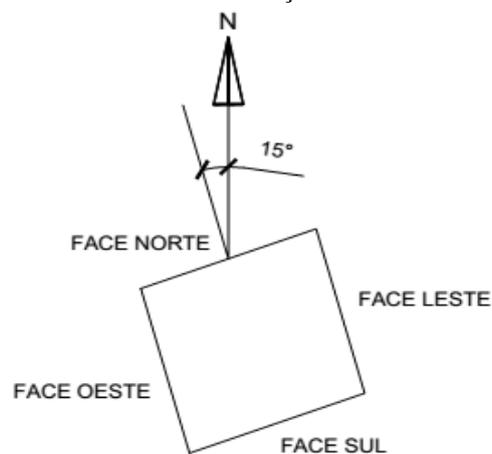
Figura 4 - Posicionamento da estrutura de fundação analisada

Para melhor identificação da patologia, cada uma das faces foi nomeada conforme apresentado na Figura 4.

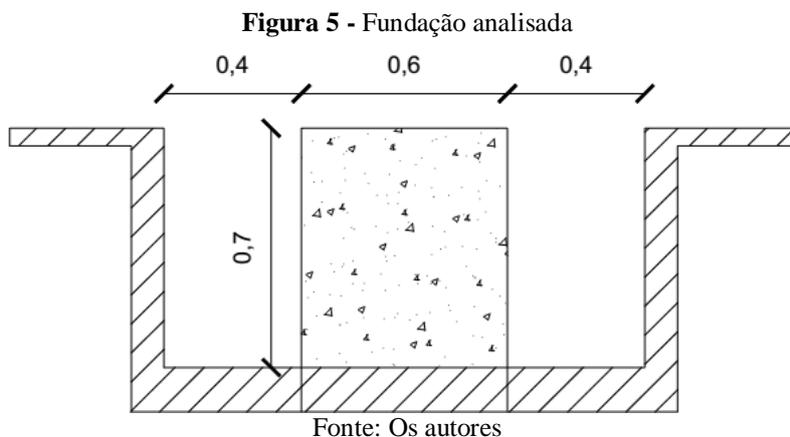
Para a realização do estudo da patologia, o entorno da área a ser analisada foi devidamente escavado, conforme pode ser visualizado na Figura 5.

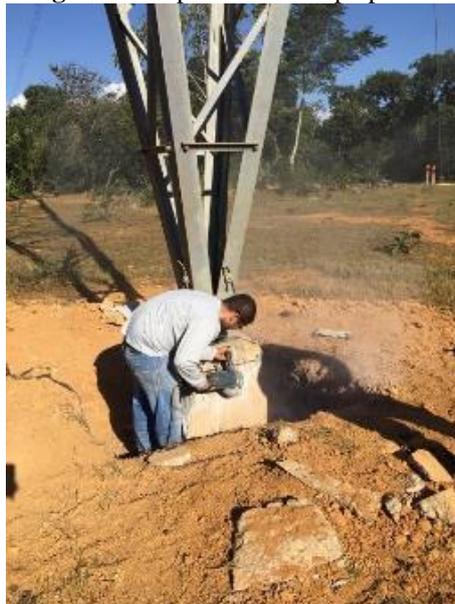
Figura 7 - Superfície sendo preparada

Como pré-requisito para a realização dos ensaios não destrutivos no concreto da fundação, faz-se necessário que as superfícies da mesma estejam planas (alisadas) e íntegras. Em virtude da presença de região escarificada e com fissuras no topo do pilar da fundação (Figura 6), foi necessário à utilização de uma lixadeira para a preparação das superfícies conforme ilustrado na Figura 7.

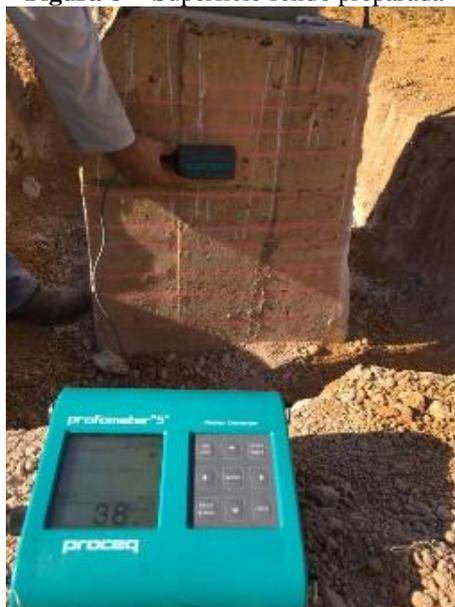
Figura 8 - Superfície sendo preparada

Ao serem identificadas pelo equipamento, as barras foram demarcadas com giz na superfície do concreto (Figura 8).

Por meio da análise de detecção de armaduras foi possível comprovar que a região do topo do pilar da fundação se rompeu devido ao posicionamento incorreto dos estribos, sendo que o restante do bloco da fundação não sofreu nenhuma patologia. Esta constatação também foi ratificada pelo ensaio de ultrassom no qual se verificou que não existe a ocorrência de fissuras no interior do bloco, bem como nos resultados da esclerometria onde, por média das

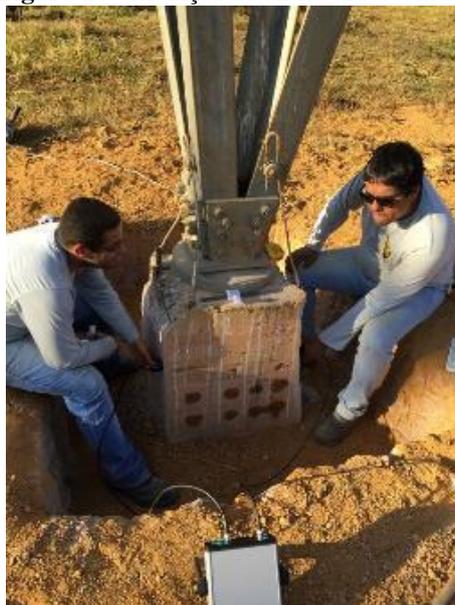
Figura 10 - Medição de ondas ultrassônicas

A definição dos pontos a serem ensaiados foi feita a partir do mapeamento das barras de aço transversais e longitudinais presentes no pilar de sustentação da torre, uma vez que, por ser uma estrutura sólida, o aço interferiria diretamente nas medições. Seguindo a identificação das faces, espaçamento entre as armaduras e acabamento superficial da área a ser ensaiada, foram realizadas 12 medições de forma direta na face NORTE-SUL, e 10 na face LESTE-OESTE (Figura 10). Diante das imperfeições (patologias) encontradas no topo da fundação de concreto, as medições foram realizadas abaixo dos 30cm iniciais.

Com base nos resultados do ensaio de ultrassom, verificou-se que o trecho de concreto analisado apresenta ótimas características, sem a ocorrência de fissuras no interior do bloco.

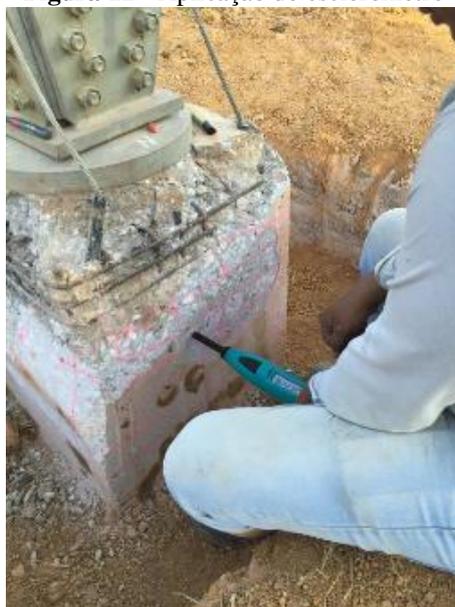
Figura 11 - Aplicação do esclerômetro

Os procedimentos foram realizados conforme NBR 7584 – Concreto endurecido – Avaliação da dureza superficial pelo esclerômetro de reflexão – Método de ensaio (ABNT, 2012). Utilizou-se o esclerômetro tipo “N Silver Schmidt”, marca “Proceq”. O ensaio consiste em medir a dureza superficial do concreto por meio do índice de reflexão da massa no interior do equipamento impulsionada por uma mola. Diante das condições estruturais da peça de concreto, e visando amplitude de aplicação do método, a metodologia de ensaio foi adaptada a partir das especificações da normativa, em que se distribuiu por toda face, os disparos com o equipamento. As faces foram avaliadas individualmente e os resultados obtidos e apresentados da mesma maneira. Cada área ensaiada foi subdividida por faixas em relação à parte superior do bloco, que foram locadas a 10, 20, 34 e 46 centímetros, estando cada uma parcelada em nove pontos regularmente espaçados das ferragens (Figura 11).

O concreto de cobrimento das faces norte e oeste apresentavam boas condições, em torno de 5cm, atendendo ao especificado no projeto, que permitiram a avaliação sem restrições. Ao se analisar os resultados de resistência, observados em todas as faces, conclui-se que apesar dos danos verificados, o concreto ainda presente na estrutura possui bons índices esclerométricos, que indicam qualidade e uniformidade.
