Metodologia de diagnóstico do sistema de drenagem pluvial aplicado a microbacia do córrego Quarta-Feira em Cuiabá-MT

Diagnosis methodology applied to the rainwater drainage system of the córrego Quarta-Feira microbasin in Cuiabá-MT

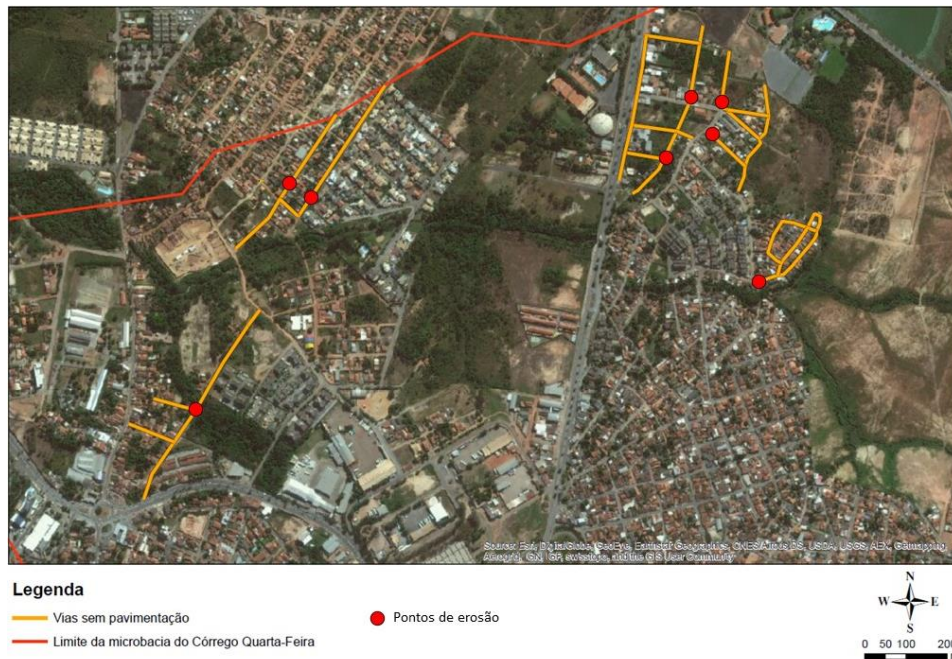
Figura 2 - Localização de vias sem pavimentação e pontos de erosão

Como resultado, observou-se que um total de 3,5 quilômetros de vias na microbacia do Córrego Quarta-feira não possuem pavimentação, e, conseqüentemente, não dispõem de cobertura do sistema de drenagem pluvial. Essas regiões se concentram nos bairros Alvorada

e Despraiado. Uma consequência ocasionada pela falta de pavimentação é a ocorrência de processos erosivos (Figura 3).

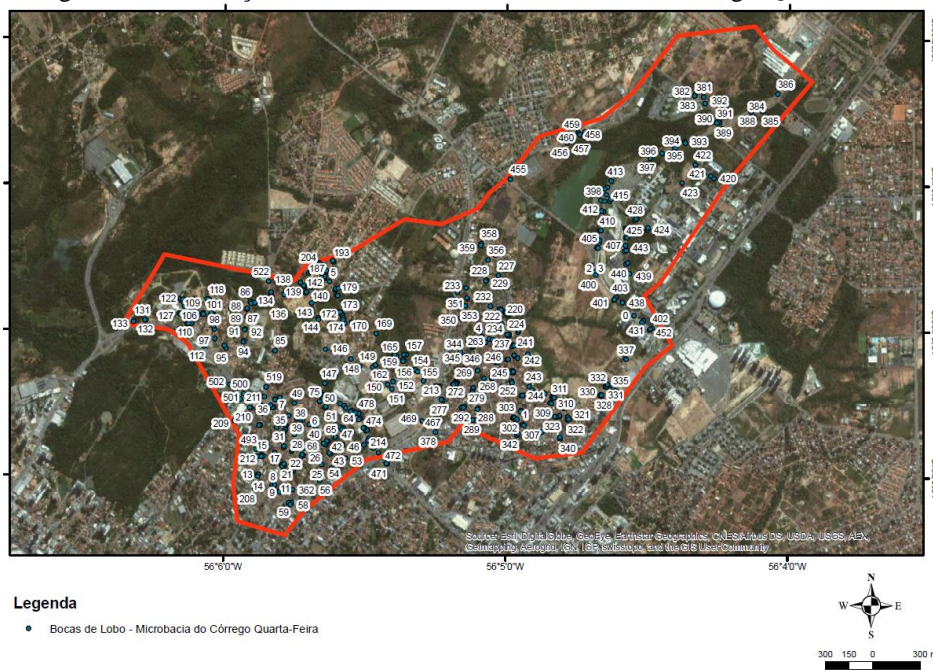
Figura 5 - Localização das bocas de lobo na microbacia do Córrego Quarta-Feira

A Figura 6 apresenta a distribuição das bocas-de-lobo (BL) na área de estudo. Observa-se que grande parte da microbacia é contemplada com essas estruturas, fator que diminui a possibilidade da ocorrência de alagamentos.

Quanto a sua classificação em se tratando de sua tipologia, foram cadastradas 411 bocas de lobo simples, 84 bocas de lobo duplas, 10 bocas de lobo triplas e 15 bocas de lobo tipo grelha, perfazendo um total de 520 unidades. Quanto à análise de seu estado de conservação, a Tabela 2 indica a quantificação das bocas de lobo em função de sua qualidade estrutural e capacidade de engolimento.

Nº total de BL	Nº de BL em adequado estado de conservação	Nº de BL obstruída	Nº de BL danificada
520	312	139	69

Nota-se que apesar do grande número de bocas de lobo, quase 30% delas encontram-se obstruídas, isso se deve ao acúmulo de sedimentos, resíduos de varrição e poda, elevação do pavimento ou fechamento da entrada da boca de lobo. Além disso, cerca de 15% possuem sua estrutura física danificada, ausência da tampa, entre outros.

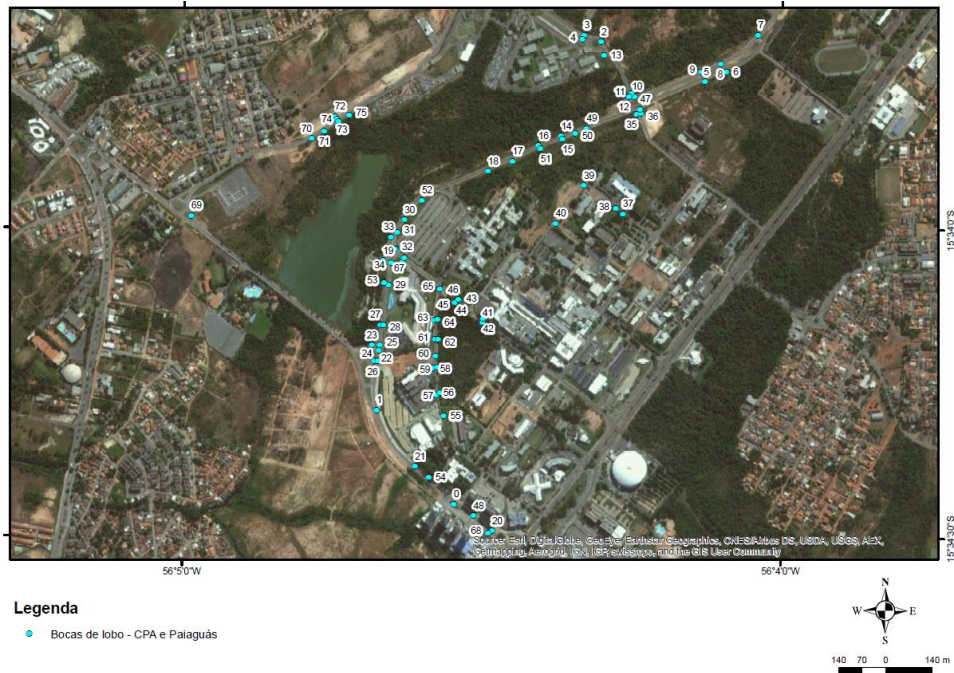
Figura 6 - Localização das bocas de lobo do Centro Político e Administrativo e Paiaaguás

Quanto as suas condições de conservação e funcionamento, as estruturas encontram-se, em geral, em boas condições de funcionamento. O Centro Político possui 76 bocas de lobo, das quais 43 encontram-se em bom estado de conservação, enquanto que 22 tem sua estrutura danificada e 11 estão obstruídas, fato este que se deve ao acúmulo de sedimentos e de resíduos de varrição, principalmente. A Figura 8 apresenta a localização das bocas de lobo instaladas no bairro Alvorada.

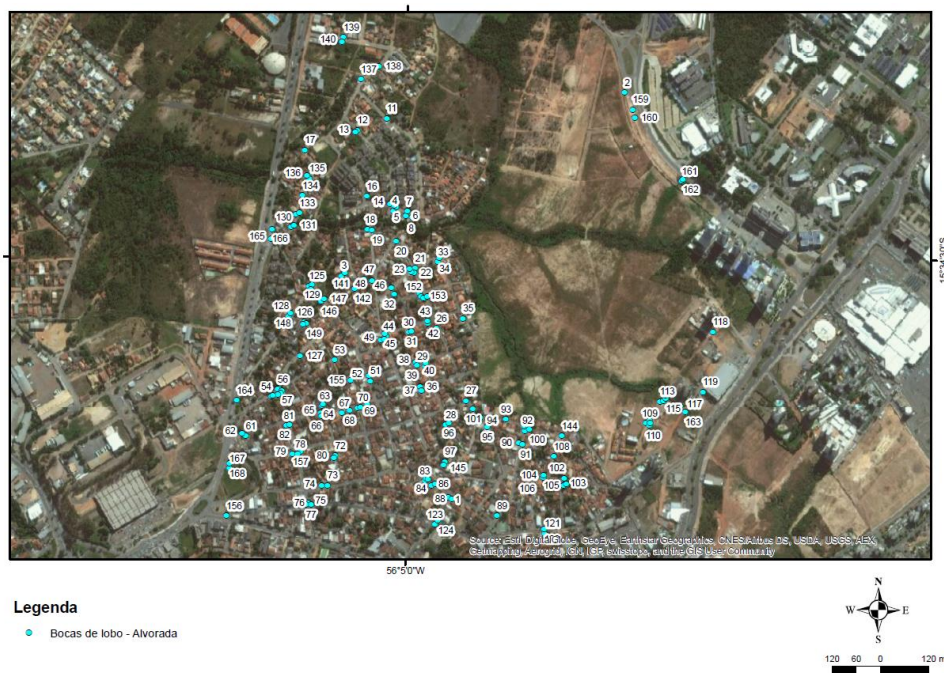
Figura 7 - Localização das bocas de lobo do bairro Alvorada

O bairro Alvorada dispõe de 169 bocas de lobo, das quais 96 apresentam condições adequadas de funcionamento. Porém, pode-se observar que 57 encontram-se obstruídas

(Figura 9), por sedimentos e resíduos em geral, e por elevação do leito carroçável, encontram-se ainda 16 unidades danificadas (Figura 10).

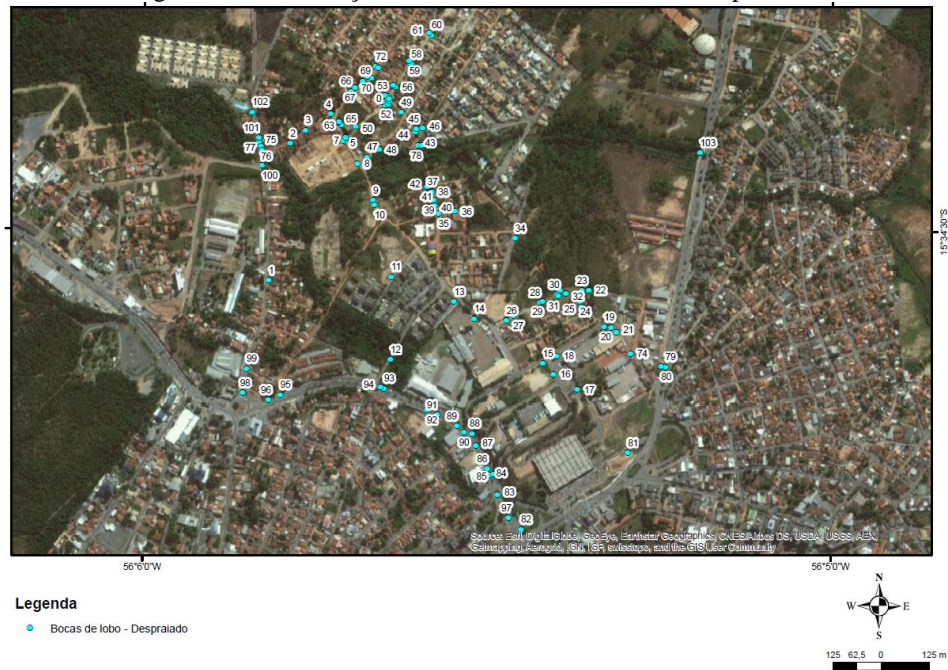
Figura 10 - Localização das bocas de lobo do bairro Despraiado

O bairro dispõe de 104 bocas de lobo, sua grande maioria, 78 unidades, se encontra em condições satisfatórias de conservação. Do total, 21 tem sua entrada de água obstruídas com sedimentos, resíduos e outros objetos (Figura 12), enquanto apenas cinco encontram-se com estrutura danificada. Destaca-se a ausência de pavimentação em algumas vias, colaborando para o assoreamento das estruturas (Figura 13).

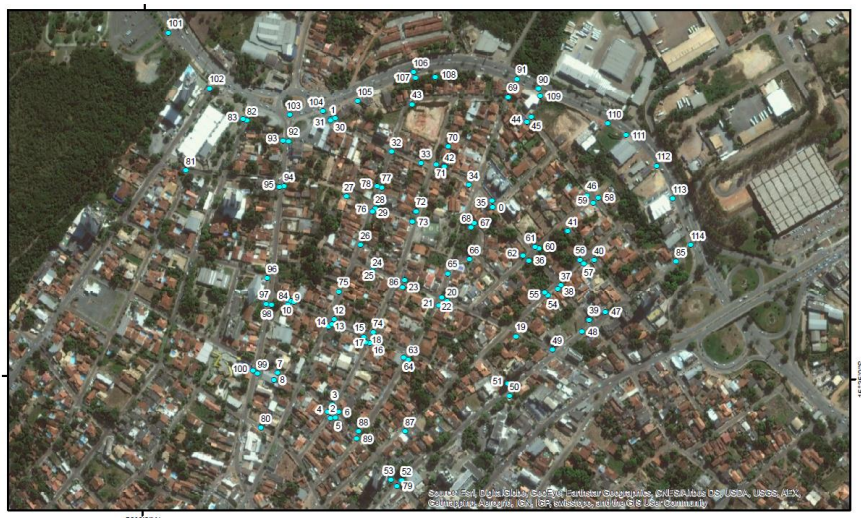
Figura 13 - Localização das bocas de lobo do bairro Quilombo

Foram contabilizadas 115 bocas de lobo, das quais 51 estão em boas condições de funcionamento, 42 com sua capacidade de captação diminuída, em virtude da obstrução de sedimentos e outros materiais (Figuras 15 e 16) e 23 estão com sua estrutura física danificada.

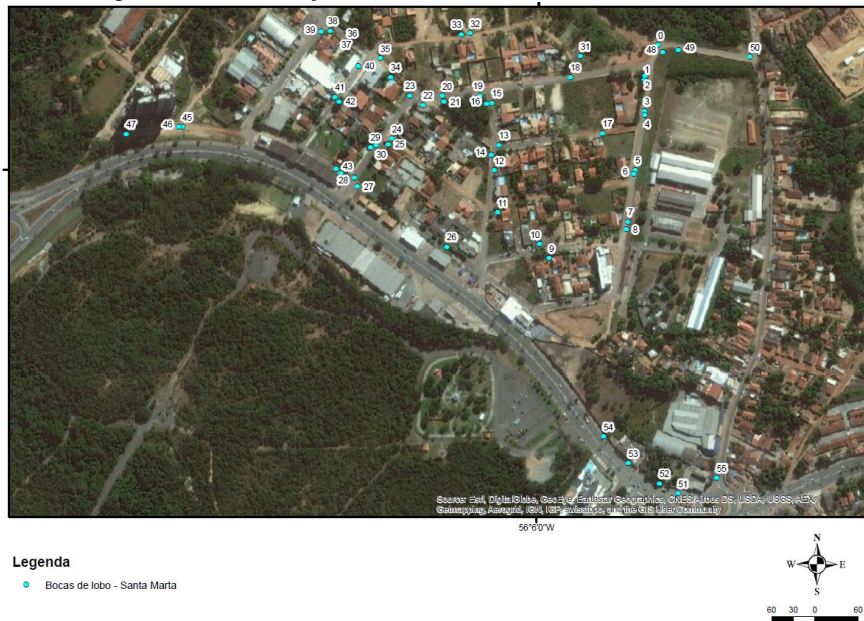
Figura 16 - Localização das bocas de lobo do bairro Santa Marta

O bairro apresenta o maior percentual de bocas de lobo em boas condições de funcionamento, do total de 56 bocas de lobo, e cerca de 80%, 44 estruturas apresentam-se conservadas (Figura 18). Apenas 8 delas encontram-se obstruídas com resíduos e sedimentos, e 3 possuem algum dano em sua estrutura.

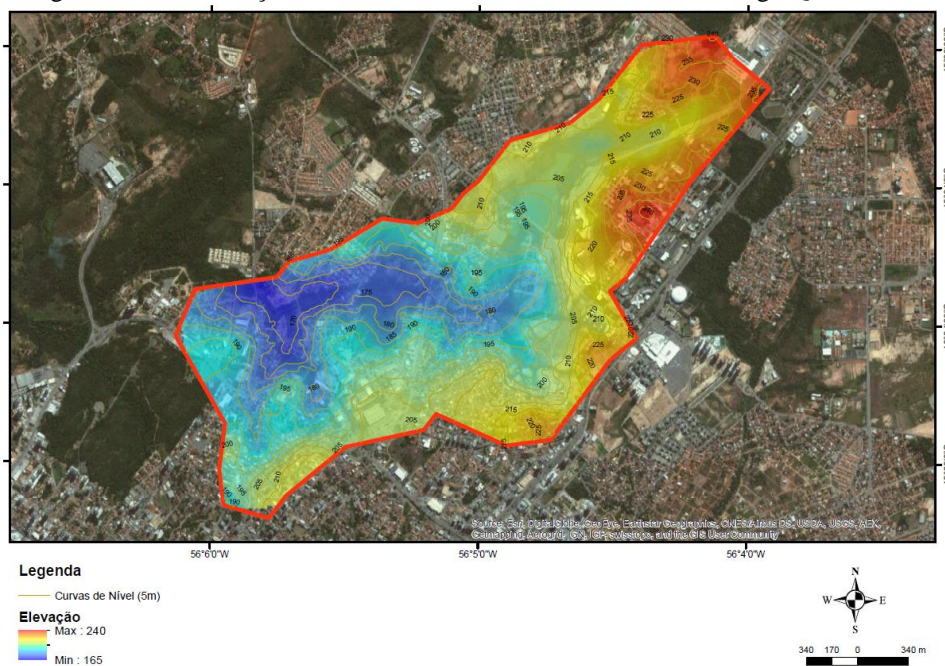
Figura 25 - Identificação dos fundos de vale da microbacia do Córrego Quarta-Feira

Observando a microbacia do Córrego Quarta-Feira, é possível verificar que toda a área de fundo de vale encontra-se ocupada, e pouco de sua área de proteção é respeitado. Por esse fato é possível que, futuramente, em ocorrência de precipitações intensas, ocorram problemas de inundações, havendo, portanto, a necessidade de verificar a instalação novas bocas de lobo, programas de manutenção periódica e ações de educação ambiental.
