Riscos de Acidentes do Trabalho na Execução e Manutenções em Obras de Redes de Drenagem e Esgoto

Accident Risks in the Execution And Maintenance in Drainage Works And Sewer Network

RESUMO – Este trabalho objetiva identificar, a partir de registros fotográficos, os riscos de acidentes do trabalho em obras de Redes de Drenagem e de Coleta de Esgotos (RDCE). O método empregado foi o estudo bibliográfico e os registros fotográficos de uma obra em Cuiabá/MT. Foi comparado o que preconiza a legislação vigente pertinente à matéria de segurança do trabalho, a Norma Regulamentadora- NR Nº18, e as dificuldades de implantação da mesma nas obras do setor de saneamento. A partir de pesquisas bibliográficas, foram identificados os possíveis efeitos e danos que os riscos de acidentes nas escavações podem gerar na integridade física e mental dos trabalhadores que laboram nesta área, bem como as deficiências de gestão administrativa que podem potencializar estes riscos e Programa de Condições e Meio Ambiente de Trabalho na Indústria da Construção Civil - PCMAT. A conclusão remete à necessidade de controle balizada na legislação trabalhista e nas recomendações. Esta conclusão se reflete nos número

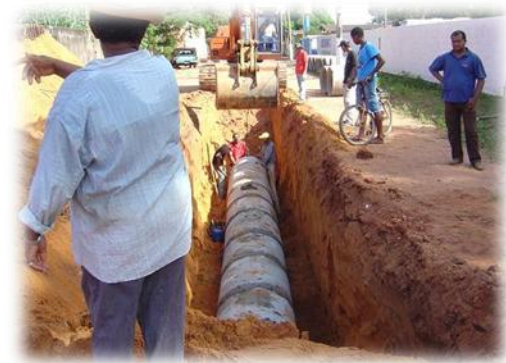
Figura 1 – Riscos de acidente nas obras de construção de RDCE.

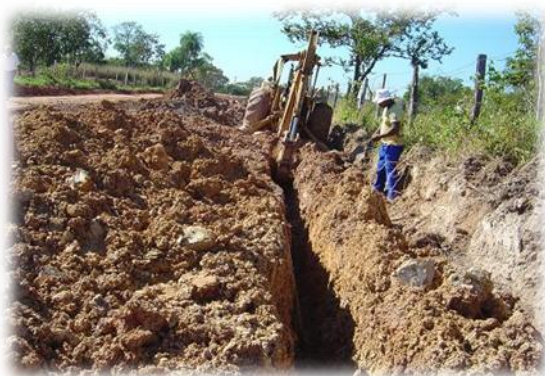
Definições da NR18 em seu item 18.6 e seus subitens	Verificação do cumprimento norma em uma Obra de RDCE de Cuiabá/MT
18.6.6 Para elaboração do projeto e execução das escavações a céu aberto, serão observadas as condições exigidas na NBR 9061/85 - Segurança de Escavação a Céu Aberto da ABNT.	Na Figura 2 durante a escavação com máquina retroescavadeira para rede RDCE, o trabalhador esta exposto ao sol, ao calor e sua condição de trabalho esta insegura, pois o mesmo poderá sofrer quedas.

Figura 2 – Evidência de Trabalhador em atividade à céu aberto.

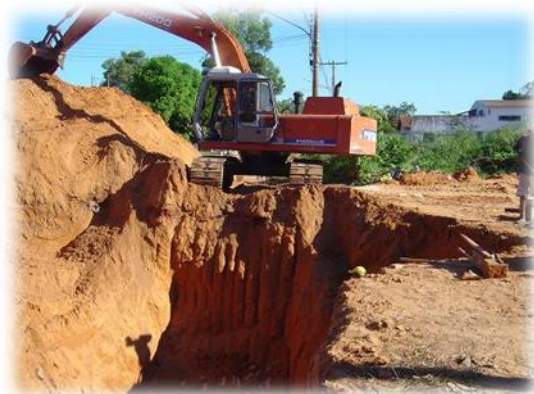
Figura 3 – Vala com profundidade maior que 1,8m, sem observância das normas de Segurança.

<i>Definições da NR18 em seu item 18.6 e seus subitens</i>	<i>Verificação do cumprimento norma em uma Obra de RDCE de Cuiabá/MT</i>
<p>18.6.5 Os taludes instáveis das escavações com profundidade superior a 1,25m (um metro e vinte e cinco centímetros) devem ter sua estabilidade garantida por meio de estruturas dimensionadas para este fim.</p> <p>...18.6.6...</p> <p>18.6.7 As escavações com mais de 1,25m (um metro e vinte e cinco centímetros) de profundidade devem dispor de escadas ou rampas, colocadas próximas aos postos de trabalho, a fim de permitir, em caso de emergência, a saída rápida dos trabalhadores, independentemente do previsto no subitem 18.6.8 Os materiais retirados da escavação devem ser depositados a uma distância superior à metade da profundidade, medida a partir da borda do talude.</p> <p>18.6.9 Os taludes com altura superior a 1,75m (um metro e setenta e cinco centímetros) devem ter estabilidade garantida.</p>	<p>A instabilidade do talude que esta aparente na figura 3 deveria ter sido prevenida antes do inicio da obra e este procedimento estabelecido pela norma NR18, que trata o item 18.6.5 deve ser seguido por todas as empresas que realizam escavações. Na figura 3 vê-se que não há cumprimento do item 18.6.7, pois os operários estão sem escadas ou rampas, e uma profundidade superior a 1,25, sendo que um deles inclusive já esta dentro da vala sem nenhuma proteção.</p> <p><i>Conclusão parcial: Itens da NR 18 não foram atendidos.</i></p>

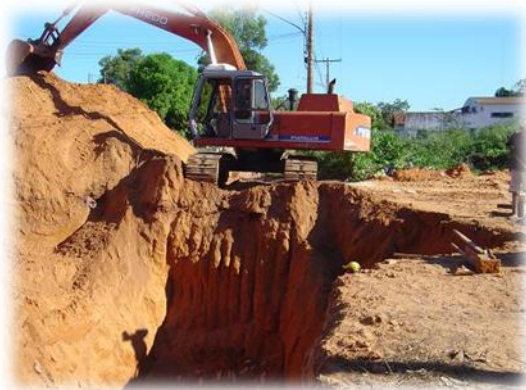
Figura 4 – Vala com profundidade maior que 1,8m, sem observância das normas de Segurança.

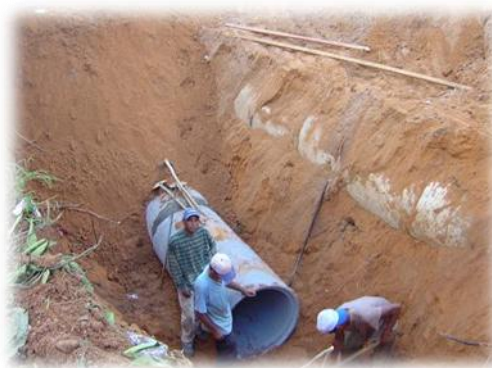
Figura 5 – Colocação de dutos sem observância das normas de Segurança

<p>18.6.20.1 Toda escavação somente pode ser iniciada com a liberação e autorização do Engenheiro responsável pela execução da fundação, atendendo o disposto na NBR 6122:2010 ou alterações posteriores. (Incluído pela Portaria MTE n.º 644, de 9 de maio de 2013);</p> <p>18.6.21 Os tubulões a céu aberto devem ser encamisados, exceto quando houver projeto elaborado por profissional legalmente habilitado que dispense o encamisamento, devendo atender os seguintes requisitos: (Alterado pela Portaria MTE n.º 644, de 9 de maio de 2013).</p> <p>a) sondagem ou estudo geotécnico local, para profundidade superior a 3metros;</p> <p>b) todas as medidas de proteção coletiva e individual exigidas para a atividade devem estar descritas no Programa de Condições e Meio Ambiente de Trabalho na Indústria da Construção - PCMAT, bem como plano de resgate e remoção em caso de acidente, modelo de check list a ser aplicado diariamente, modelo de programa de treinamento destinado aos envolvidos na atividade contendo as atividades operacionais, de resgate e noções de primeiros socorros, com carga horária mínima de 8 horas;</p> <p>c) as ocorrências e as atividades sequenciais das escavações dos tubulões a céu aberto devem ser registradas diariamente em livro próprio pelo engenheiro responsável;</p> <p>d) é proibido o trabalho simultâneo em bases alargadas em tubulões adjacentes, sejam estes trabalhos de escavação e/ou de concretagem;</p> <p>e) é proibida a abertura simultânea de bases tangentes.</p>	<p>Os trabalhadores das Figuras 3 e 4, ao serem questionados afirmam não possuírem treinamento algum para execução das tarefas.</p> <p>Não receberam EPI's, estão trabalhando a Céu aberto sem proteção.</p> <p>A empresa contratou a elaboração do PCMAT apenas ao final da obra, ou seja, não foram previstas medidas mitigadoras de riscos de acidentes.</p> <p>O risco de soterramento e deslizamento dos taludes esta iminente.</p> <p>Para o içamento dos tubulões ou manilhas não há procedimentos de segurança, as amarrações são inadequadas e os operários permanecem na vala durante a descida do equipamento de guindar com os tubulões e ou manilhas.</p> <p><i>Conclusão parcial: Itens da NR 18 não foram atendidos.</i></p>
